Fallimento n.144/2016

Architetto Simone Catano

PERIZIA DI STIMA BENI IMMOBILI

**19/20/21/22/23. COMPLESSO DI EDIFICI DENOMINATO CASTELLO DI URAGO
IN PIAZZA MARCONI - URAGO D'OGLIO (BRESCIA).**

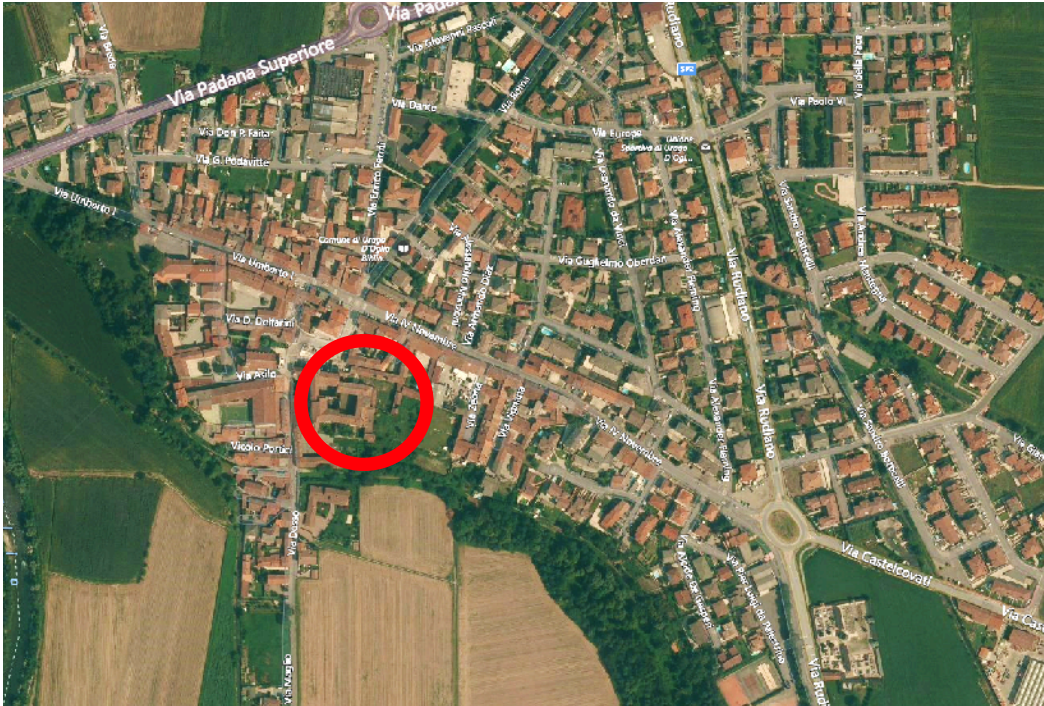
Trattasi di un complesso di edifici , una porzione in pessimo stato di conservazione e una porzione crollata, facente parte del complesso denominato Castello di Urago.
