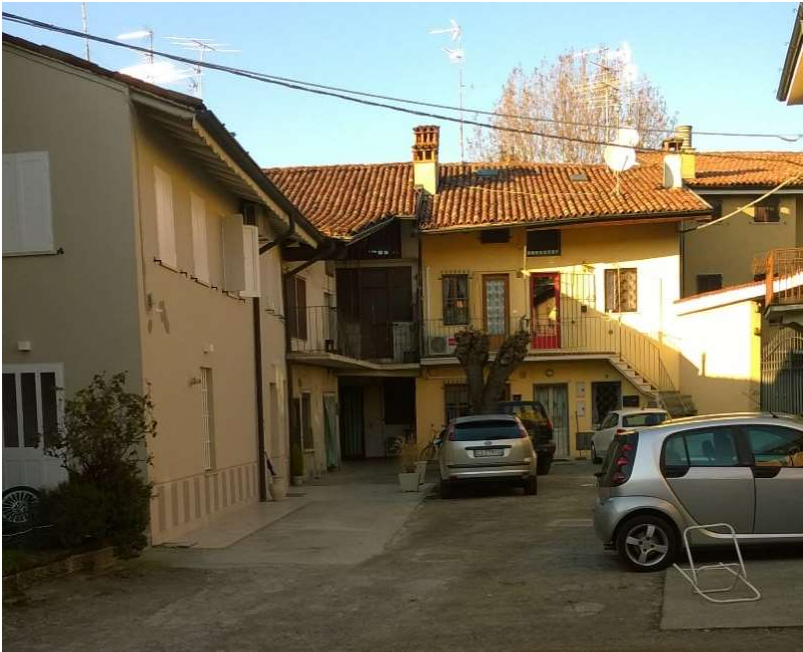
Foto n.1

Prospetto principale sulla piazzetta di accesso. L'immobile in oggetto è quello inclinato di raccordo tra i due edifici che delimitano a nord e a ovest la corte comune.

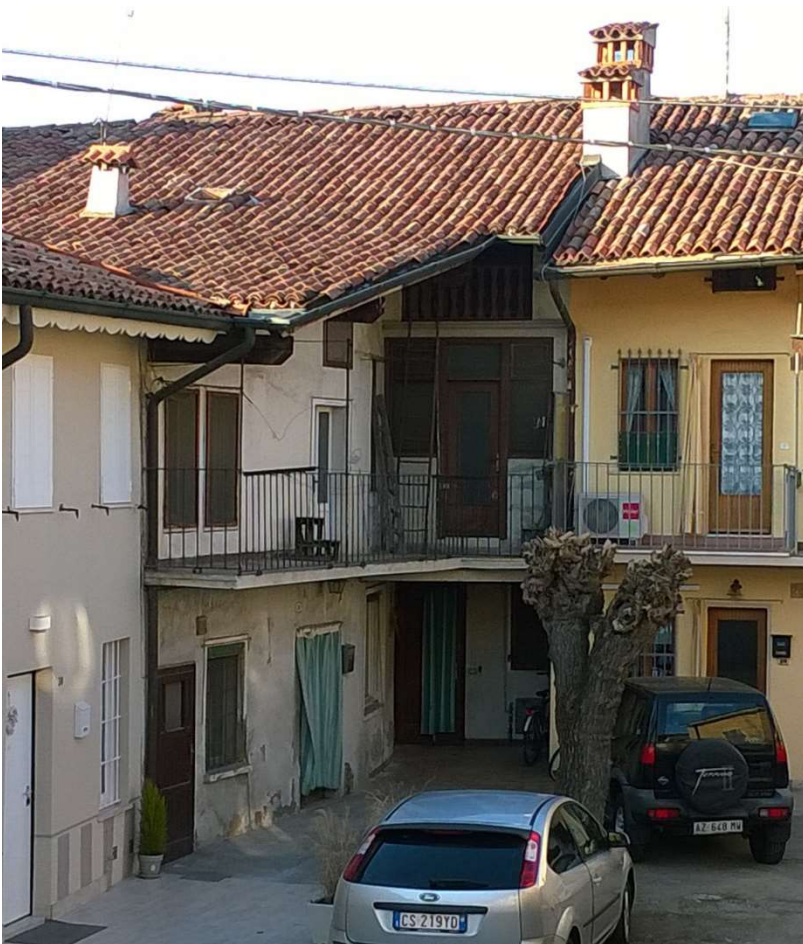
Foto n. 2

Particolare dell'edificio in oggetto. È visibile la falda del tetto, allineata con quella dell'edificio contiguo. Si possono notare, al piano terra, il portichetto d'ingresso e, al primo piano, il balcone con il bagno.

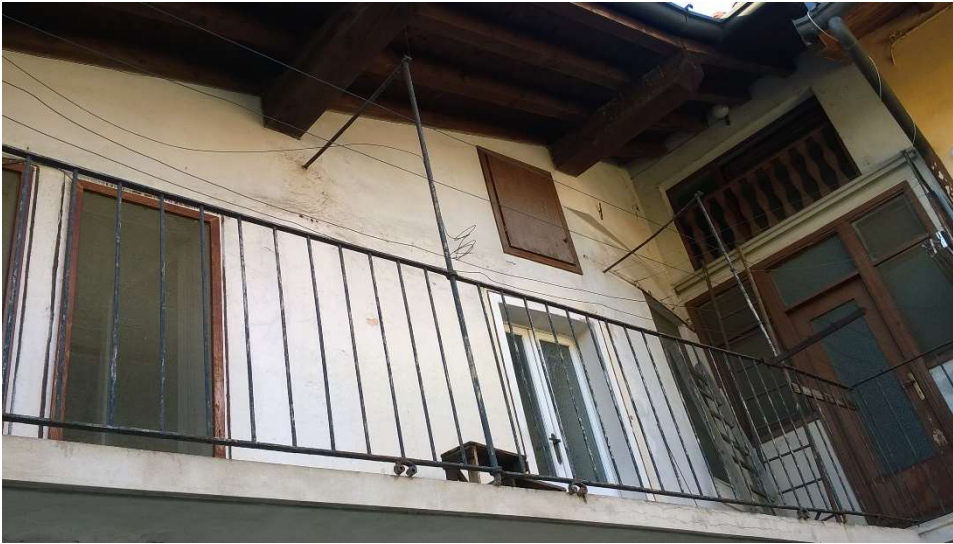
Foto n. 3

Particolare del I piano dell'edificio. Sono visibili a sinistra la porta sul balcone della camera da letto e, sopra, in corrispondenza, la finestra chiusa con anta del sottotetto.

A destra si vede il bagno ricavato tra le pareti contigue, il solaio di copertura dello stesso e al di sopra l'ampia finestra del sottotetto chiusa con ringhiera in legno.

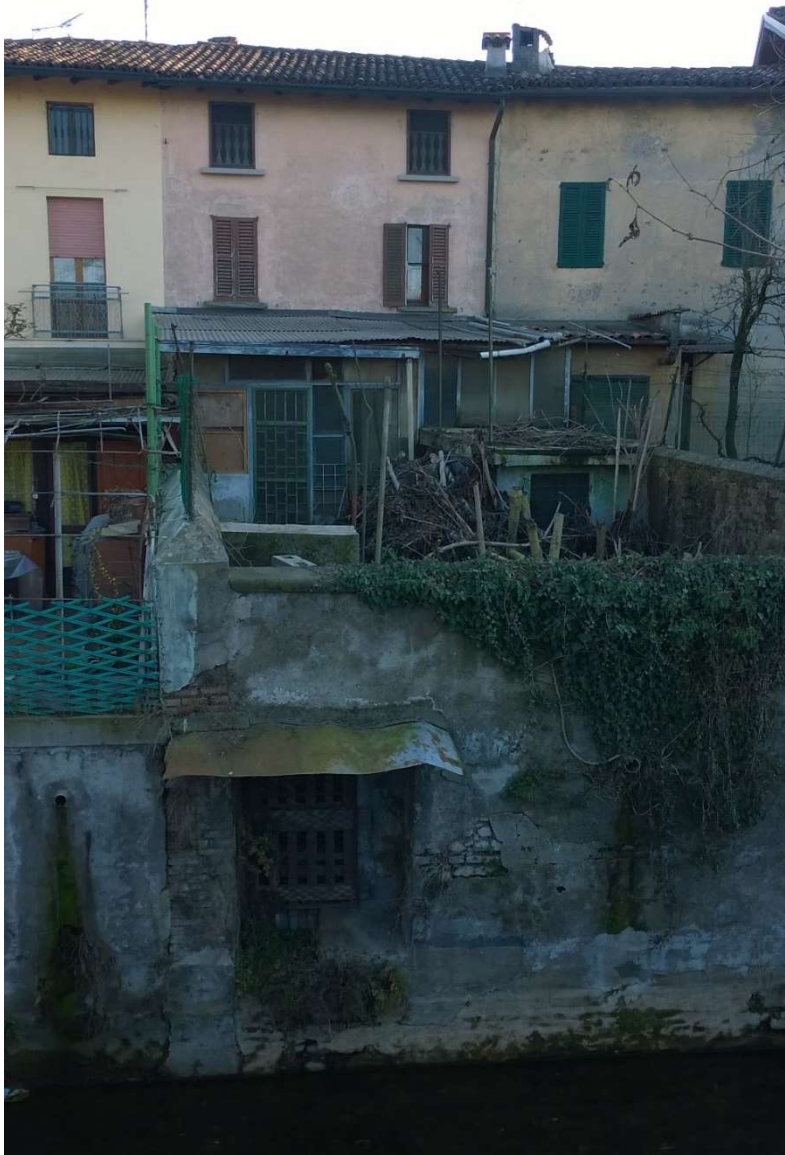
Foto n. 4

Prospetto nord dell'edificio dal viale Cesare Battisti.

Si possono notare la falda del tetto con gronda e colmo allineati a quelli degli edifici adiacenti, le finestre del sottotetto in corrispondenza di quelle della camera matrimoniale al I piano e la corte esclusiva con la veranda.

Si possono anche vedere i materiali provenienti dalle demolizioni, dal taglio delle piante, ecc.

Si intravede il cancello in legno, protetto da una lamiera, al termine della scala che scende alla roggia.

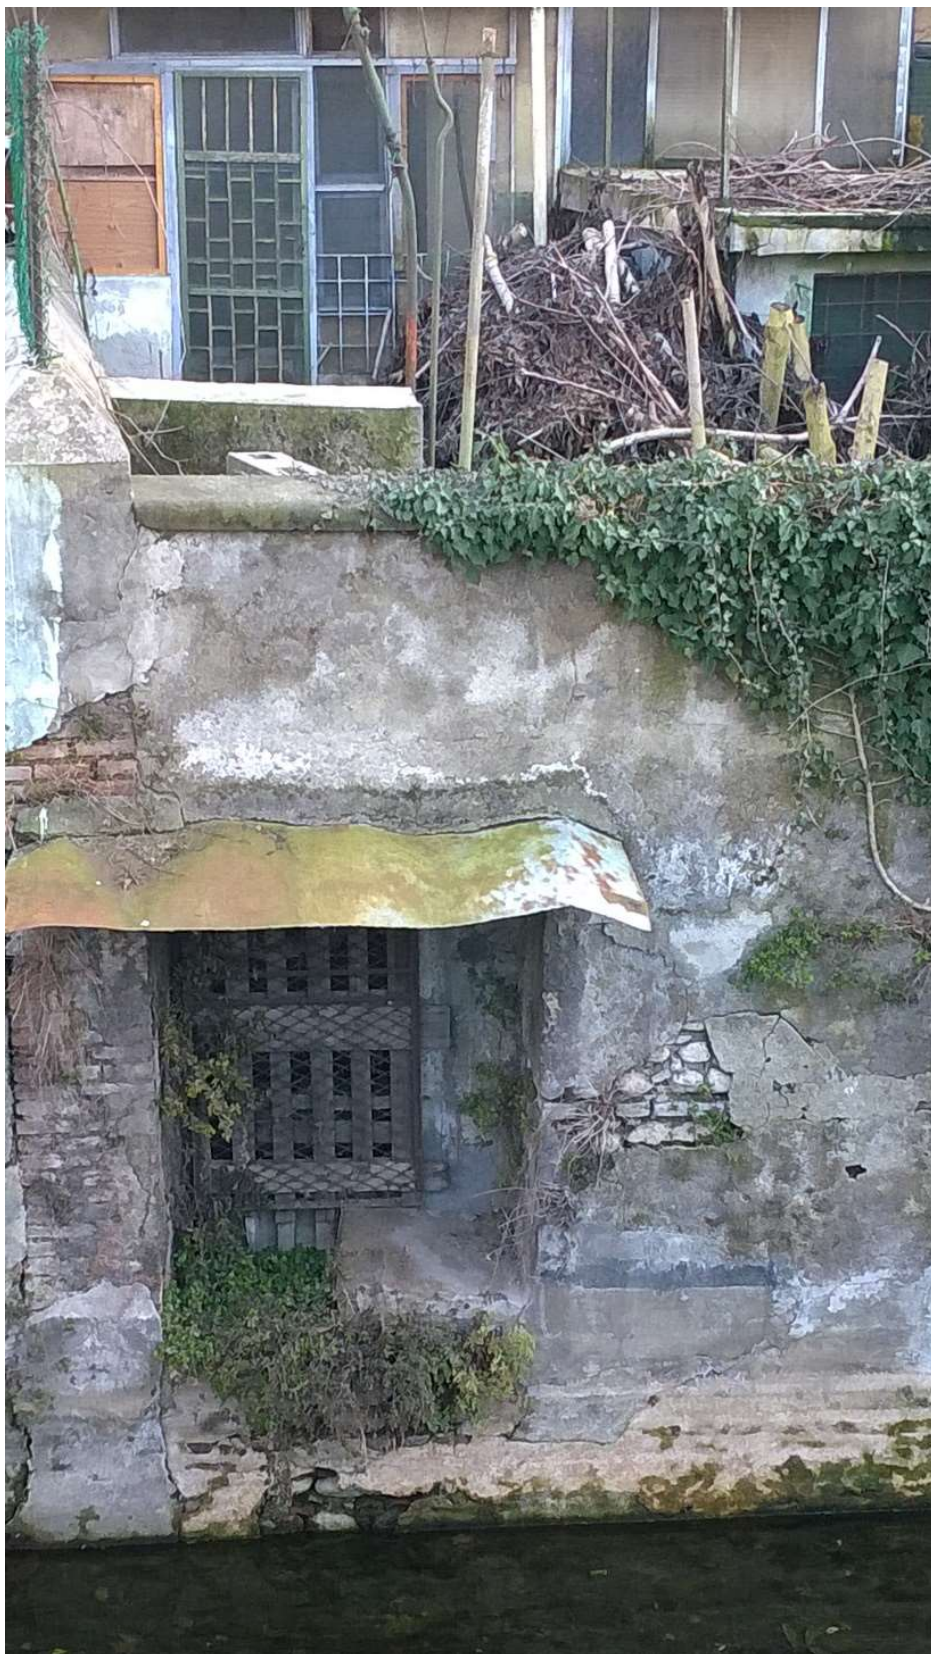
Foto n. 5

Particolare della foto precedente. Risultano ancora più visibili il parapetto che delimita il muro della corte sulla roggia, il cancello di accesso alla stessa al termine della scala e i vari materiali (macerie, rami, materiale edile, ecc.) depositati nel cortile. E' pure visibile a destra la cantina seminterrata con il solaio piano e la finestrella sottostante.

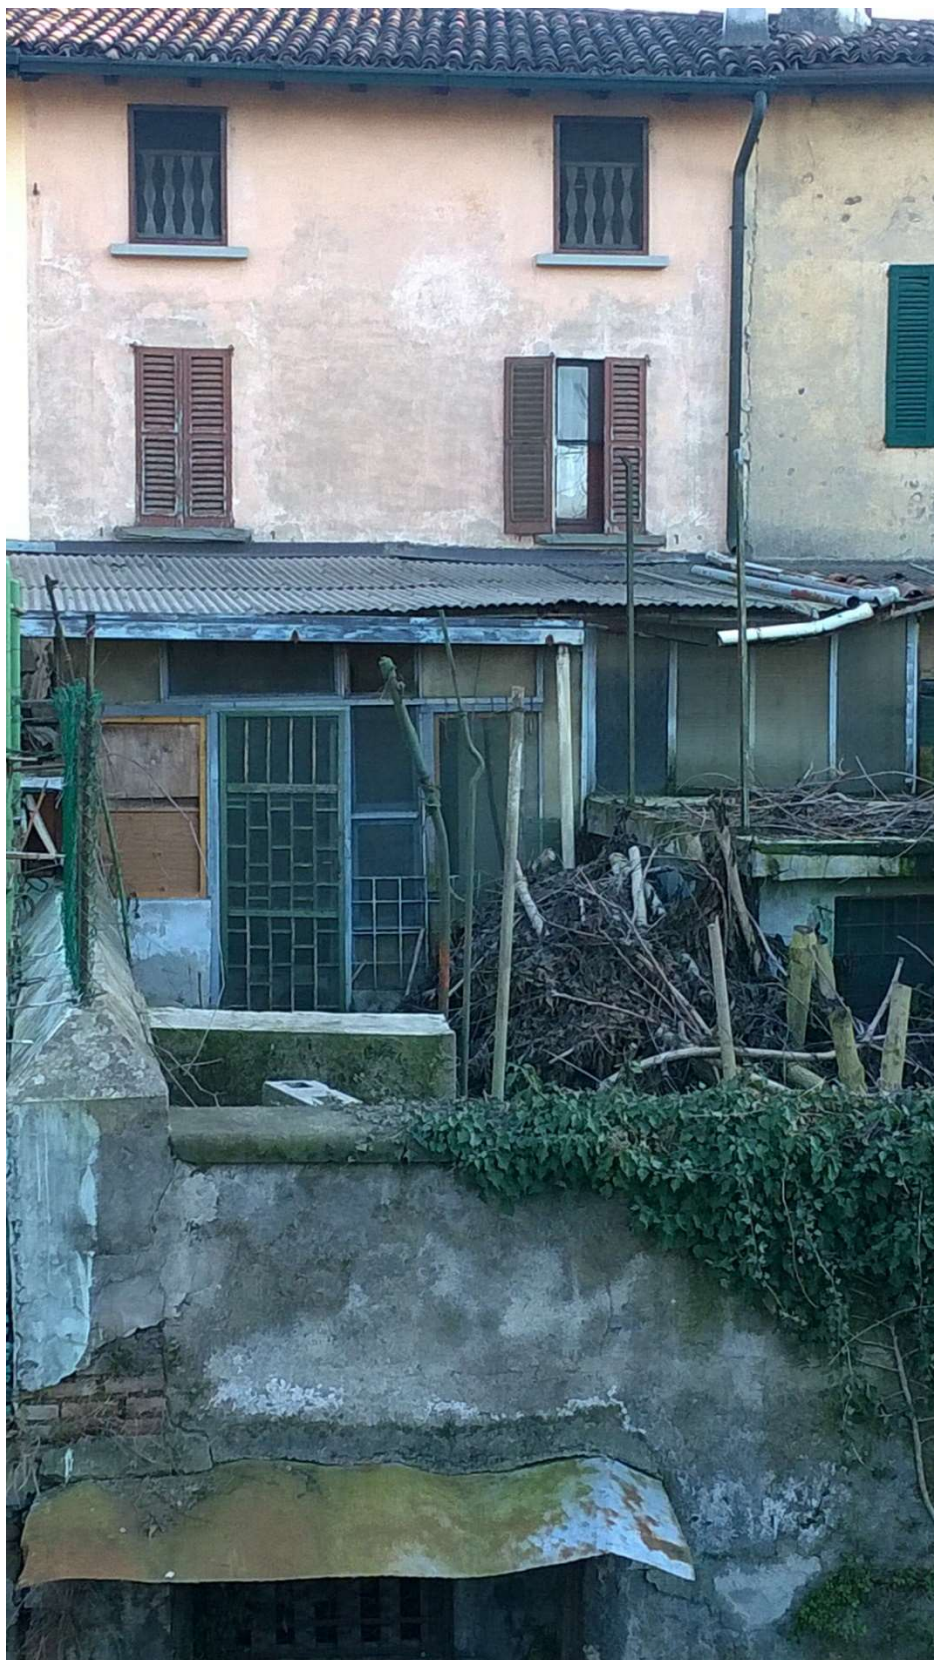
Foto n.6

Ulteriore particolare della corte a nord.

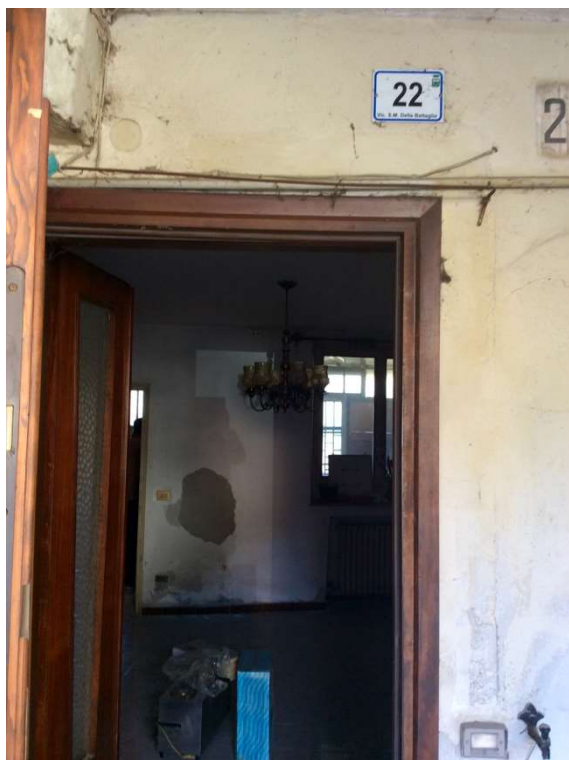
Foto n.7

Particolare del portoncino di accesso al soggiorno dal portico.

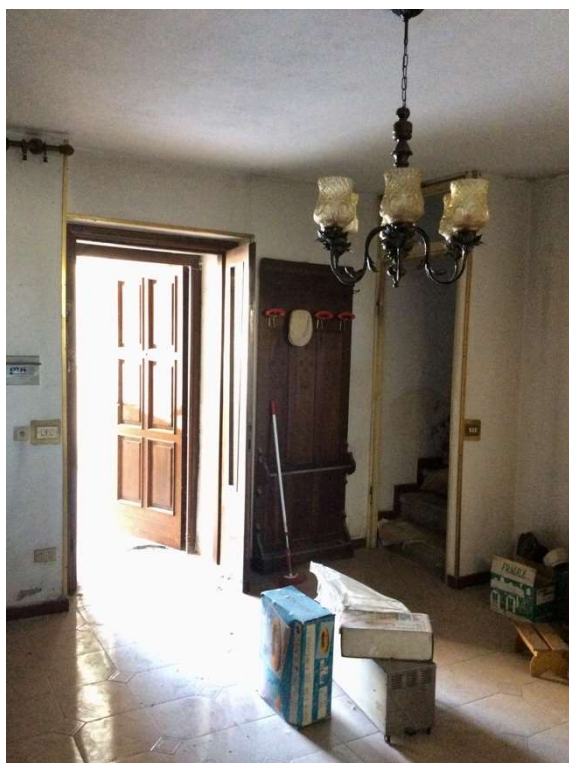
Foto n. 8

Controcampo della foto precedente: vista dal soggiorno verso il portoncino in legno d'ingresso all'abitazione. Si intravede a destra la scala che porta alle camere del primo piano.

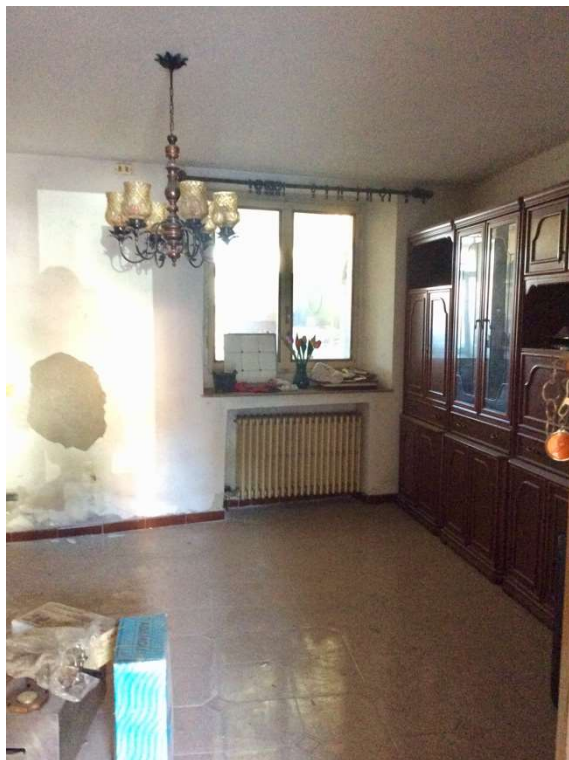
Foto n. 9

Particolare del soggiorno verso la corte. Sono visibili la finestra sulla veranda e l'apertura sulla cucina.

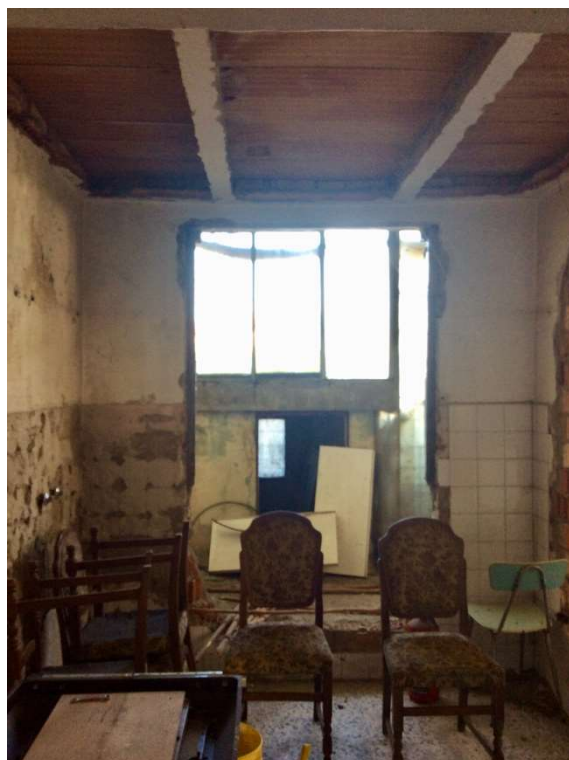
Foto n. 10

Particolare della cucina in fase di ristrutturazione. Si possono notare il soffitto al rustico, le pareti con rivestimento rimosso e la mancanza di serramento di chiusura della cucina.

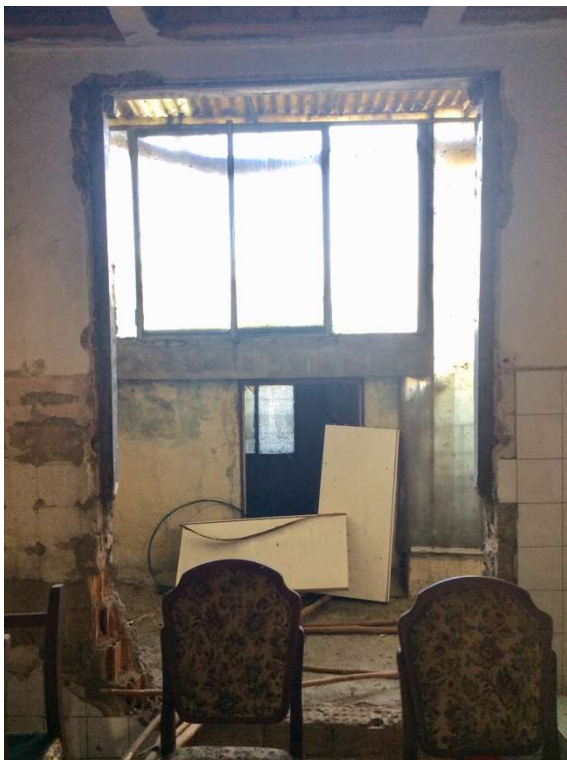
Foto n. 11

Particolare della cucina.

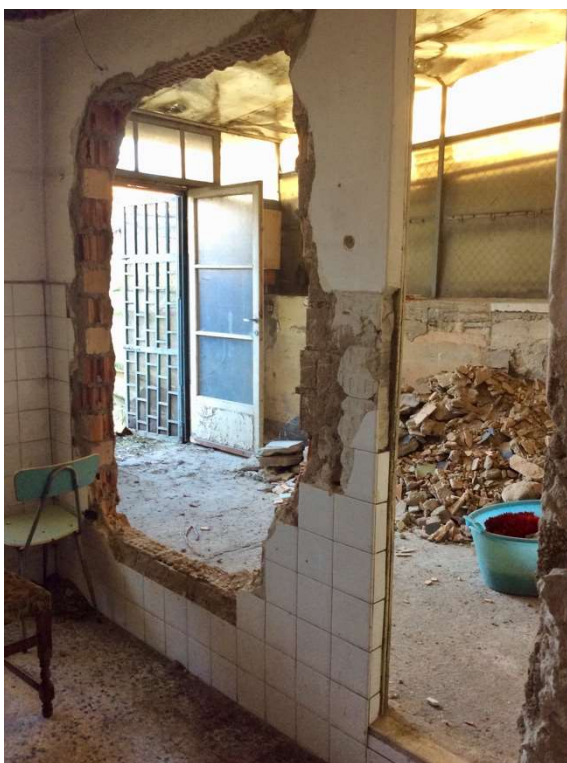
Foto n. 12

Particolare della parete della cucina sulla veranda. Si possono vedere la porta a destra priva di serramento e la parete praticamente demolita sulla veranda.

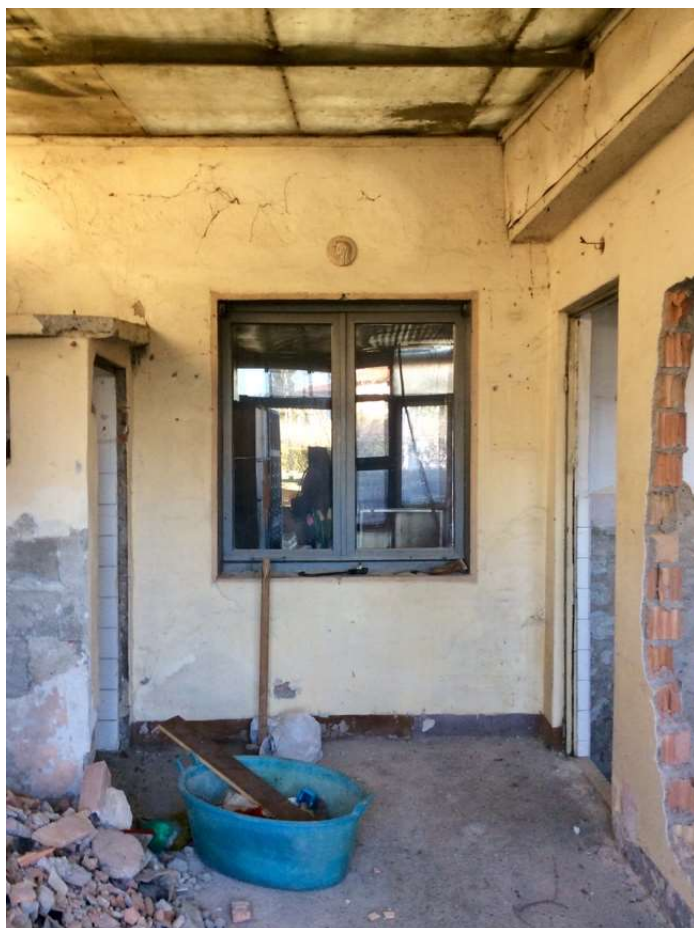
Foto n. 12 bis

Particolare della veranda dall'esterno. Nella parete a destra si vede la porta, priva di serramento, di accesso alla cucina, la parte demolita del muro, la finestra del soggiorno e, a sinistra, il gabinetto. Si può notare la copertura della veranda con strutture in metallo e lastre traslucide in ondolux.

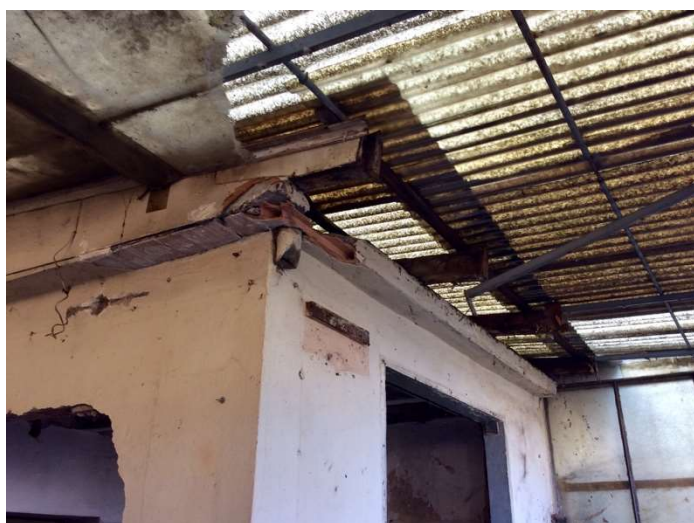
Foto n. 13

Particolare della copertura della veranda che copre anche la cucina.

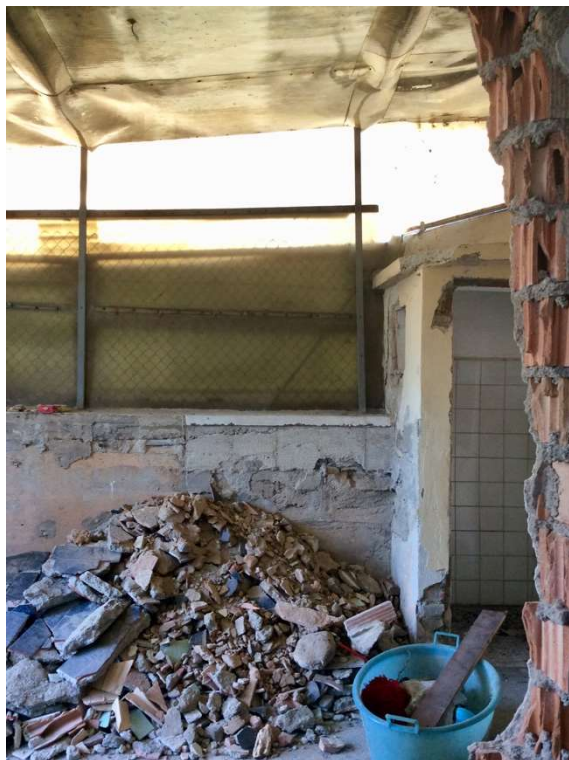
Foto n. 14

Particolare della veranda In corrispondenza del gabinetto. Si può notare il materiale proveniente dalla demolizione della parete della cucina, dalla rimozione del pavimento e rivestimento della cucina e del bagno del primo piano.

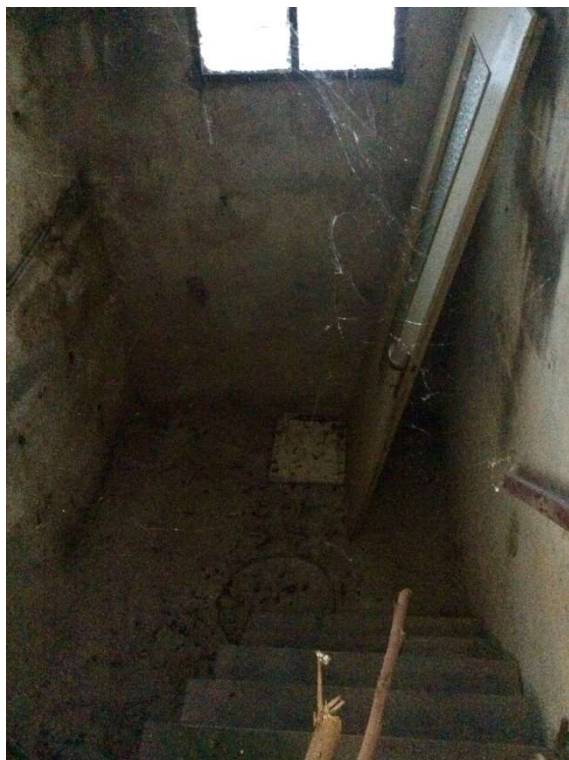
Foto n. 15

Particolare della scala di accesso alla cantina seminterrata con la finestrella nella parete sulla corte.

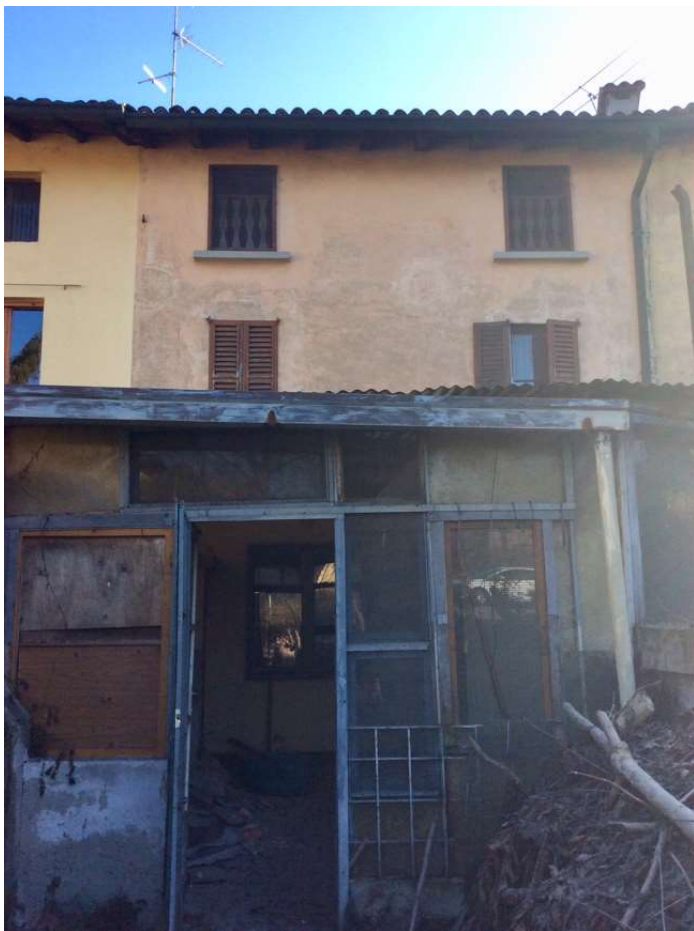
Foto n. 16

Particolare della veranda che ne evidenzia il cattivo stato della struttura e della chiusura.

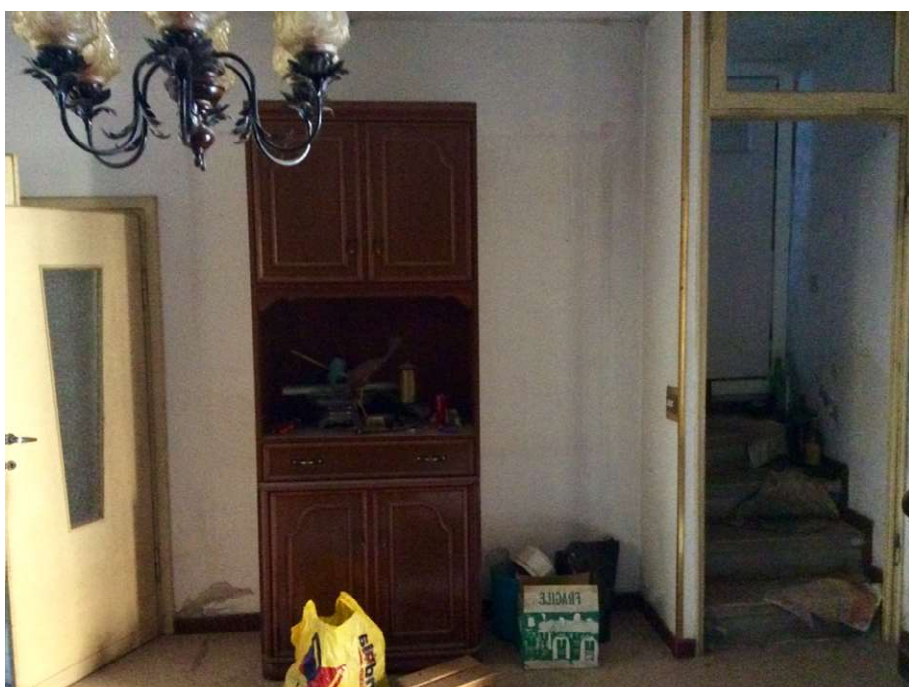
Foto n. 17

Particolare del soggiorno con visibile a destra la scala che porta al piano superiore.

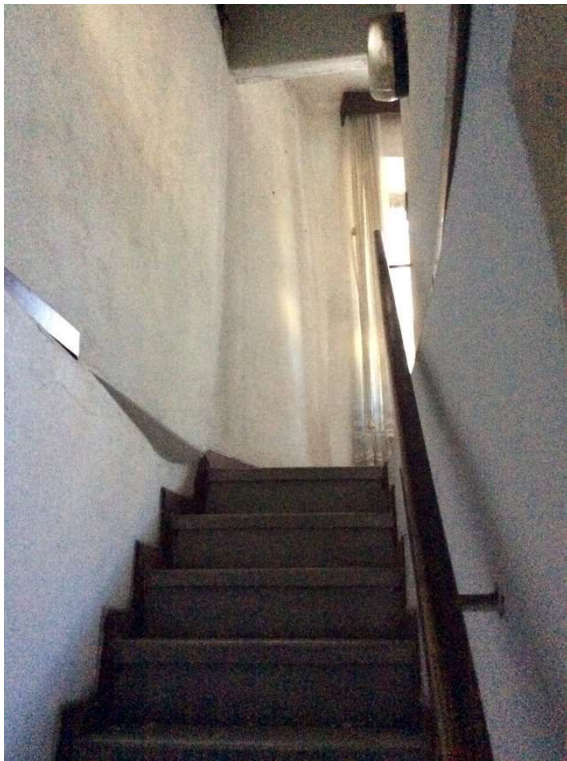
Foto n. 18

Scala di collegamento dal PT al primo piano

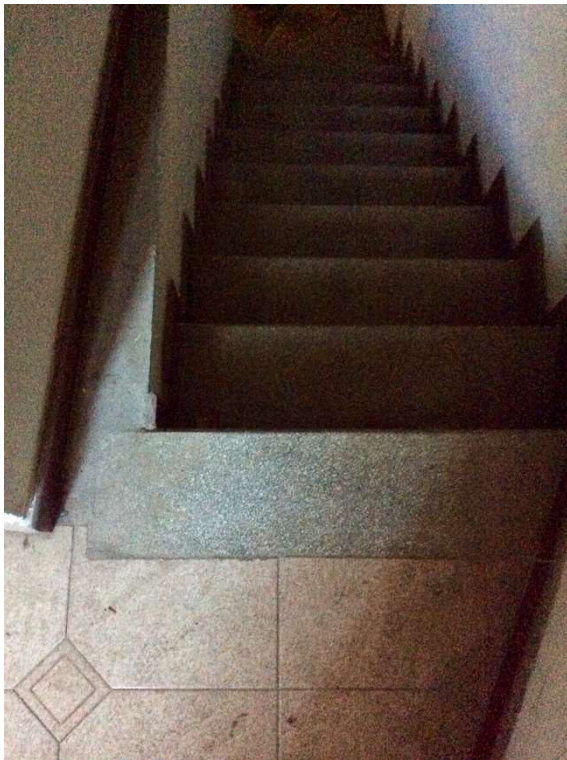
Foto n. 19

Scala di collegamento dal primo al piano terra – controcampo della stessa scala dal pianerottolo di arrivo al I piano.

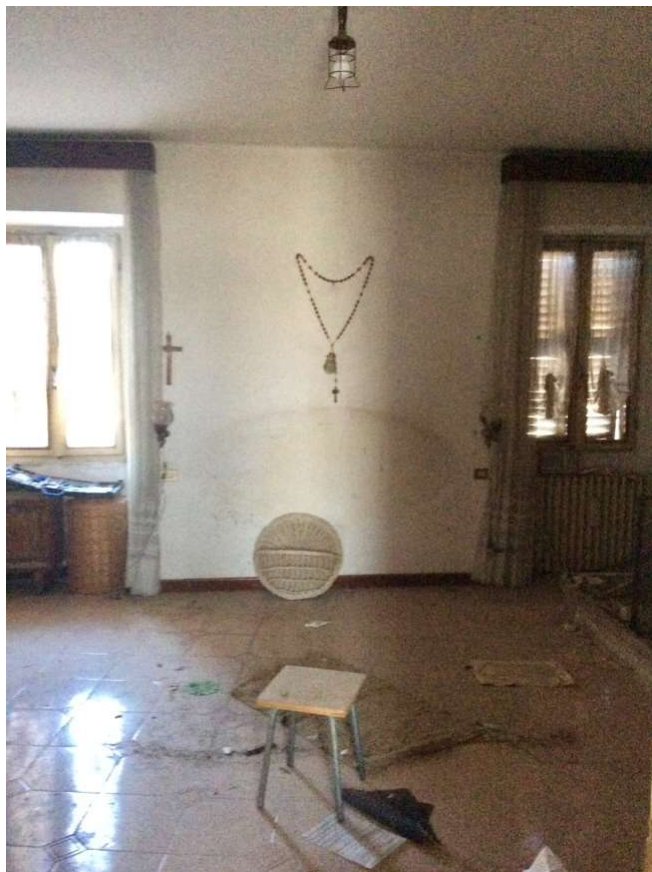
Foto n. 20

Camera da letto matrimoniale al piano primo. Sono visibili le due finestre sulla corte a nord sopra la veranda.

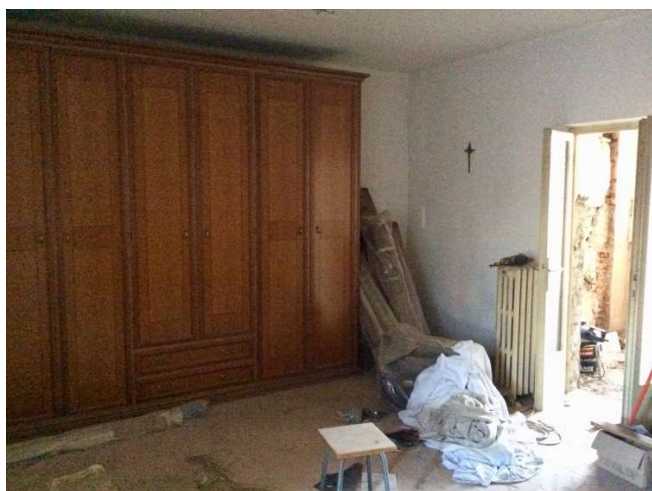
Foto n. 21

Particolare della stessa camera. E' visibile a destra la porta di accesso al bagno in fase di completa ristrutturazione (senza apparecchi igienico-sanitari e con pavimento e rivestimento rimossi).

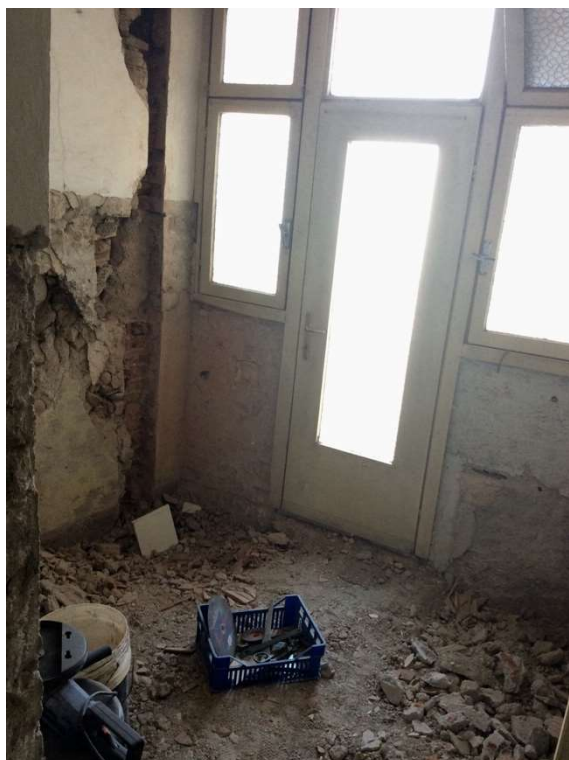
Foto n. 22

Particolare del bagno della foto precedente. Si possono notare la porta di uscita sul balcone con le due finestre laterali. Il bagno in oggetto, come indicato nella relazione, è stato a suo tempo condonato.

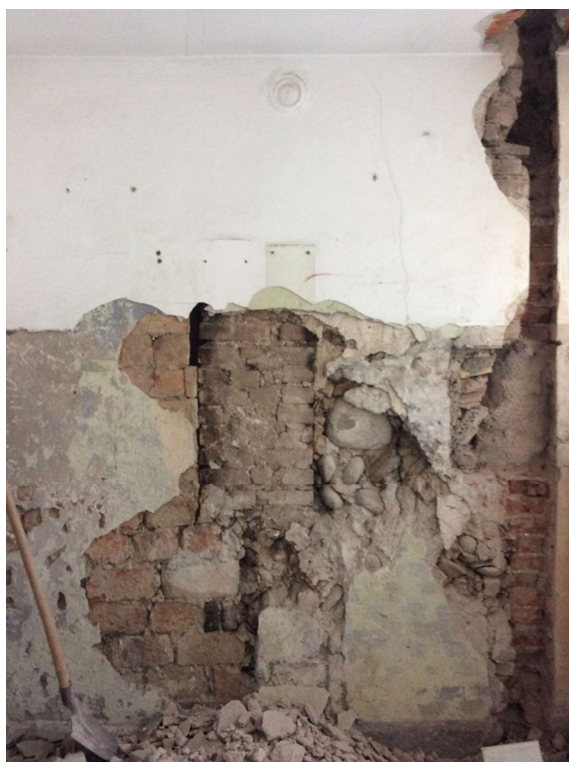
Foto n. 23

Particolare della parete del bagno con apparecchi igienico-sanitari e rivestimento rimossi. Tutte le tubazioni e lo scarico sono evidentemente da sostituire.

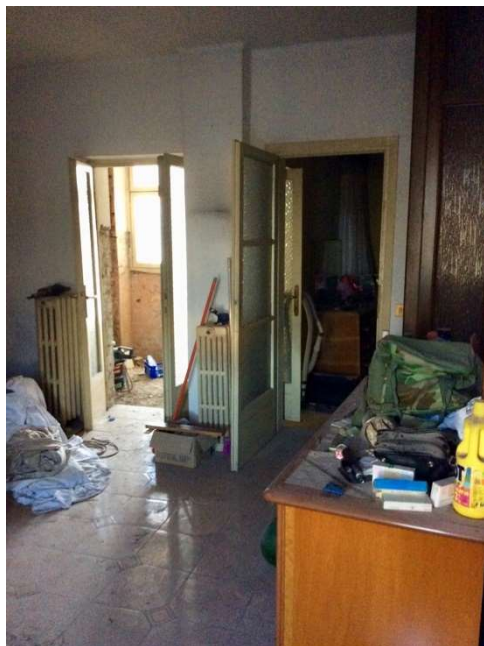
Foto n. 24

Particolare della parete verso la piazzetta della camera matrimoniale. Si possono notare a sinistra la porta del bagno appena visto e a destra quella di accesso all'altra camera da letto.

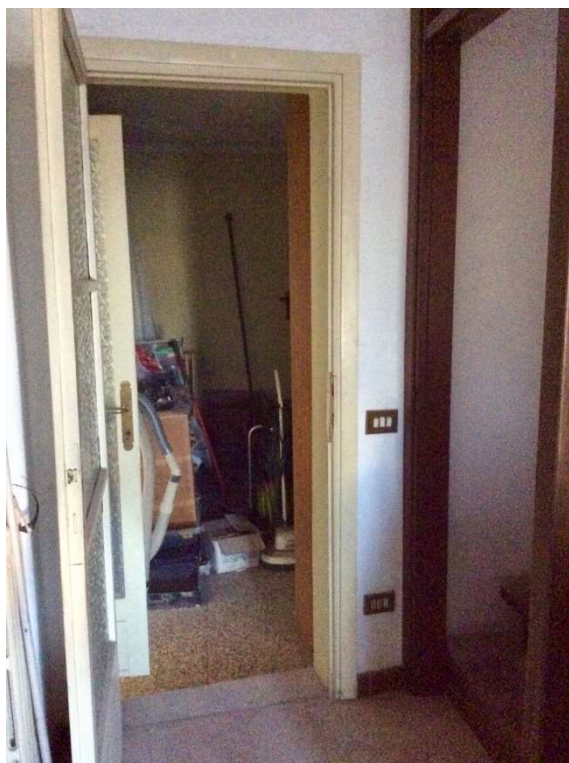
Foto n. 25

Particolare della porta e della seconda camera da letto con uscita anche sul balcone.

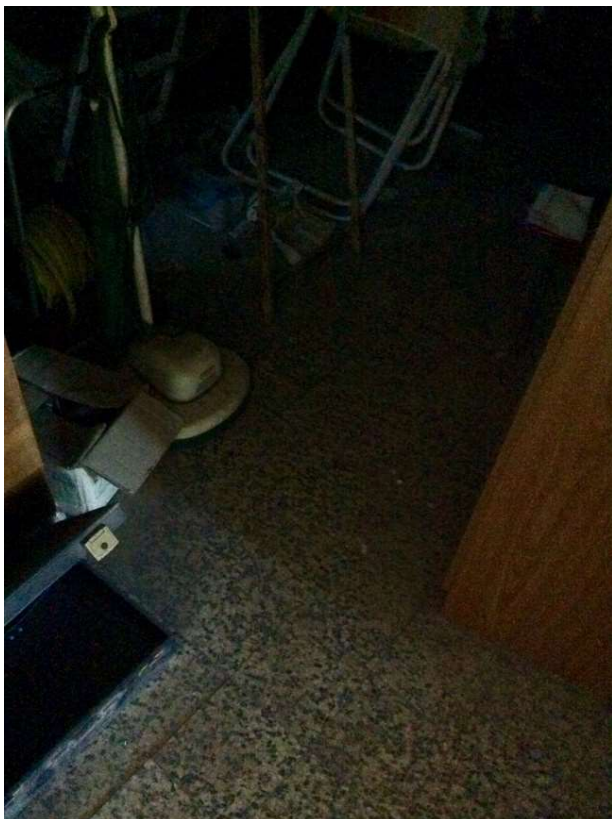
Foto n. 26

Particolare della pavimentazione in marmetto di graniglia della camera da letto appena vista.

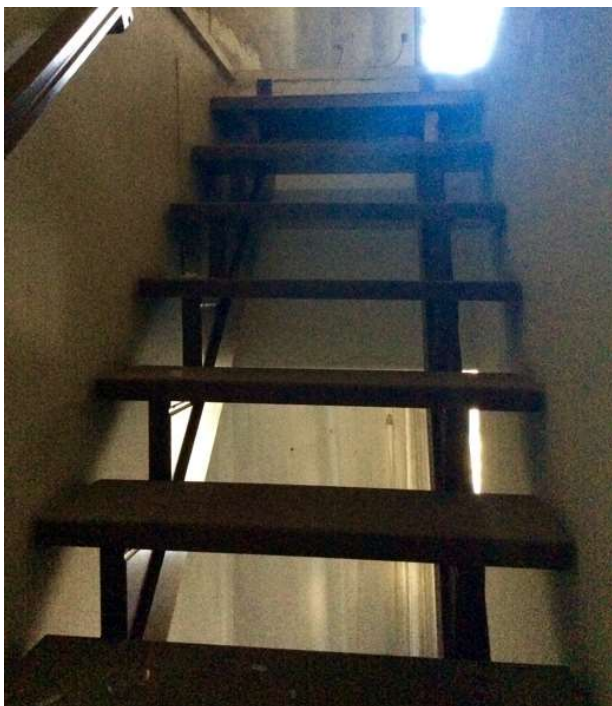
Foto n. 27

Particolare della scala in legno che dalla camera matrimoniale porta al sottotetto. Come riferito in relazione questo accesso non appare indicato nel condono a suo tempo richiesto e neppure nelle planimetrie catastali.

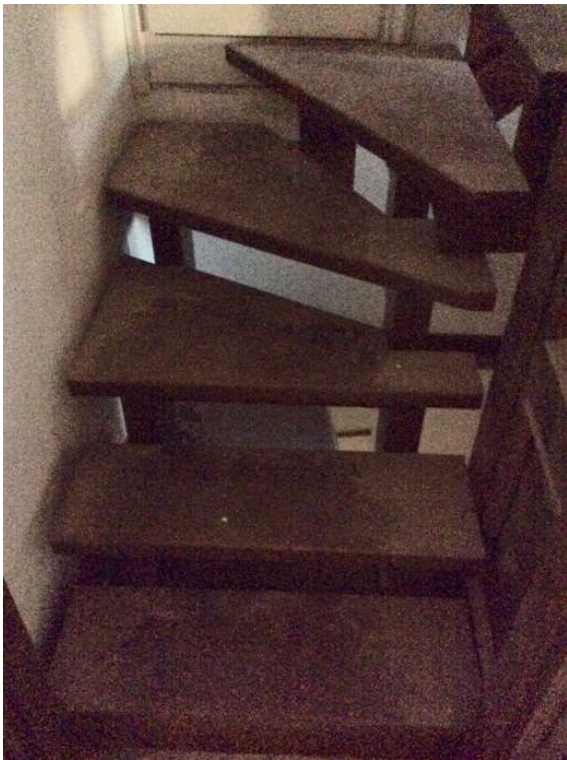
Foto n. 28

Particolare dei gradini di arrivo al sottotetto della scala della foto precedente.

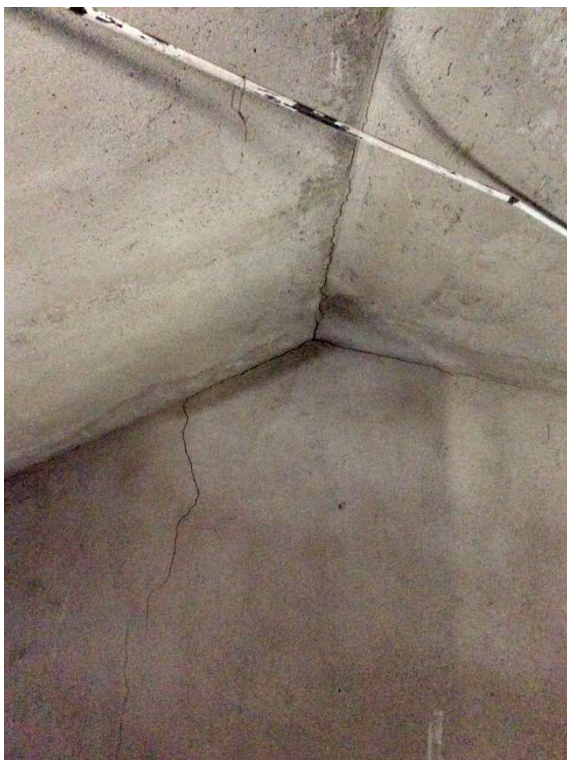
Foto n. 29

Particolare del sottotetto con il colmo e le falde del tetto con intradosso intonacato.

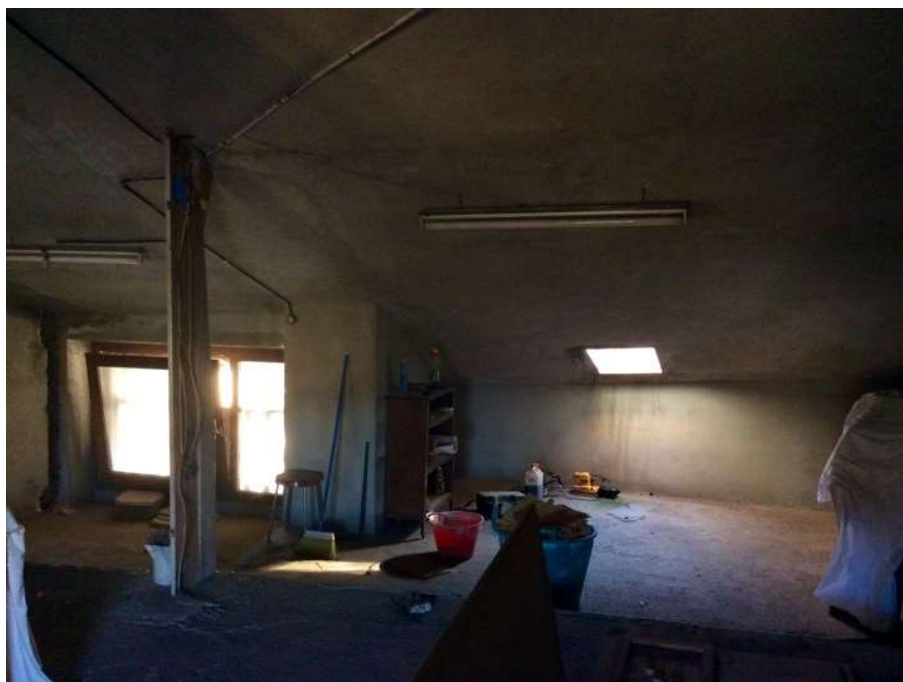
Foto n. 30

Particolare del sottotetto con la finestrella ricavata nel tetto.

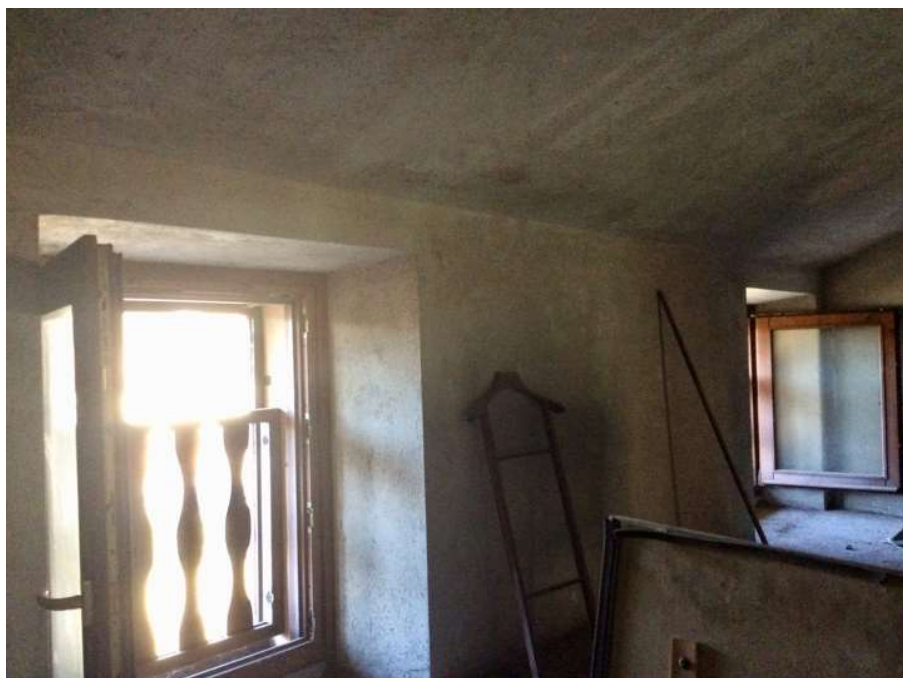
Foto n. 31

Particolare del sottotetto sopra il balcone. Sono visibili la porta-finestra chiusa con ringhiera in legno sopra il solaio del bagno e la finestra in corrispondenza della porta della camera da letto sul balcone.

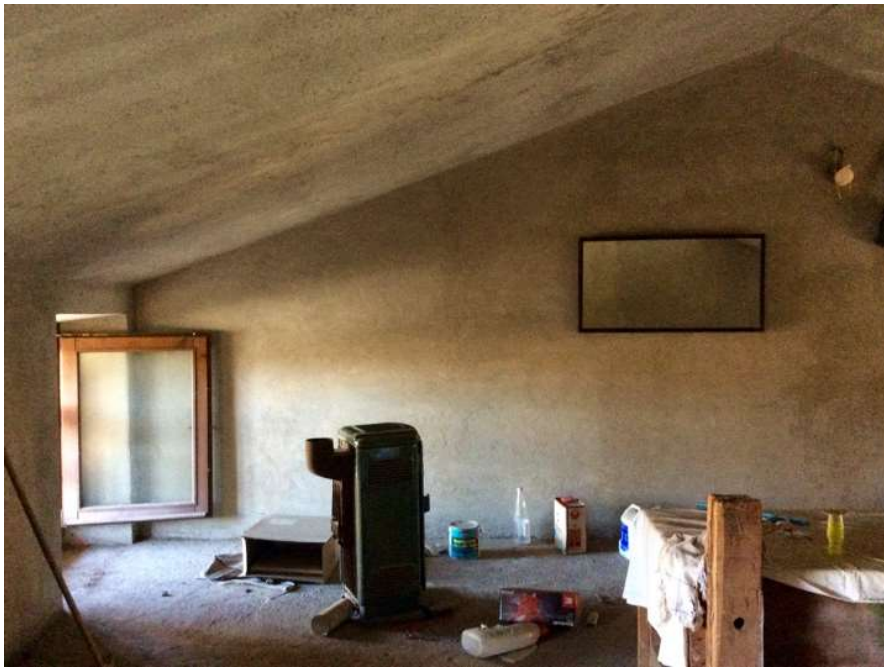
Foto n. 32

Ulteriore particolare del sottotetto. E' visibile il pavimento in battuto di cemento.

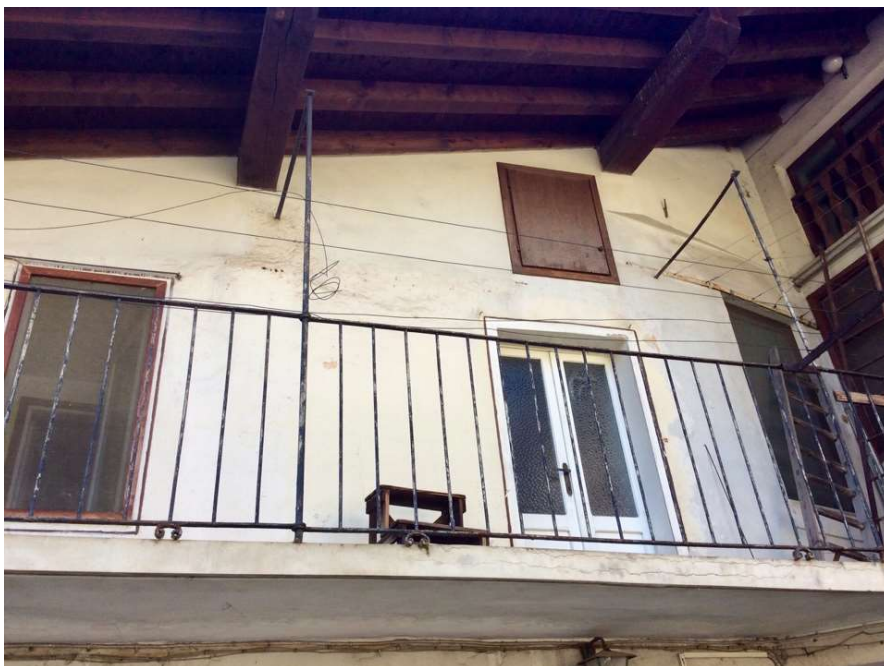
Foto n. 33

Particolare del primo piano e del sottotetto sopra il balcone con la porta della camera e la finestra del sottotetto.

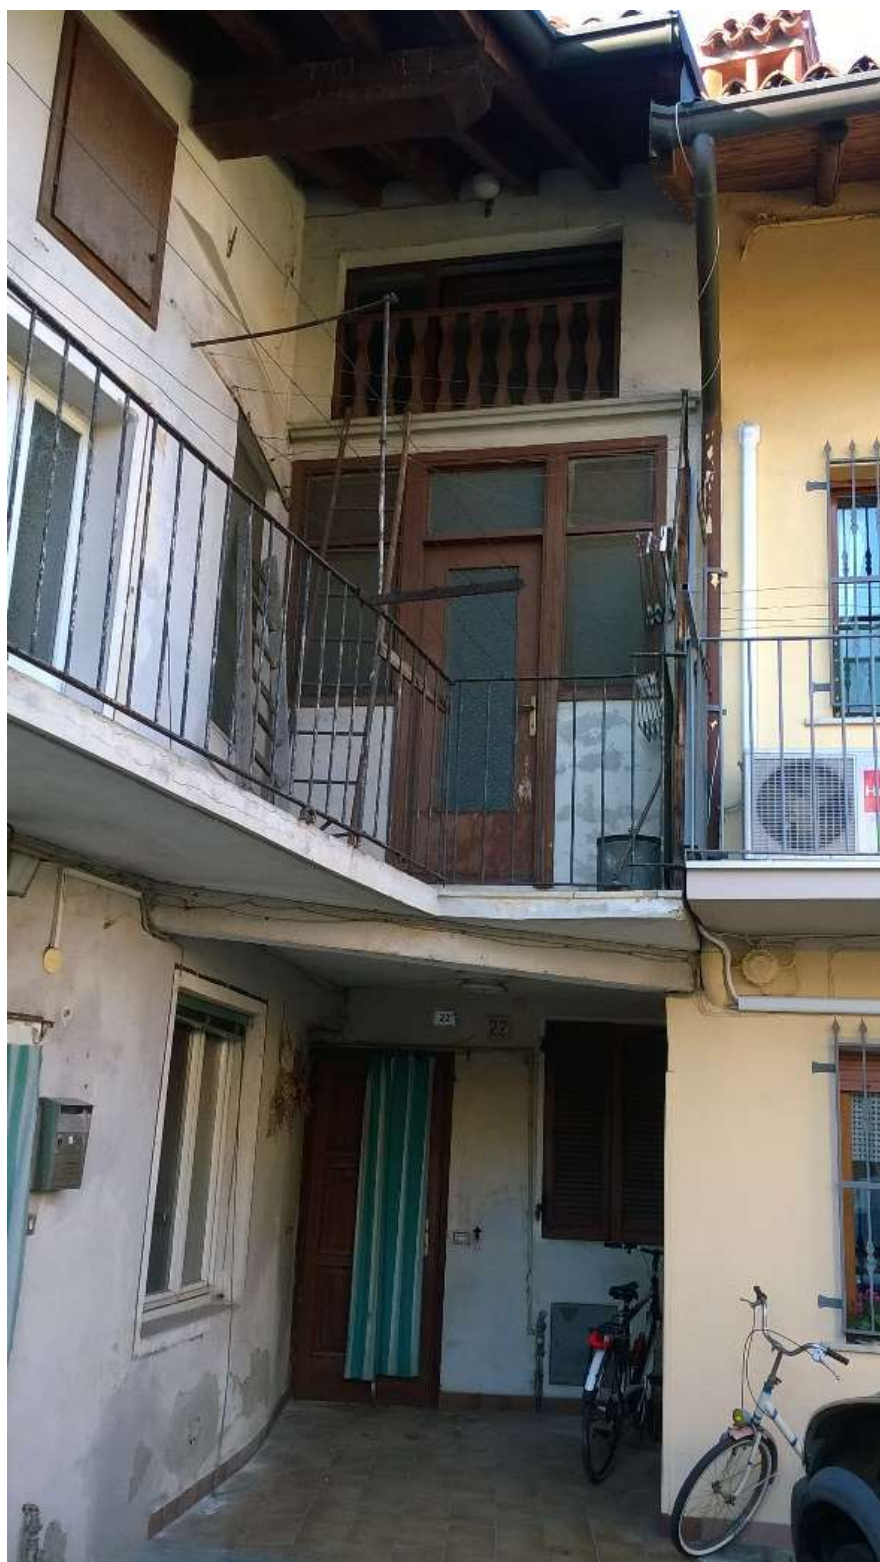
Foto n. 34

Vista d'insieme dell'immobile oggetto della stima. Si possono notare a piano terra il portichetto con la porta di ingresso al soggiorno con la finestra chiusa con griglia, al primo piano il balcone con la porta e le finestrelle del bagno e sopra il suo solaio di copertura la finestra del sottotetto chiusa con ringhiera in legno. Sulla parete a sinistra si possono notare al primo piano la finestra e la porta della camera da letto e sopra questa la finestra chiusa con anta del sottotetto.
