Immobile in Quinzano d'Oglio (BS), via Giacomo Matteotti n. 37
Catasto Fabbricati foglio NCT/8 particella 131 sub. 10

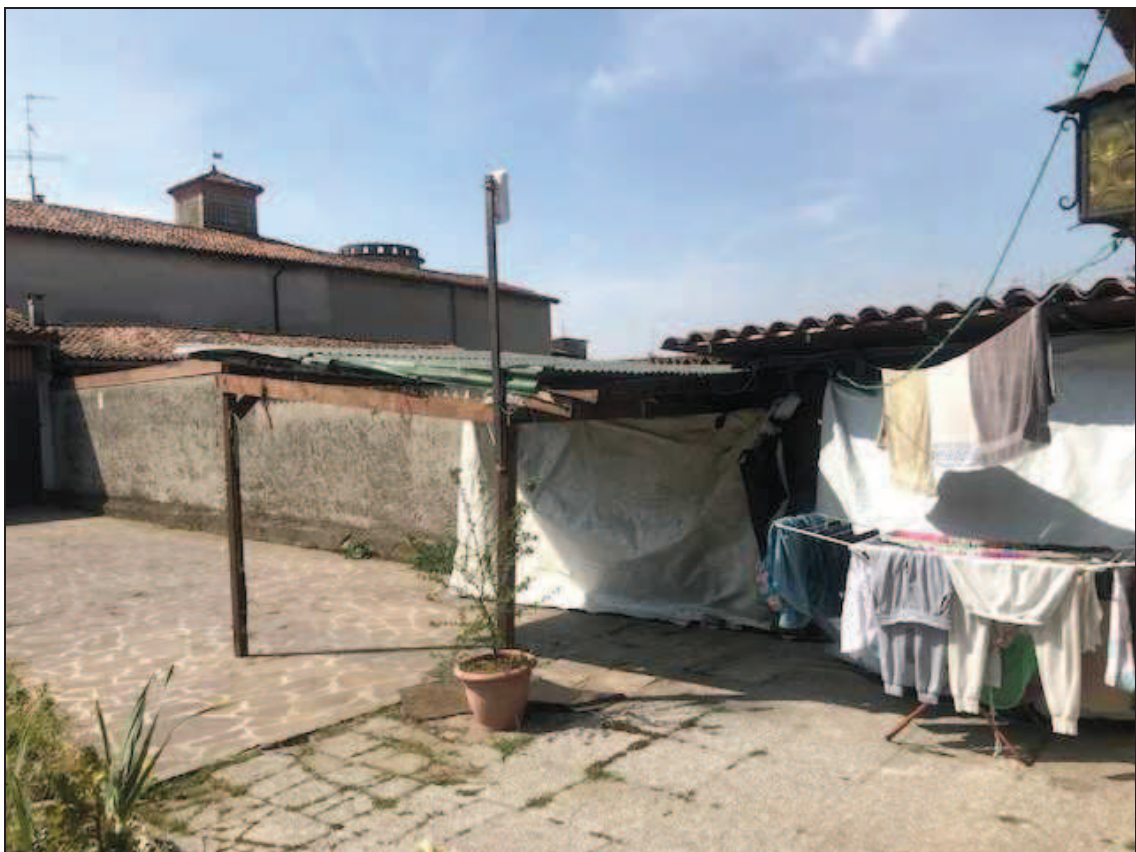
Fotografia 8 – Tettoie/manufatti irregolari sul cortile interno

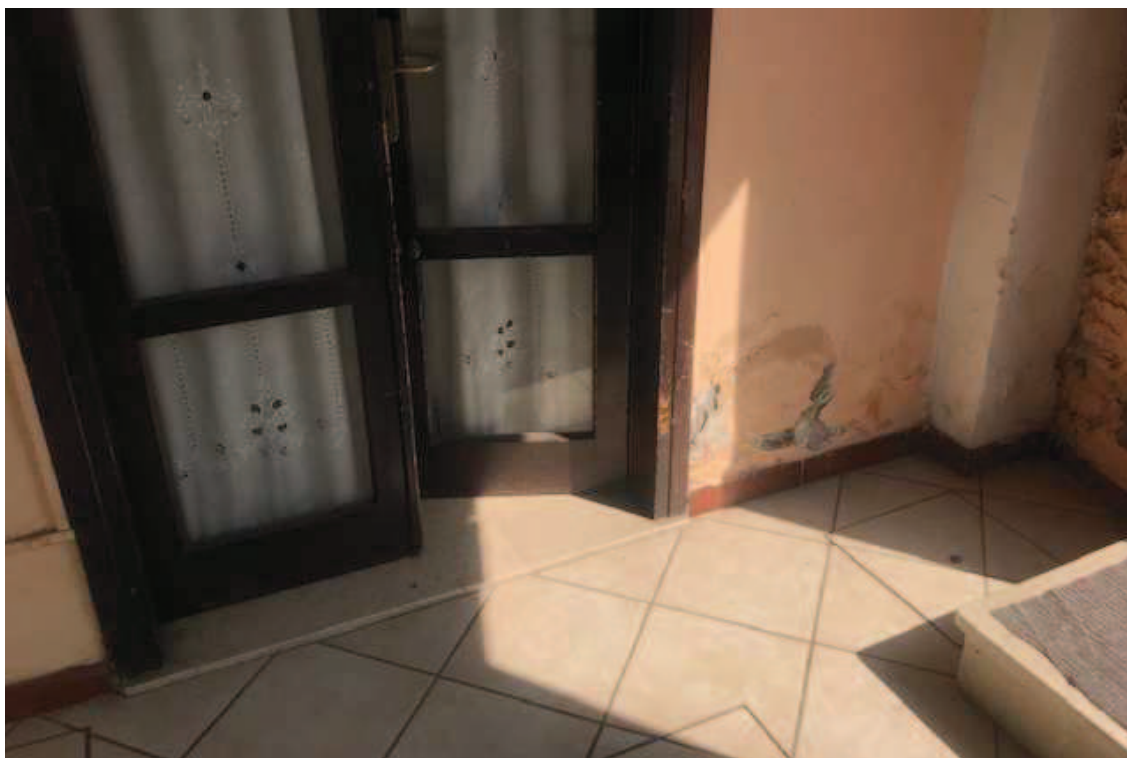
Fotografia 17 – Facciata sud, porta-finestra sotto la veranda, a lato dell'ingresso.
Si notino i distacchi di intonaco alla base del muro sulla destra del serramento causati da risalita di umidità per capillarità

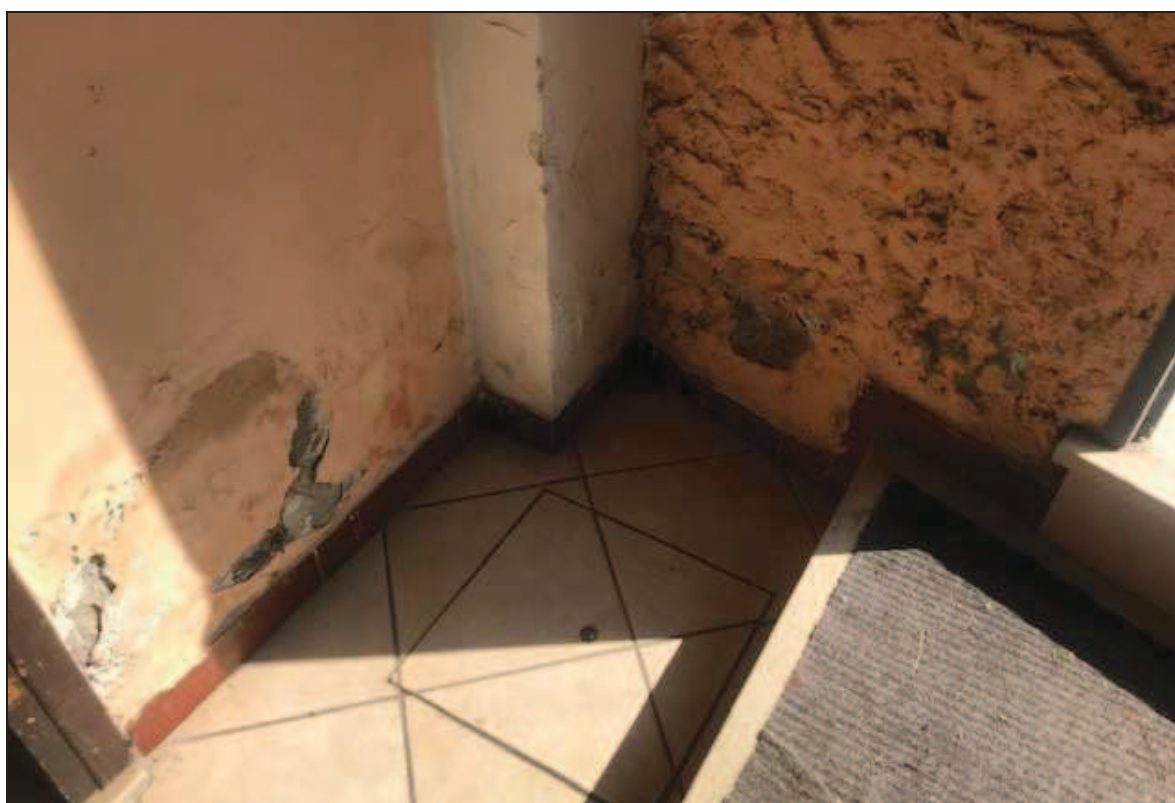
Fotografia 18 – Particolare dei distacchi di intonaco alla base del muro sulla destra del serramento della porta-finestra della foto precedente

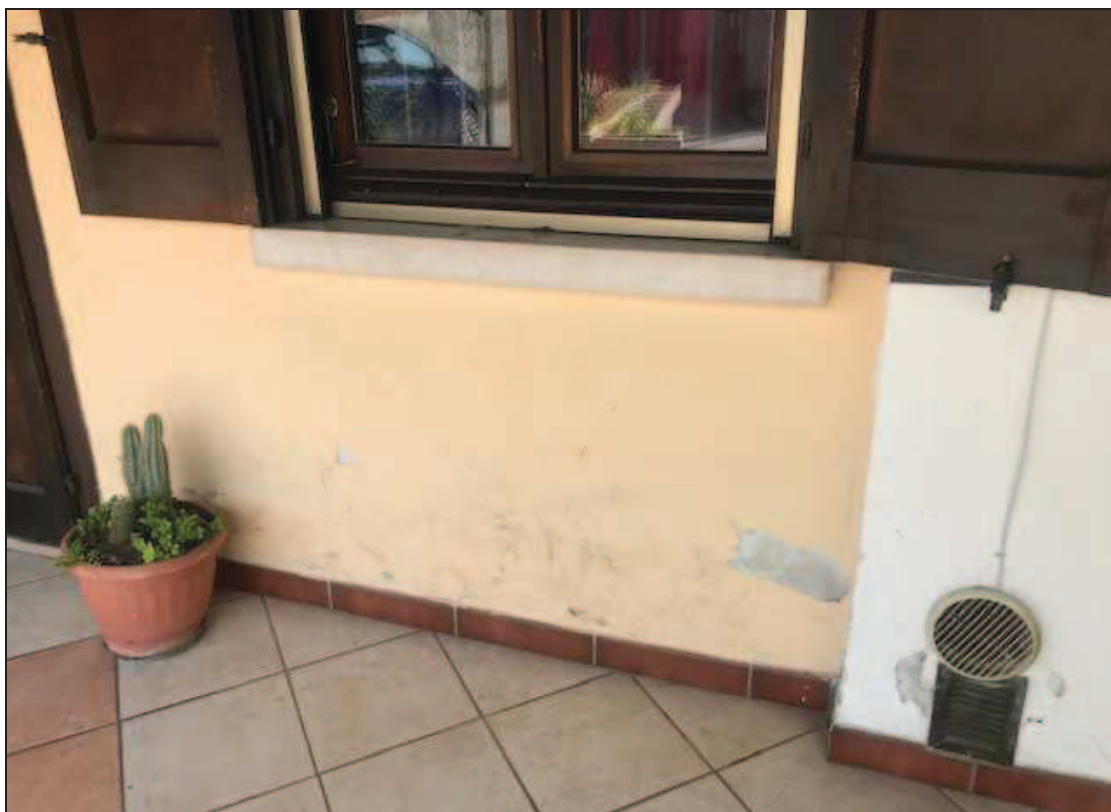
Fotografia 19 – Ancora distacchi di intonaco alla base del muro della facciata sud, per risalita di umidità per capillarità

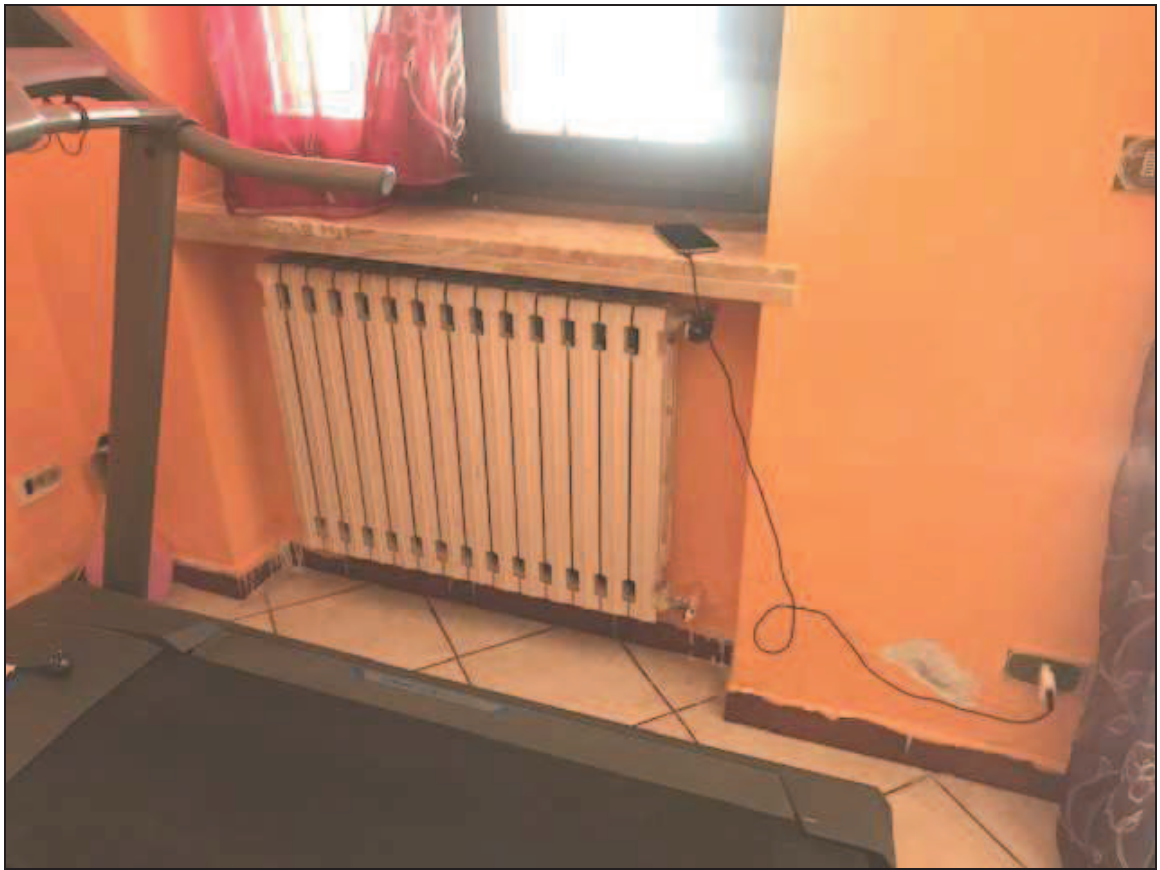
Fotografia 23 – Muro del soggiorno verso la veranda.
Si notino i distacchi di intonaco alla sua base causati da risalita di umidità per capillarità

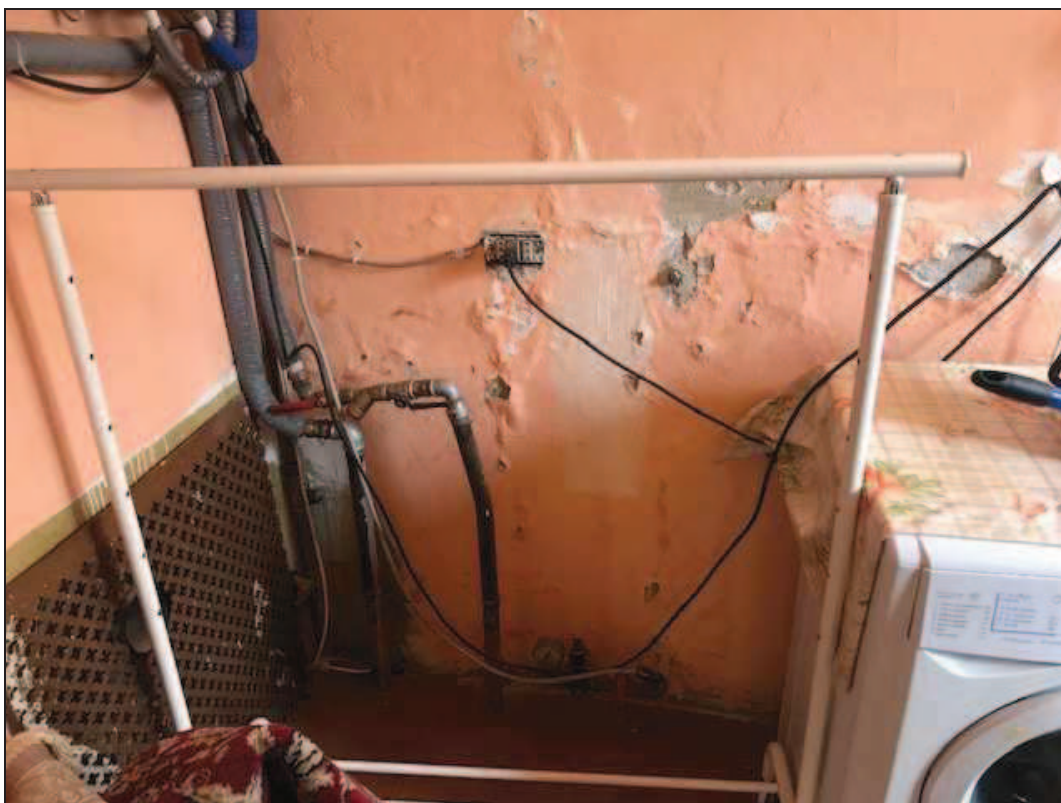
Fotografia 35 – Muro della lavanderia ammalorato dall'umidità

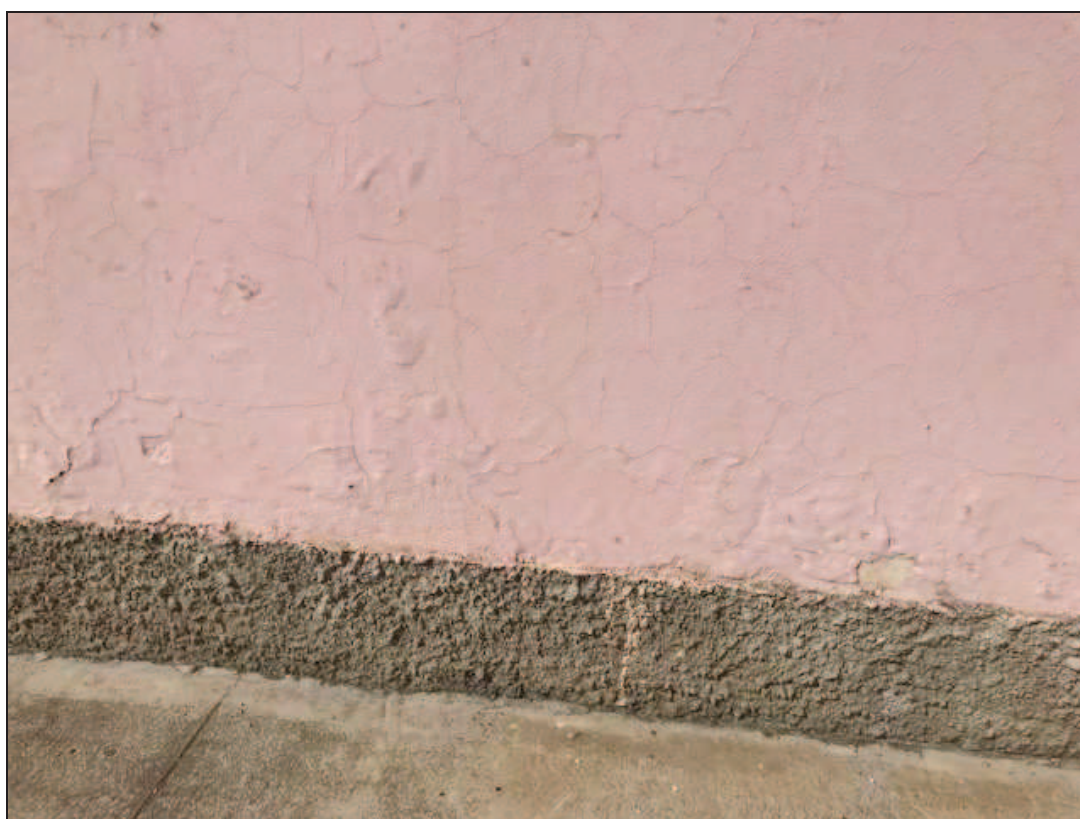
Fotografia 36 – Particolare del muro della facciata est, con distacchie sollevamento di tinteggiatura
