“TRIBUNALE DI BRESCIA”

ESECUZIONE IMMOBILIARE N° 1107/2017

RELAZIONE DI CONSULENZA TECNICA – RAPPORTO DI VALUTAZIONE

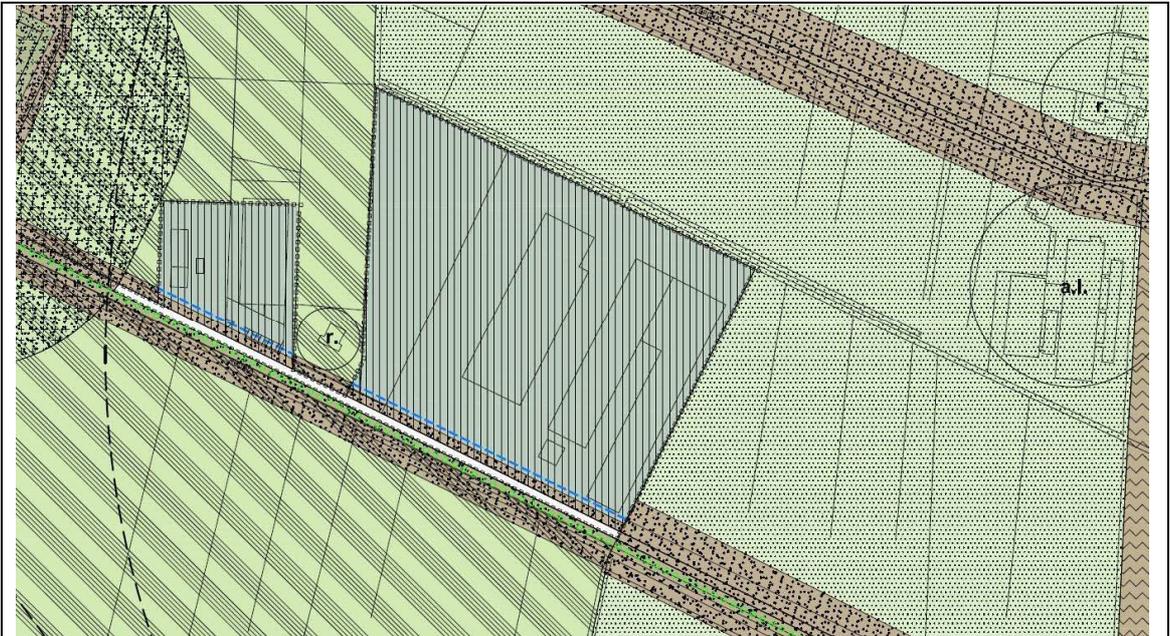
Lo strumento urbanistico vigente classifica l'area su cui sorgono i beni in oggetto come **"D1 – ambiti a prevalente destinazione produttiva"**

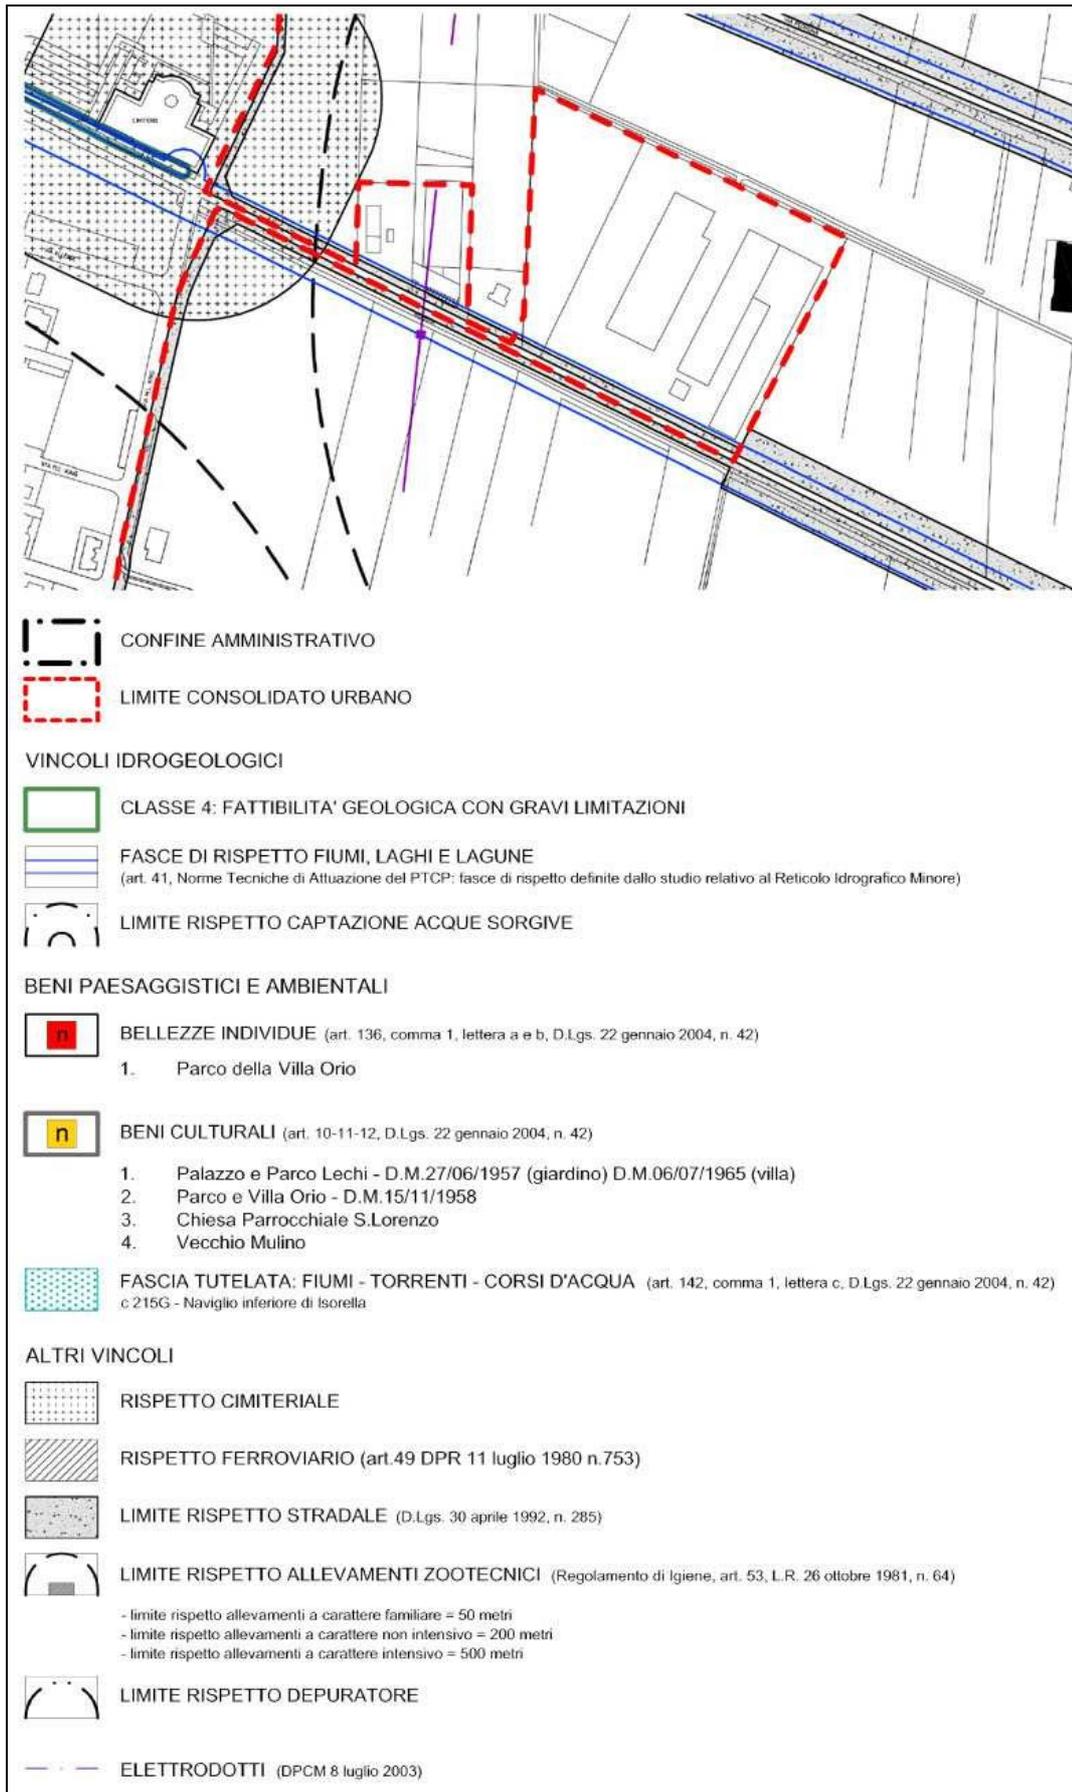
ESTRATTO CARTA DEI VINCOLI

L'ambito risulta soggetto al vincolo "limite rispetto allevamenti zootecnici"
