PERIZIA DI VALUTAZIONE

TRIBUNALE DI BRESCIA

Esecuzione Immobiliare n. 982/2018

LOTTO 1

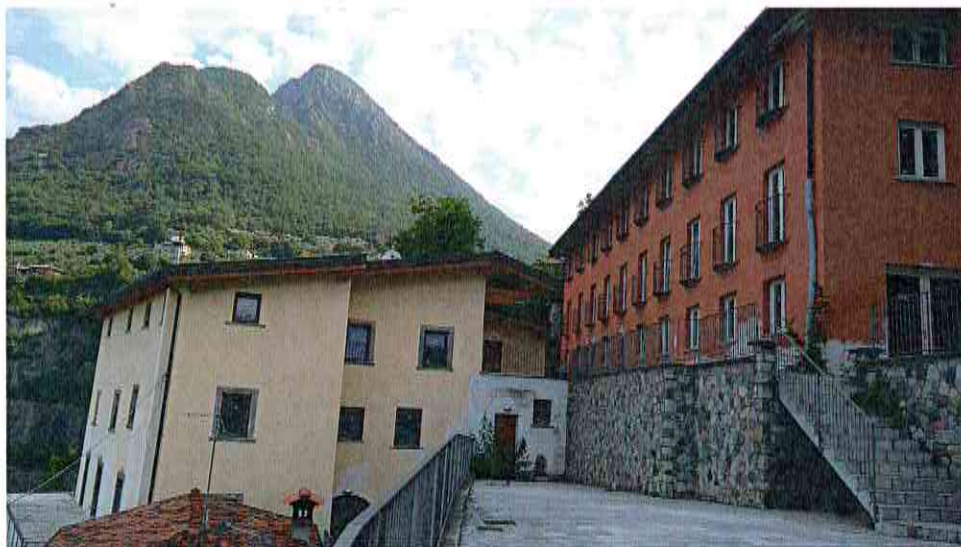
Gli immobili sono di vecchio impianto, la completa ristrutturazione risale agli anni 2007-2012 e allo stato attuale non risultano totalmente ultimati.

(vista d'insieme dei due corpi di fabbrica)

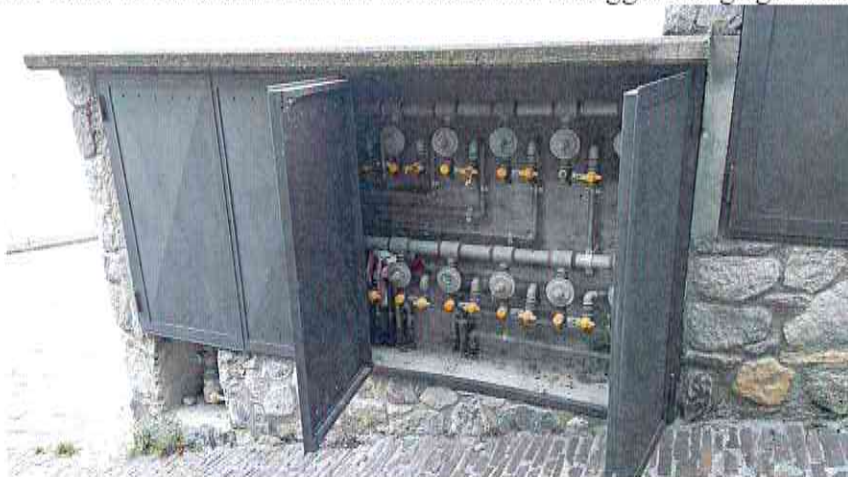
(vano contatori metano)

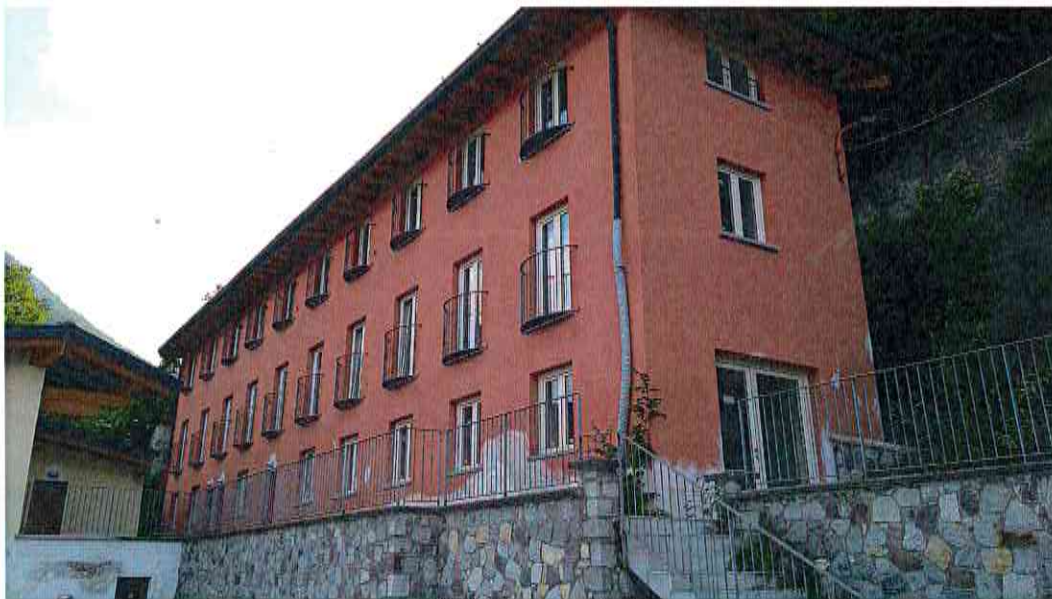
Il fabbricato alto è situato su tre livelli, piano terra, piano primo e piano secondo (sottotetto). Al suo interno vi sono 11 unità abitative poste ai piani terra, primo e secondo ed hanno accesso diretto per ogni piano.

(fabbricato alto)

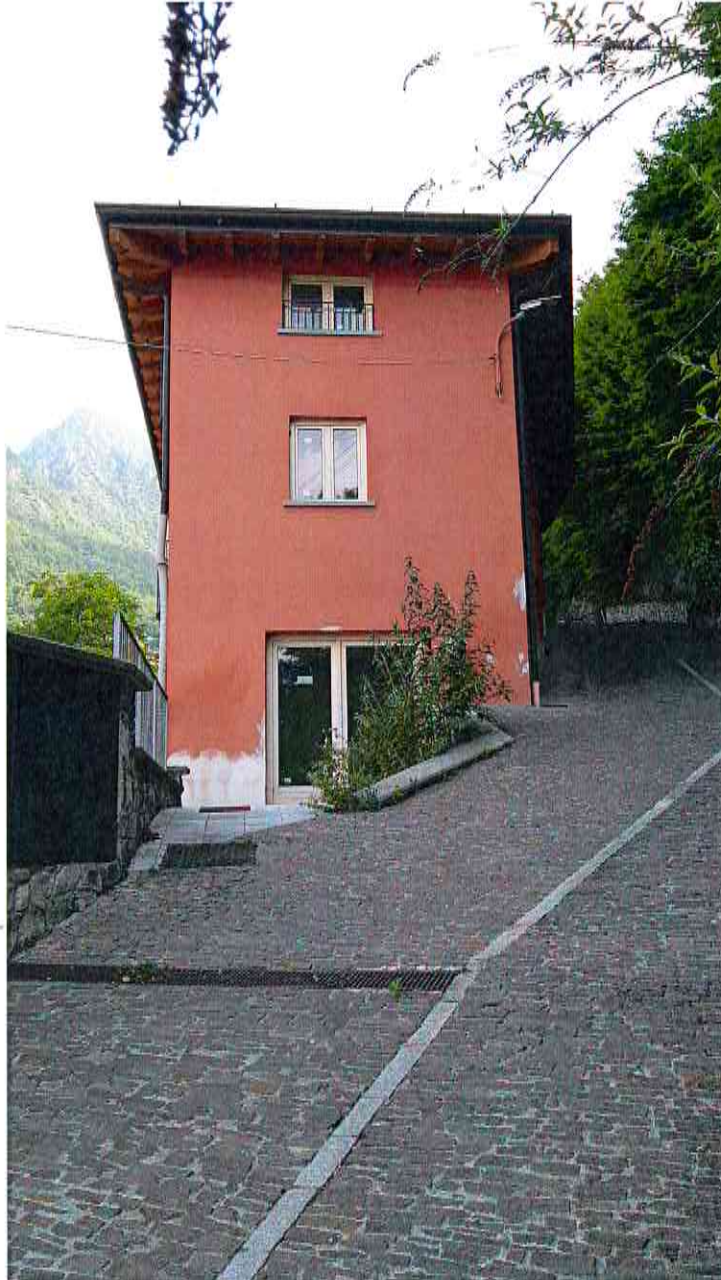
(fronte con accesso appartamento piano terra)

L'interno degli alloggi posti al piano terra denotano la mancata ultimazione con l'assenza dei serramenti interni, sanitari, caldaia, placche impianto elettrico, battiscopa ed in alcuni casi anche la mancanza di parti di pavimento dovute presumibilmente, in questo caso, ad atti vandalici.

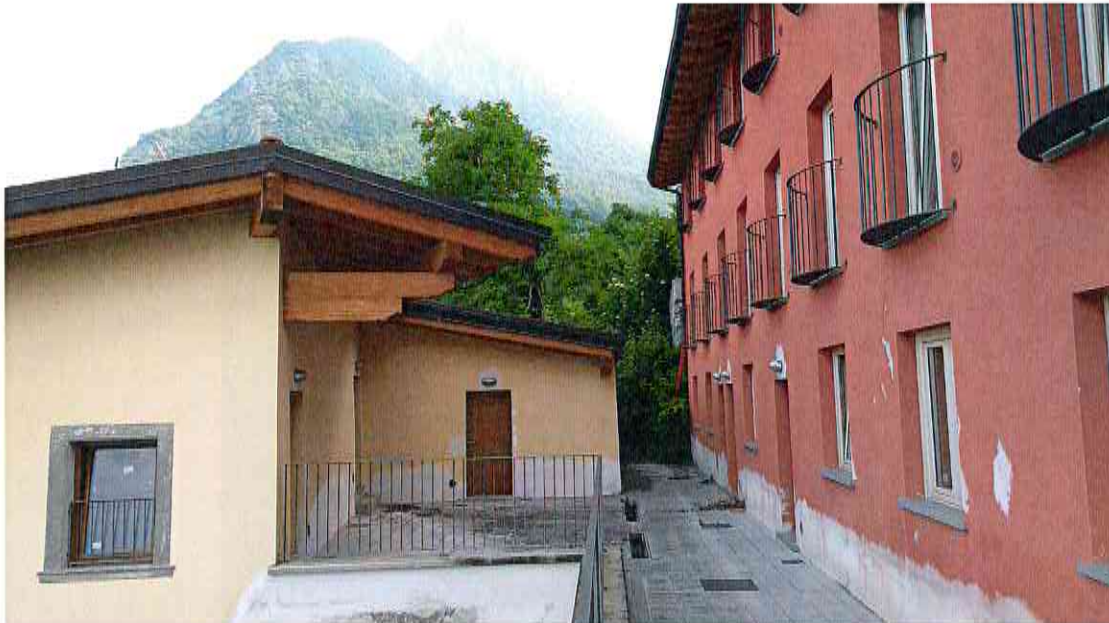
(fronte ovest del fabbricato alto-cortile accesso)

Si nota anche dalle fotografie che lo stato manutentivo soprattutto del piano terra a causa dall'ormai decennale abbandono della struttura che è anche stata oggetto di atti di sciacallaggio con furti vari riguardanti in modo particolare l'impianto elettrico e danni ad alcuni serramenti esterni oggetto di tentativi di scasso.

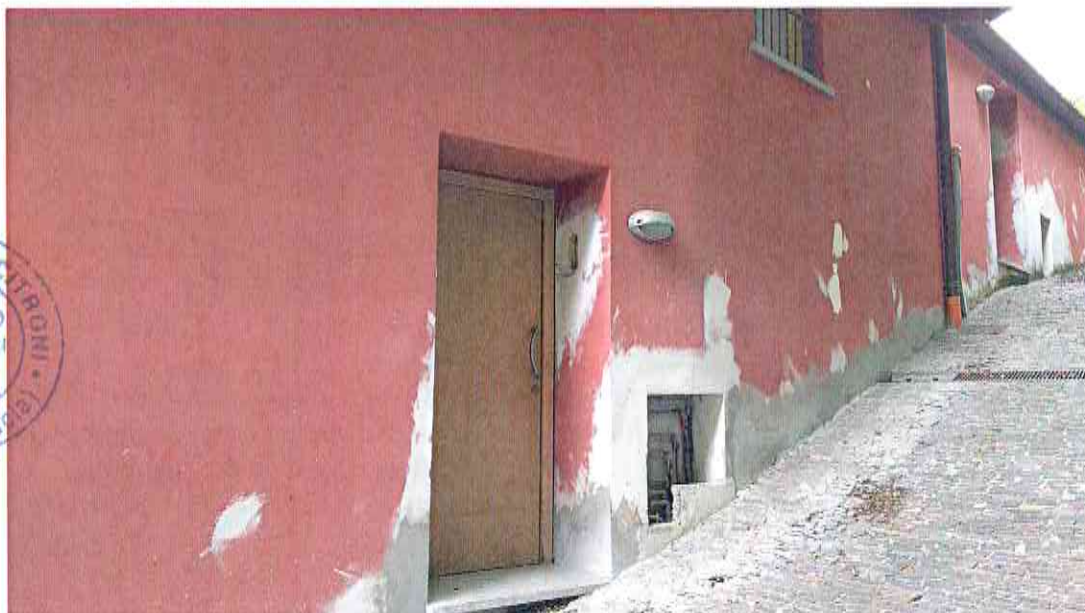
Al piano primo si accede direttamente dalla via Monte Nero attraverso un portoncino che scendendo tramite tre gradini in marmo dà sul disimpegno che poi serve le 4 unità immobiliari poste sul piano primo.

(L'accesso al piano primo)

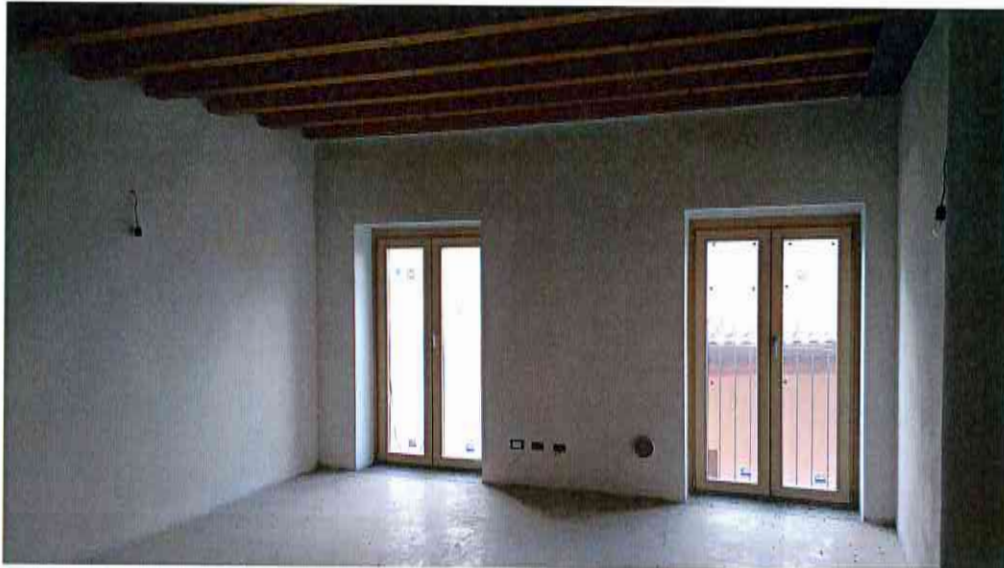
Il livello di finitura delle unità è buono con pavimenti in legno pregiato per le stanze da letto, rivestimenti bagno in marmo e serramenti esterni in legno di ottima fattura. Il soffitto è anch'esso in legno con travi di abete e assito dello stesso materiale tinteggiato con impregnate chiaro.

(interno di un appartamento piano primo)

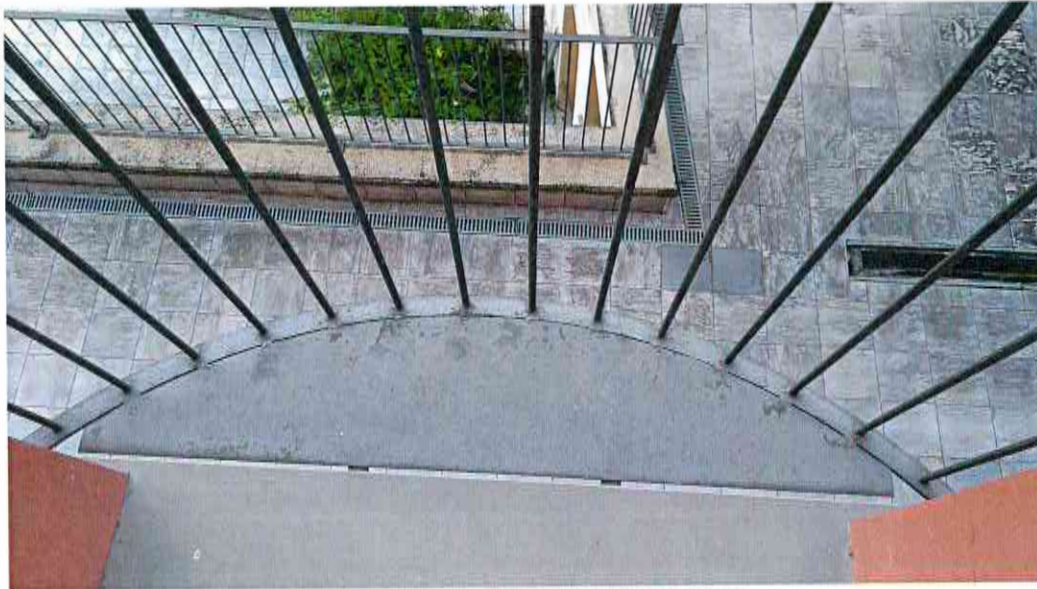
Gli appartamenti verso il fronte Ovest/vista lago sono dotati di portafinestra con un mini balconcino costituito da struttura metallica

(particolare del mini balconcino)

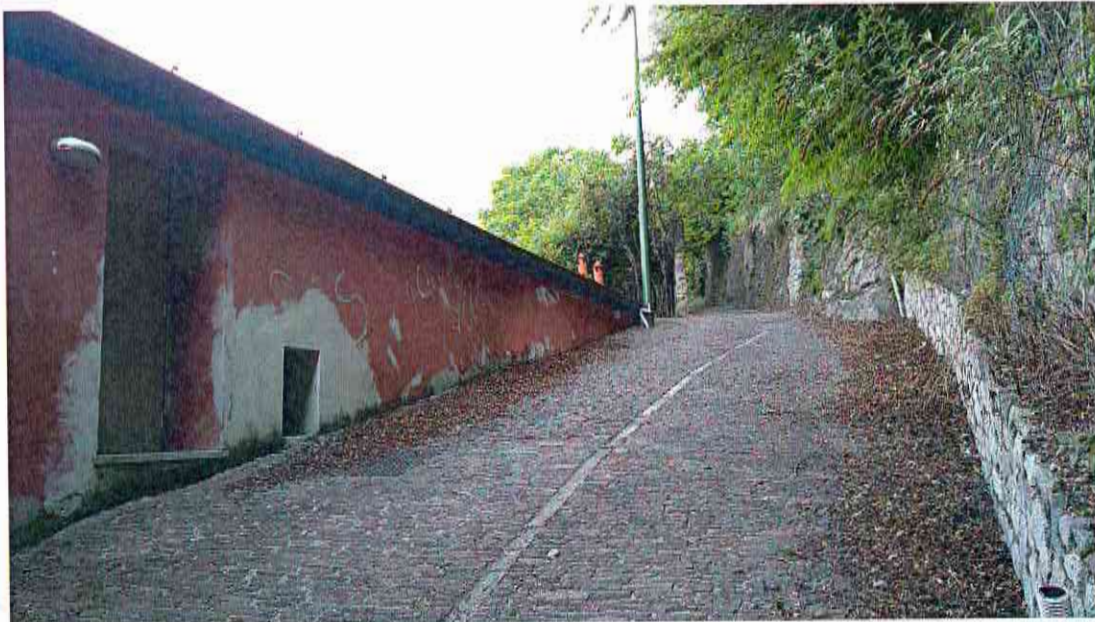
Le tre unità immobiliari del secondo piano (mansarda) contraddistinte nella planimetria di rilievo con i n. 6-7 e 8 sono protette da un portoncino d'accesso del tipo blindato posto lungo la salita della via Monte Nero, successivo a quello del piano primo. Anche qui si noti la presenza di umidità ascensionale e dovuta all'esposizione a nord/est della facciata.

(L'accesso al piano secondo)

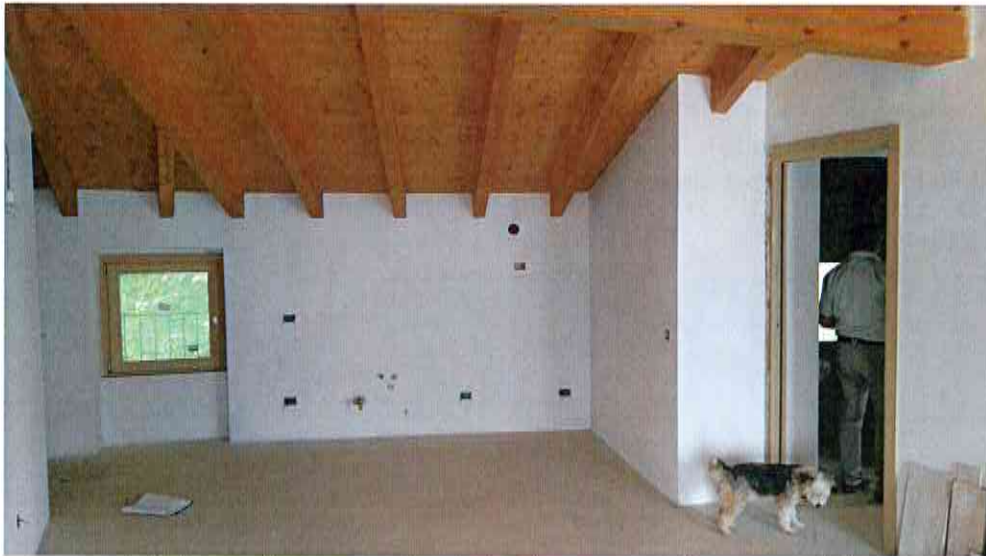
Anche per queste unità il livello di finitura è buono con pavimenti in legno pregiato per le stanze da letto, rivestimenti bagno in marmo e serramenti esterni in legno di ottima fattura. Il soffitto inclinato, con altezze variabili da un minimo di 1,80 in gronda ad un massimo di 3,00 in colmo, è anch'esso in legno con travi di abete e assito dello stesso materiale tinteggiato con impregnate chiaro.

(interno di un appartamento piano secondo-mansarda)

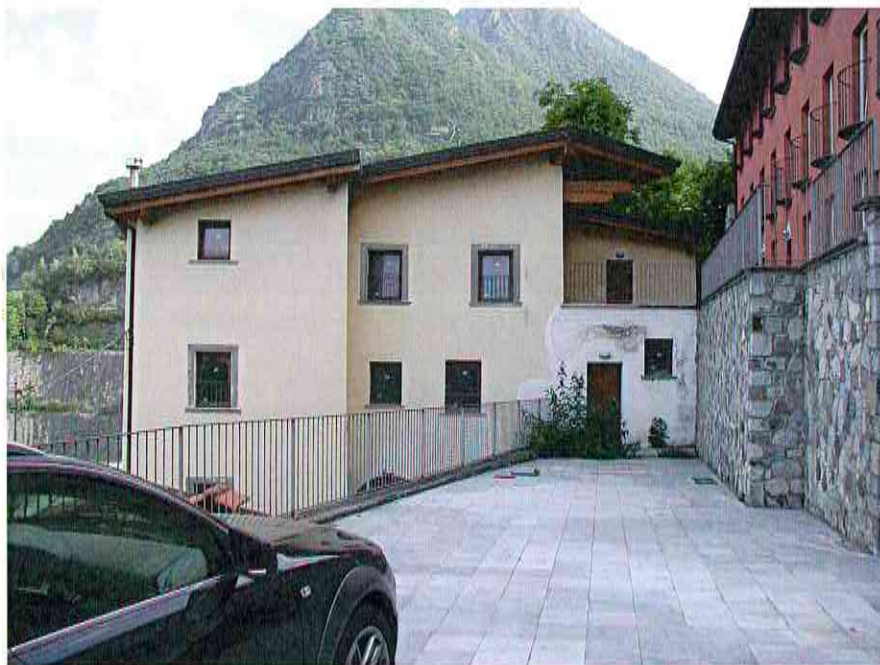
Il fabbricato basso per la parte in proprietà dell'esecutato, è situato su tre livelli, piano terra, piano primo e piano secondo (sottotetto). Al suo interno vi sono 9 unità abitative poste ai piani terra, primo e secondo ed hanno accesso diretto ed indipendente per ogni piano.

(fabbricato basso)

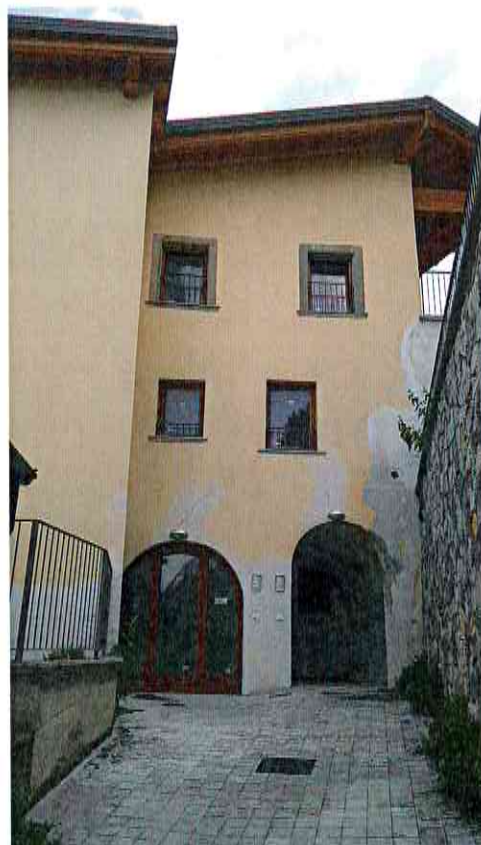
(fronte con accesso appartamenti piano terra)

Si nota anche dalle fotografie che lo stato manutentivo è carente soprattutto delle pareti contro terra segnate dall'umidità ascensionale dei muri e in parte dovute all'ormai decennale abbandono della struttura che è anche stata oggetto di atti di sciacallaggio con furti vari riguardanti in modo particolare l'impianto elettrico e danni ad alcuni serramenti esterni oggetto di tentativi di scasso.

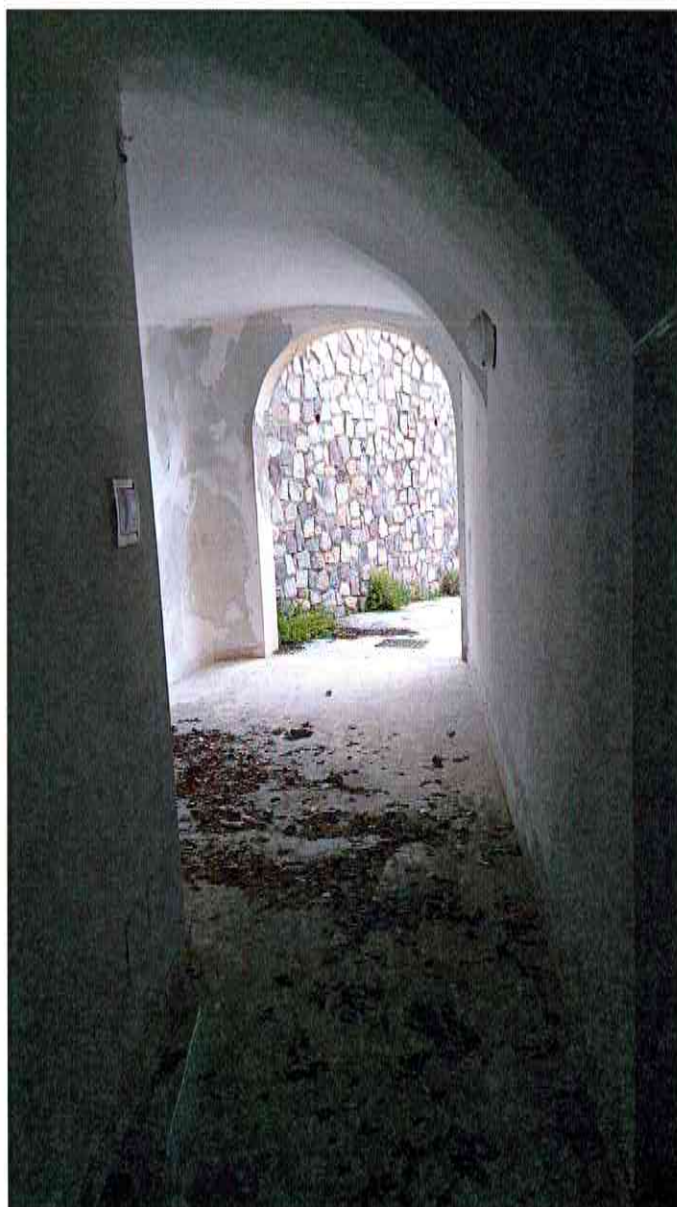
(vista dall'interno dell'accesso al disimpegno piano terra)

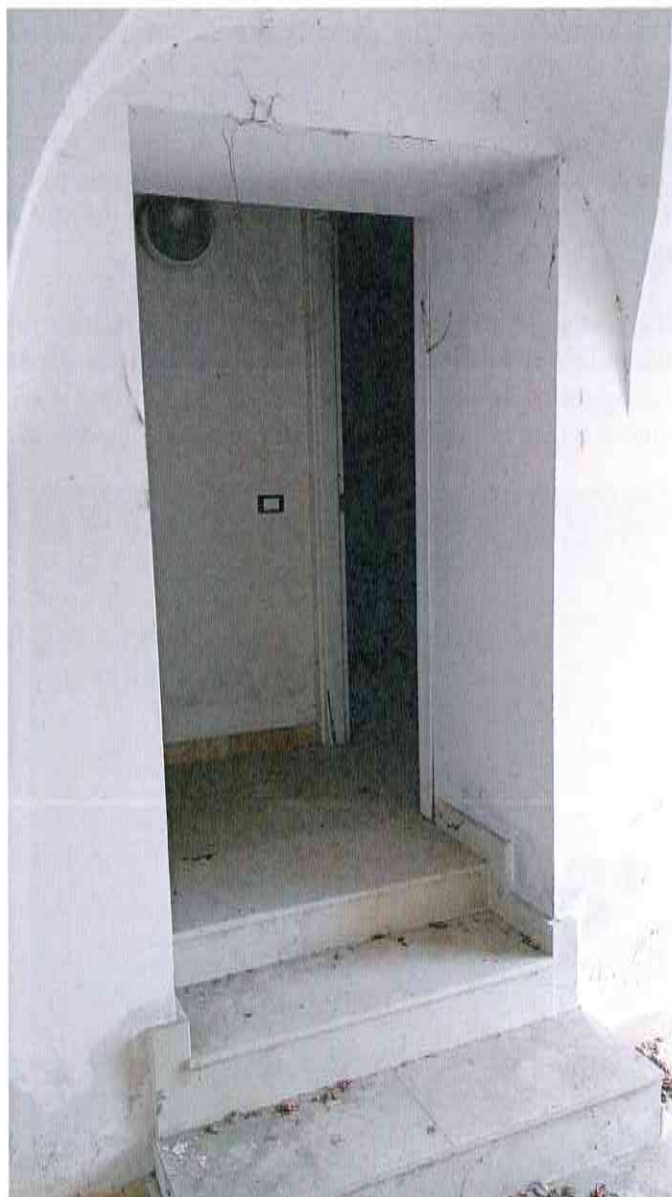
A questo livello, vi sono due cantine con accesso indipendente caratterizzate da soffitto a volta e a cui si accede dal disimpegno/ingresso comune salendo tre gradini

(vista dall'interno dell'accesso alle cantine)

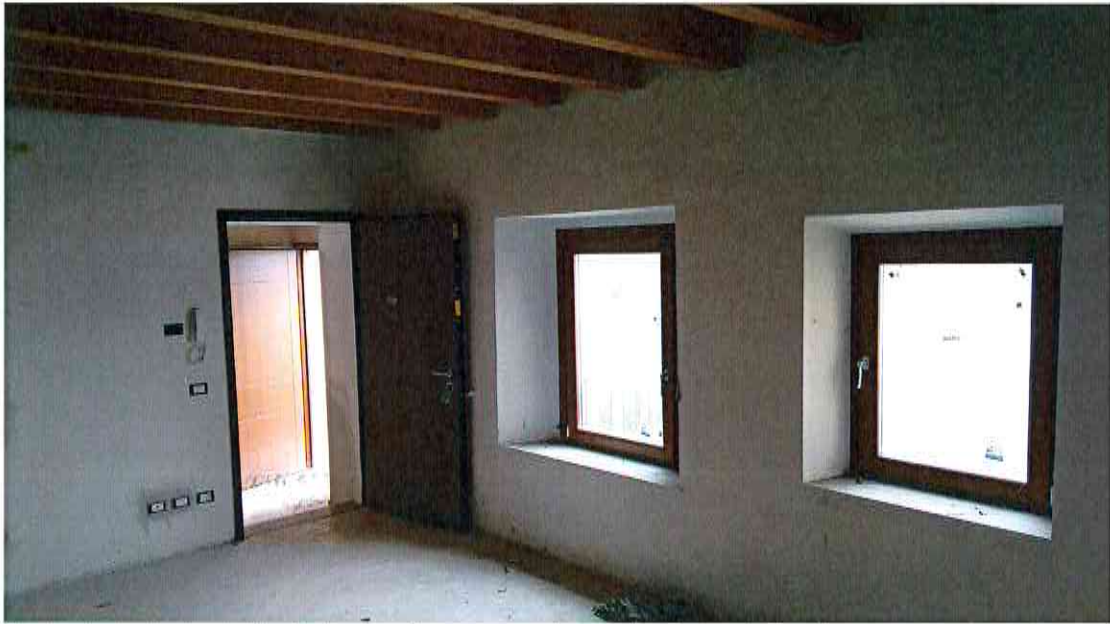
Il livello di finitura delle unità è buono con pavimenti in legno pregiato per le stanze da letto, rivestimenti bagno in marmo e serramenti esterni in legno di ottima fattura. Il soffitto è anch'esso in legno con travi di abete e assito dello stesso materiale tinteggiato con impregnate chiaro.

(interno di un appartamento piano primo)

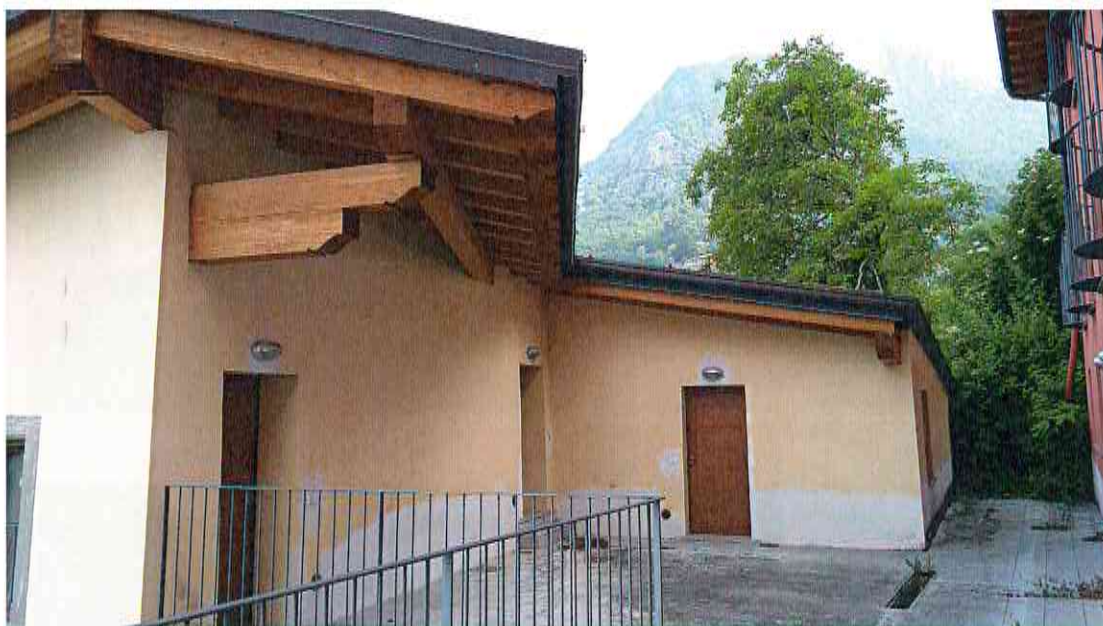
L'accesso è protetto e riparato esternamente dalla gronda del tetto. Anche in questo caso si noti la presenza di umidità ascensionale e dovuta all'esposizione a nord/est della facciata.

(L'accesso ai tre appartamenti del piano secondo)

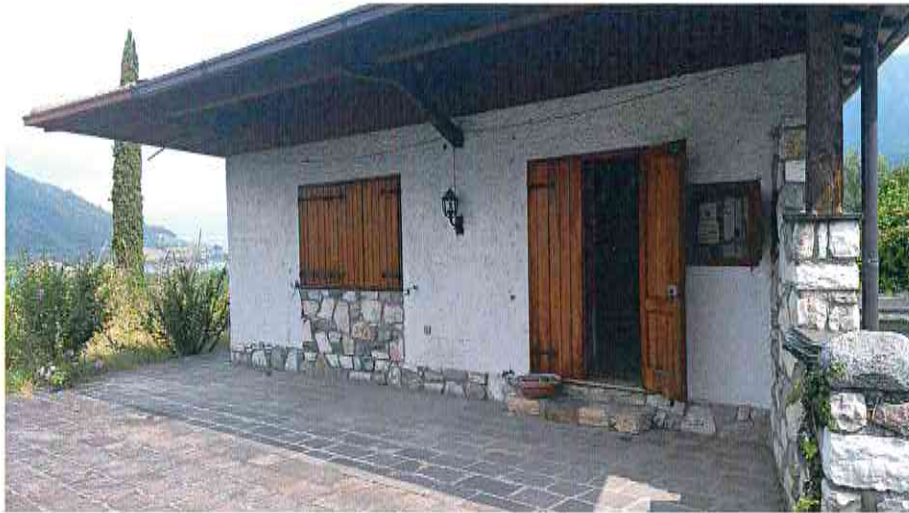
Oltre il cancello d'ingresso si accede direttamente all'abitazione tramite un percorso pavimentato in lastre di porfido che peraltro caratterizzano anche il terrazzo parzialmente coperto e l'area esterna antistante il fabbricato

(veduta ingresso)

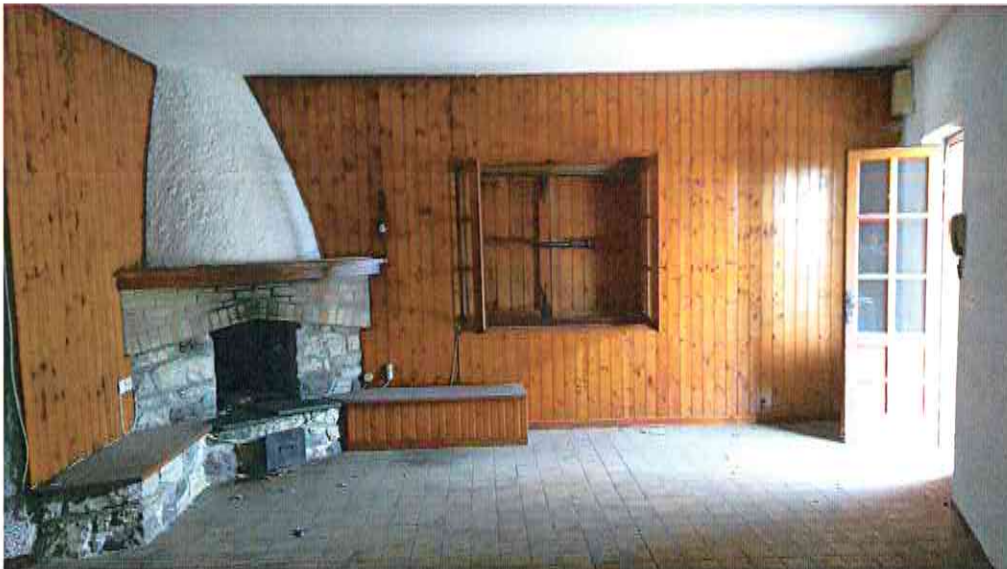
L'ingresso avviene direttamente alla zona giorno caratterizzata da un ampio e luminoso locale con caminetto ad angolo in pietra e rivestimento ligneo delle pareti

(soggiorno - lato ingresso)

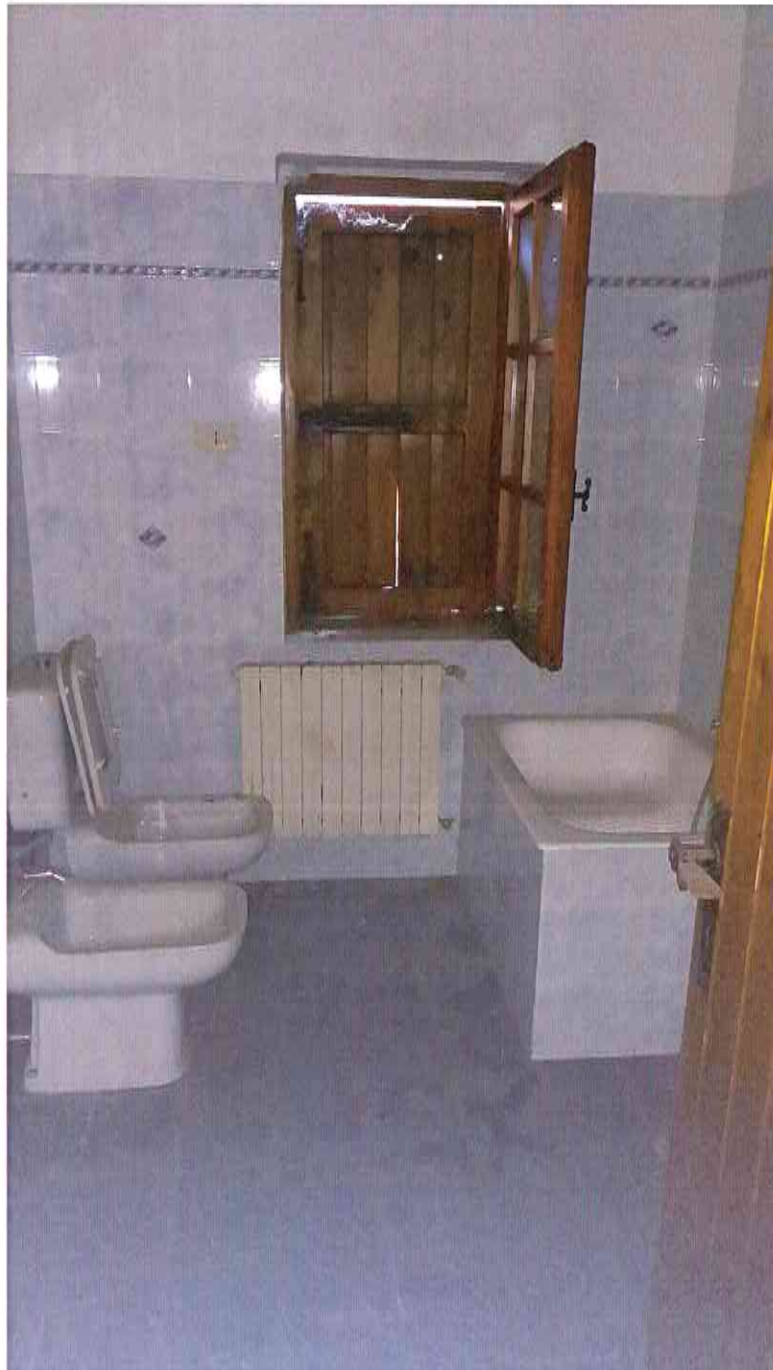
(il bagno)

Il bagno, risalente all'epoca di costruzione ma sicuramente oggetto di successivi interventi di adeguamento è dotato di lavabo, wc, bidet in ceramica bianca e vasca con rubinetteria monocomando in ottone cromato. Il pavimento è in piastrelle di ceramica azzurra e anche il rivestimento è in ceramica chiara con la presenza di alcuni elementi di decoro.

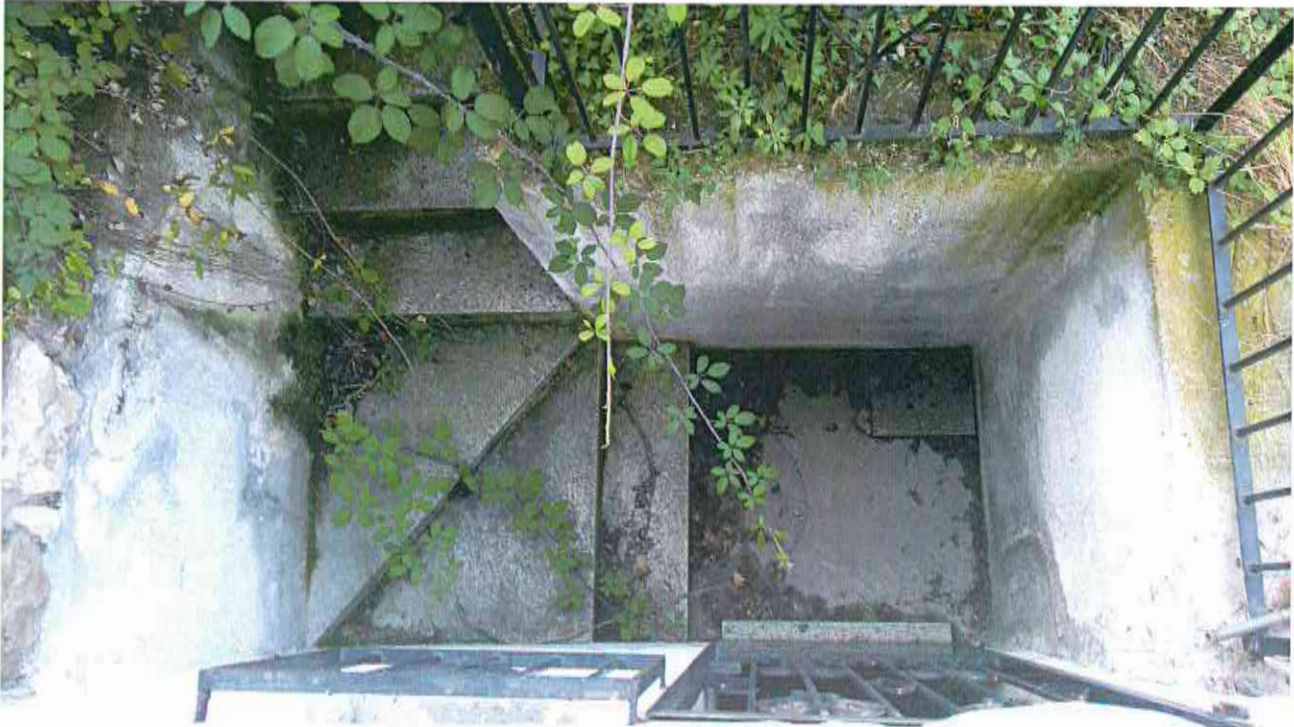
Per mezzo di una scaletta esterna ubicata in fronte ovest o la rampa di accesso ai Box in fronte est si accede al piano interrato.

(la scaletta che porta al piano interrato)

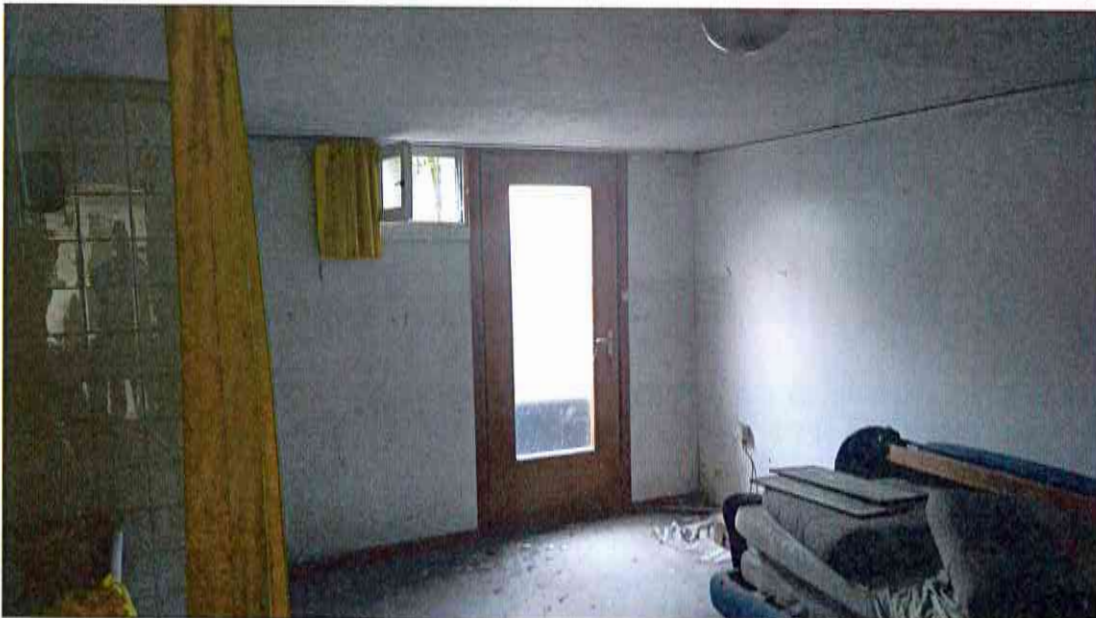
(la zona ripostiglio/lavanderia)

Il locale si presenta in grave stato di degrado a causa dell'abbandono generale e per il fatto che essendo interrato sono evidenti più che in ogni altra parte le tracce di umidità.

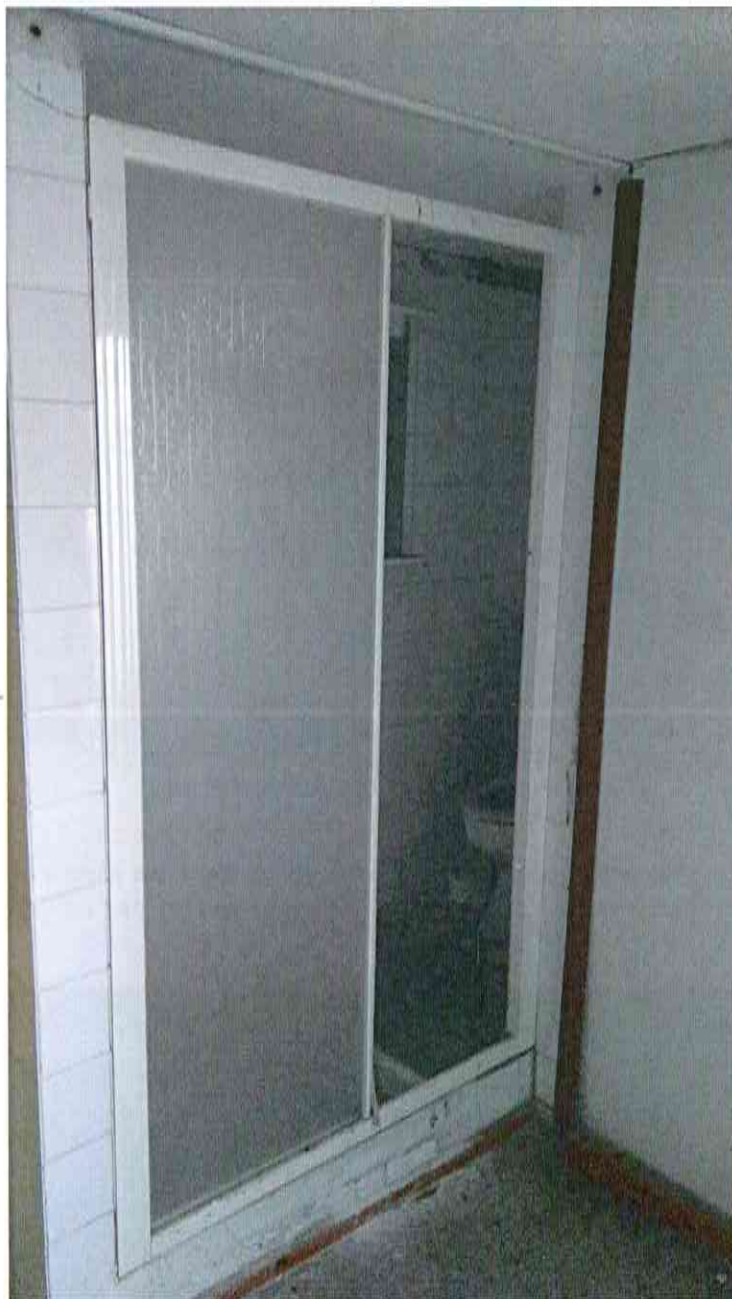
Il vano doccia/wc e la parte adiacente dove vi è la fontanella in ceramica, sono rivestite in piastrelle di ceramica. Il resto del locale è tinteggiato bianco e protetto per la parte contro-terra da un rivestimento in cartongesso,

(il vano doccia/w.c.)

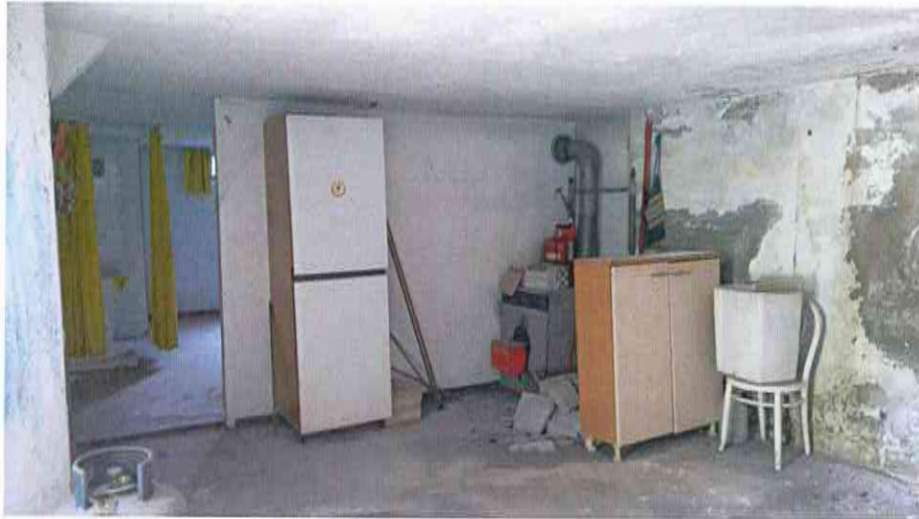
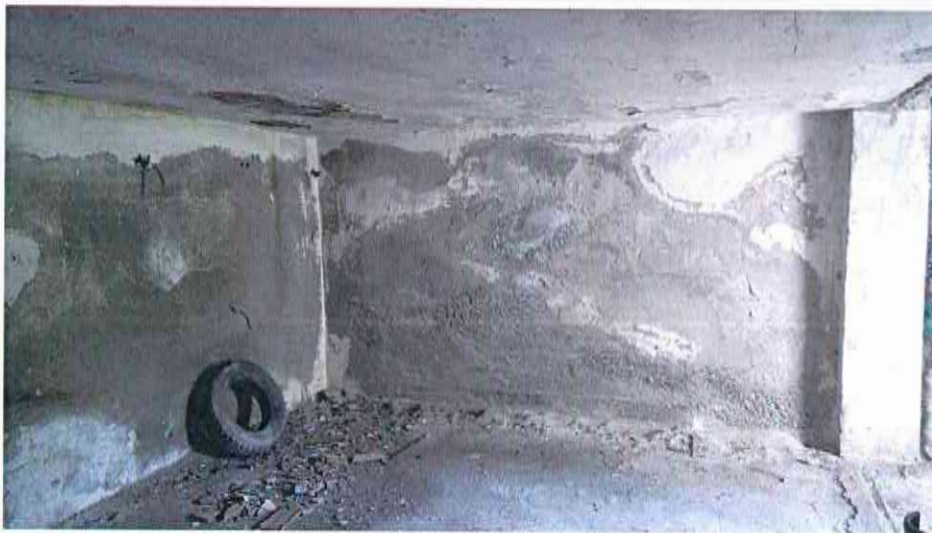
(il vano box)

Come si potrà notare dalla foto, l'autorimessa si presenta con i calcestruzzi delle pareti contro-terra in grave stato di degrado che peraltro è anche evidente nel soffitto. Il tutto causato dalle infiltrazioni umide e presumibilmente a causa della vetustà delle opere di impermeabilizzazione.

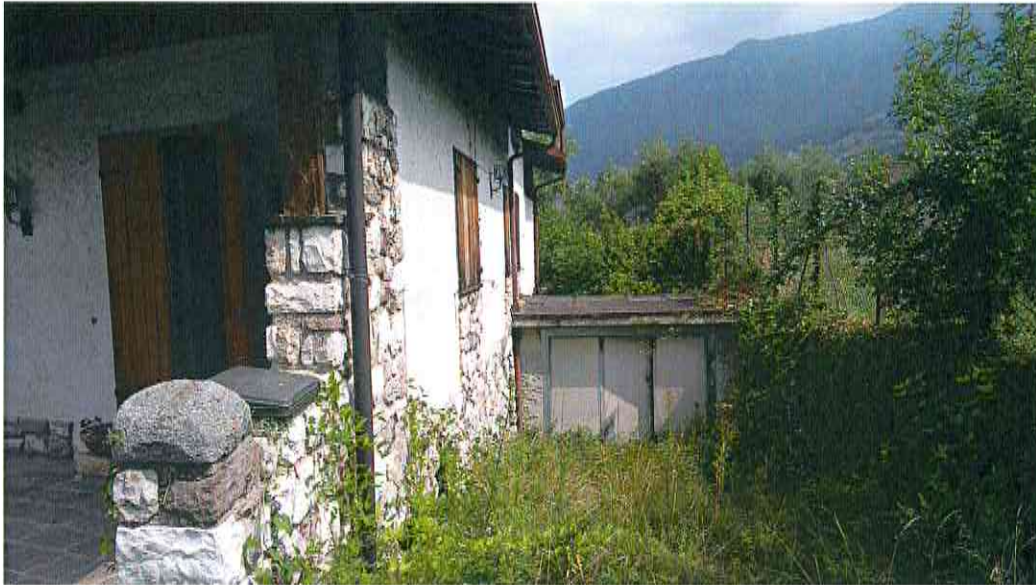
La porta dell'autorimessa è costituita in lamiera coibentata con apertura a pacchetto.

(La rampa e il fronte ingresso autorimessa)

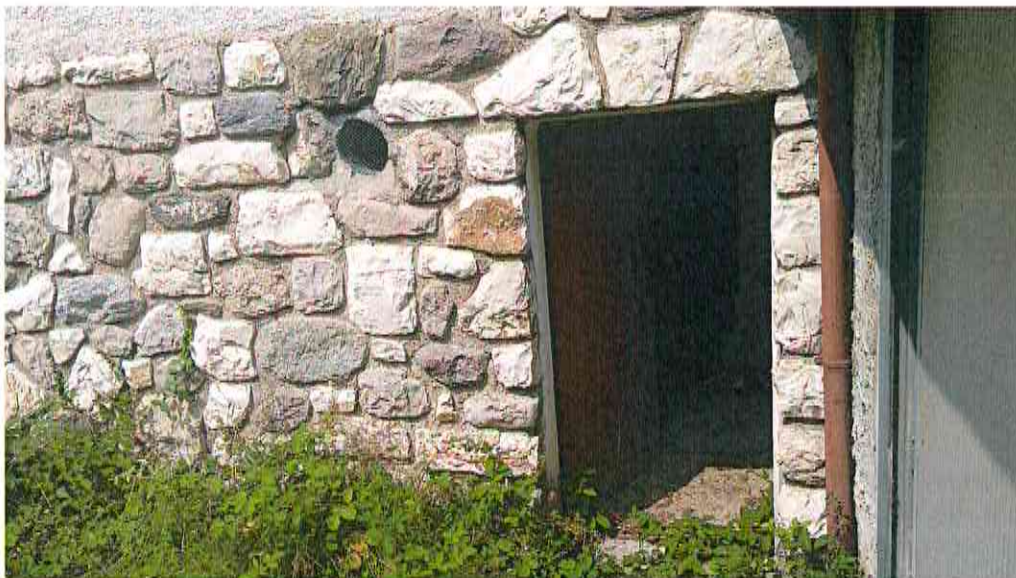
(L'ingresso della cantina)

La porta di accesso è in legno in degrado, all'intero i livelli di finitura sono al rustico con pavimento in battuto di cemento. In prolungamento a detto locale, risulta essere stati realizzati dei lavori di scavo successivo con realizzazione di contrafforti a sostegno delle strutture di fondazione che ne hanno conseguentemente consentito il ricavo di questo ulteriore vano che risulta peraltro privo di titolo edilizio.

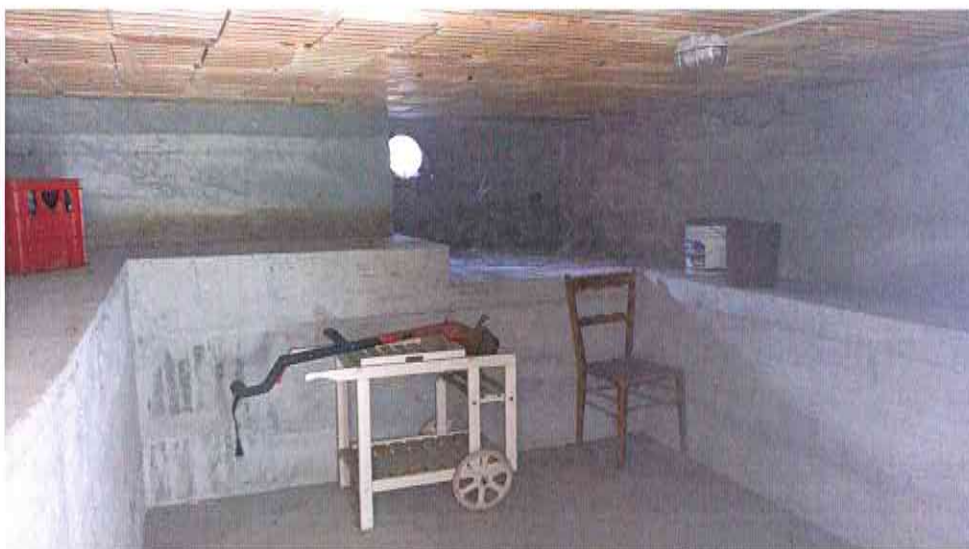
(La parte di cantina di più recente realizzazione)
