Rif. : es. imm. 835/2018

RELAZIONE DI STIMA

Appartamento quadrilocale al piano secondo
con autorimessa al piano seminterrato

sito a Capriolo (BS) Via Zocche n°8

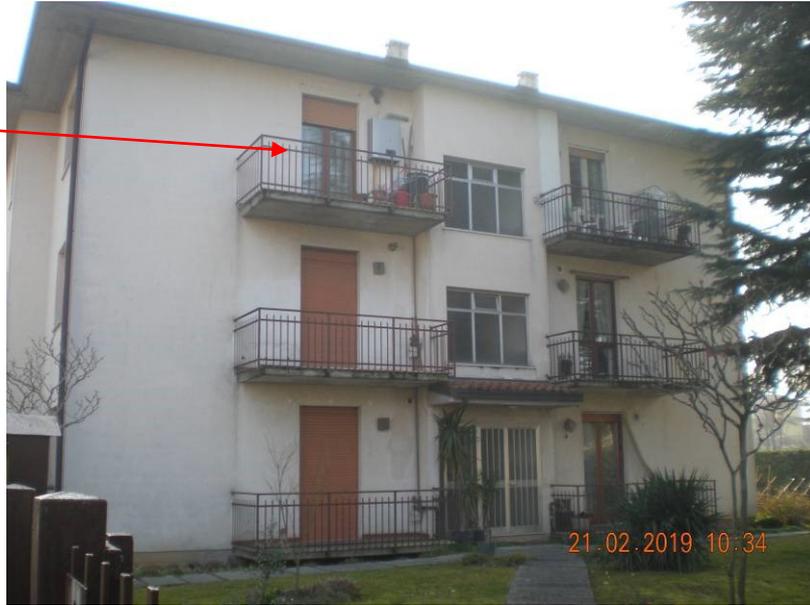
Figura 04: Visione esterna dell'immobile, fronte verso la corte comune interna – fronte principale ovest, con indicazione dell'appartamento al 2° piano oggetto di perizia

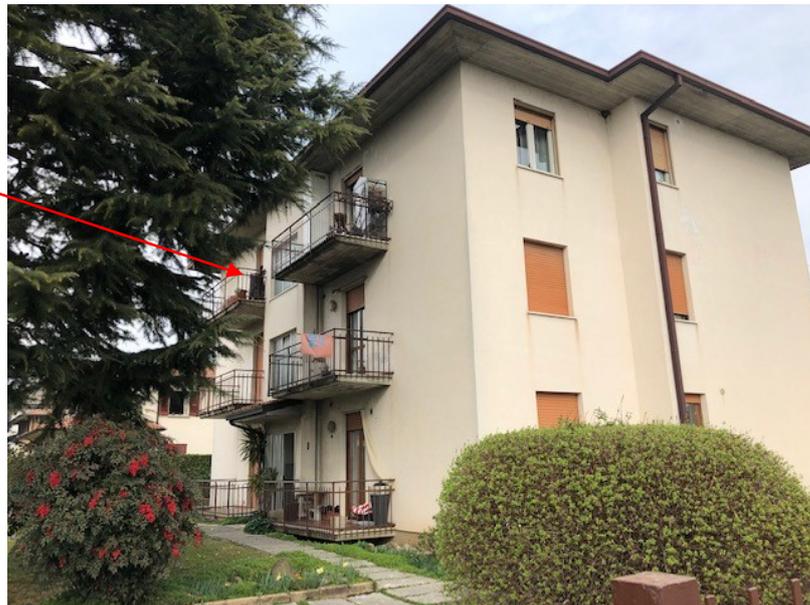
Figura 05: Visione esterna dell'immobile, lato nord verso ingresso carrale di Via Domenico Scarlatti, con indicazione dell'appartamento al 2° piano oggetto di perizia

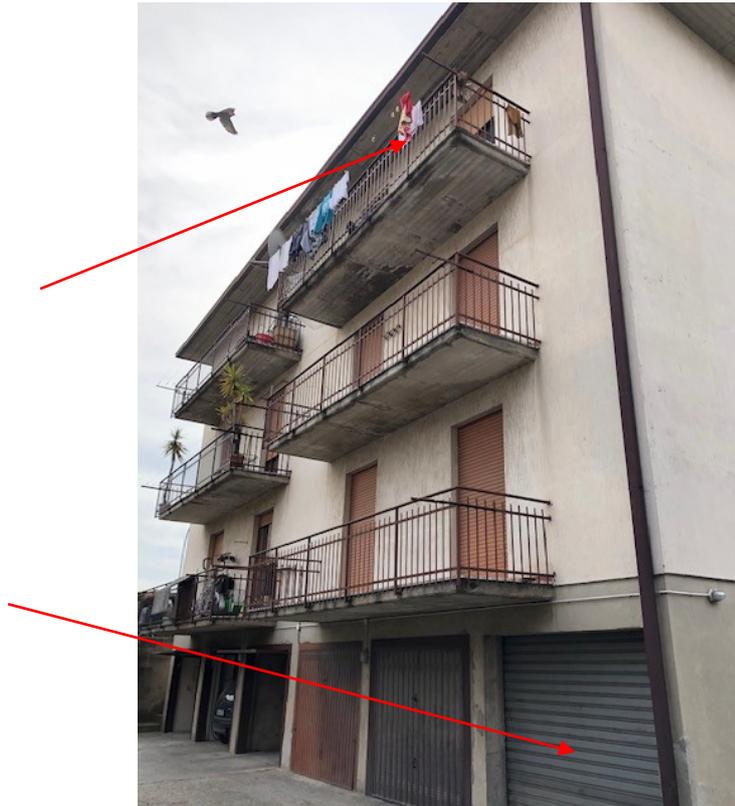
Figura 06: Visione esterna dell'immobile, fronte verso il corso comune – fronte principale est, con indicazione dell'appartamento al 2° piano e dell'autorimessa al piano seminterrato oggetto di perizia

Il fabbricato risulta nel suo complesso esternamente rifinito con intonaco colorato, con un grado di manutenzione discreto. La copertura è a falde inclinate con gronda in cemento armato, manto di copertura in tegole. Le murature perimetrali sono in laterizio portante di spessore 25/30 cm circa. Gli infissi esterni sono in legno con vetrocamera e dotati di tapparelle. Le finestre e le portefinestre hanno

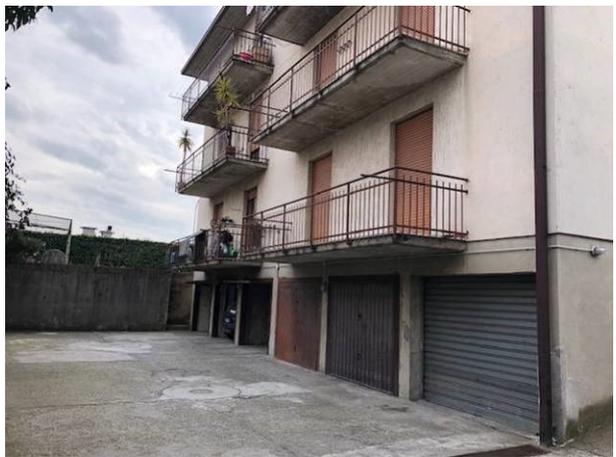
Figura 09: Particolare corsello comune per accesso autorimesse al seminterrato

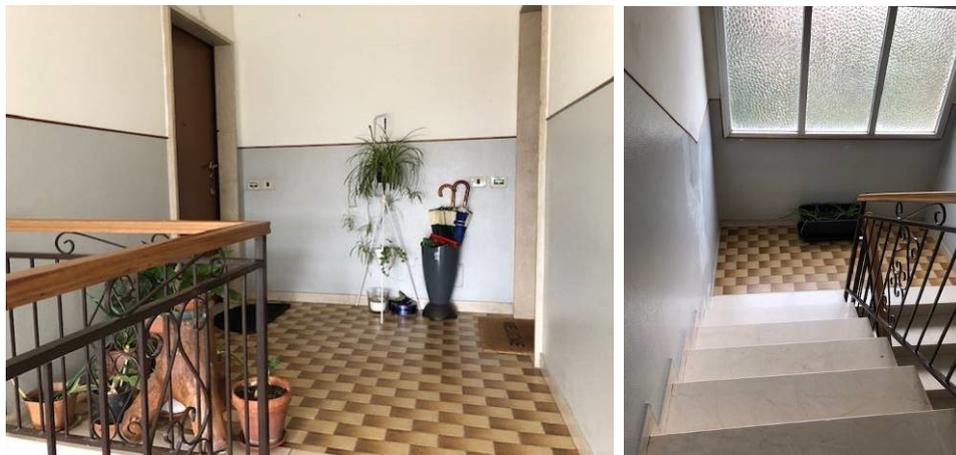
davanzali in Botticino, la scala comune risulta con finiture in parte di botticino (rampanti) e in parte di ceramica (pianerottoli).

Figura 10: Particolare finiture vano scala comune

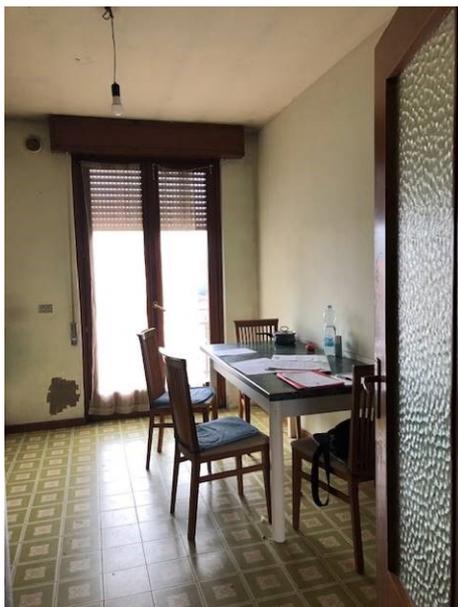
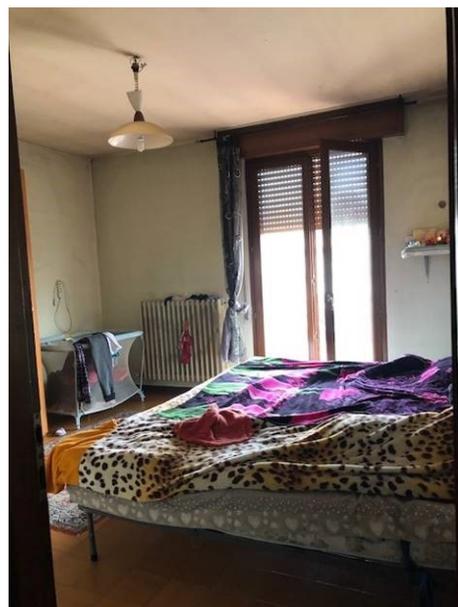
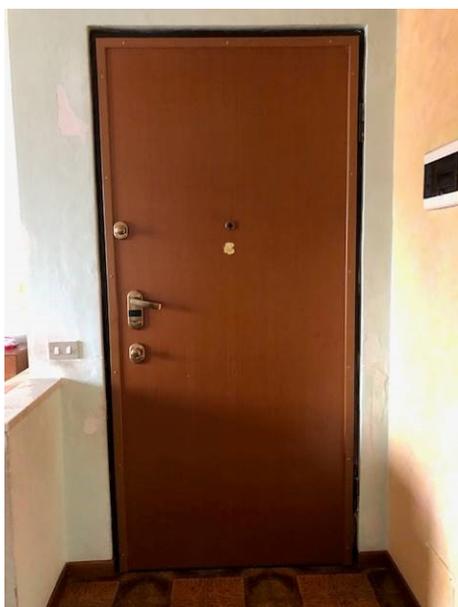
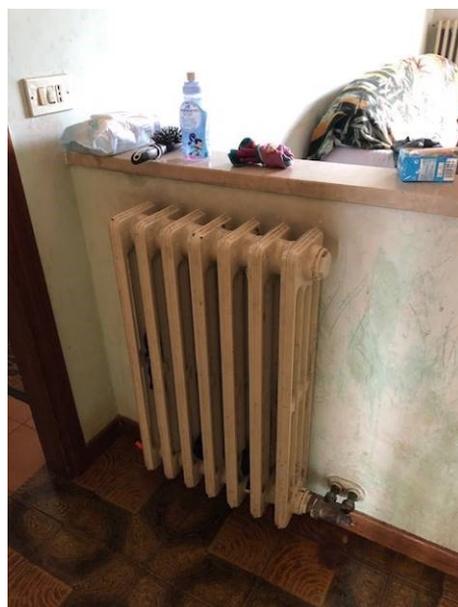
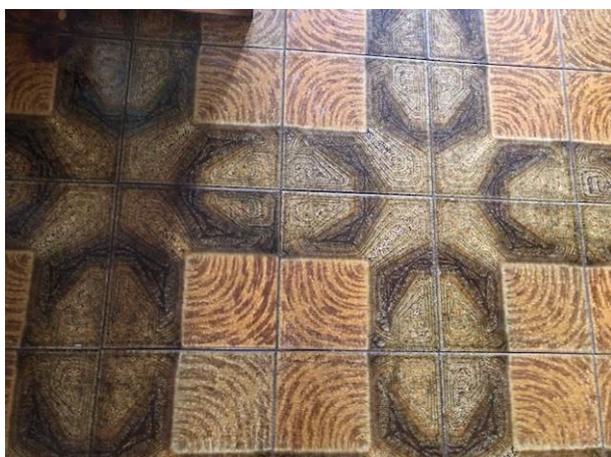
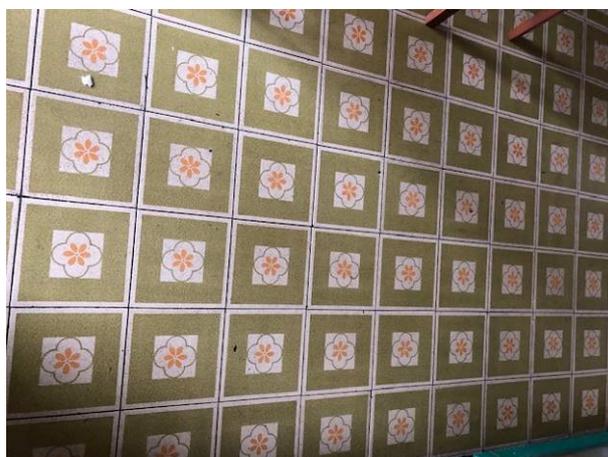
L'appartamento ($H_{interna} = 2,70$ m) è dotato di pavimenti in ceramica, solai piani in latero-cemento (sottotetto non accessibile) e serramenti interni in legno con vetrocamera di discreta fattura; l'impianto di riscaldamento e produzione di acqua calda sanitaria è con caldaia autonoma e riscaldamento con termosifoni in acciaio; l'impianto è collegato alla rete di distribuzione pubblica.

Figura 11: Interni dell'appartamento e particolari delle finiture – stato di fatto

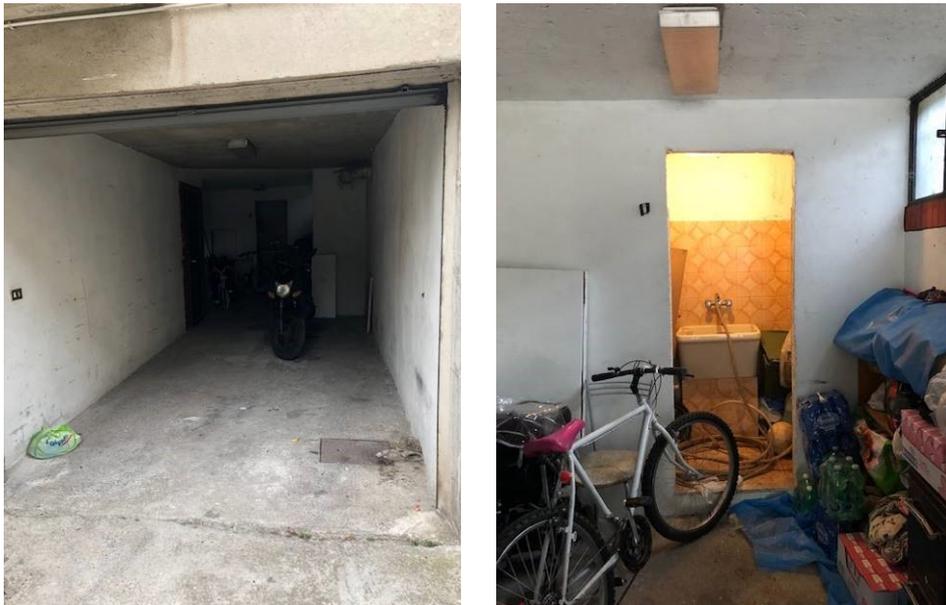
Il locale accessorio adibito ad autorimessa risulta avere pavimentazione in battuto di cemento, mentre il piccolo bagno di servizio risulta dotato di pavimenti in ceramica, entrambi hanno solai piani in latero-cemento ($H_{\text{interna autorimessa}} = 2,20\text{m}$; $H_{\text{interna bagno}} = 2,05\text{m}$) e dotati dei soli impianti elettrico e sanitario.

Figura 12: Interni dell'autorimessa e del piccolo bagno di servizio al seminterrato – stato di fatto

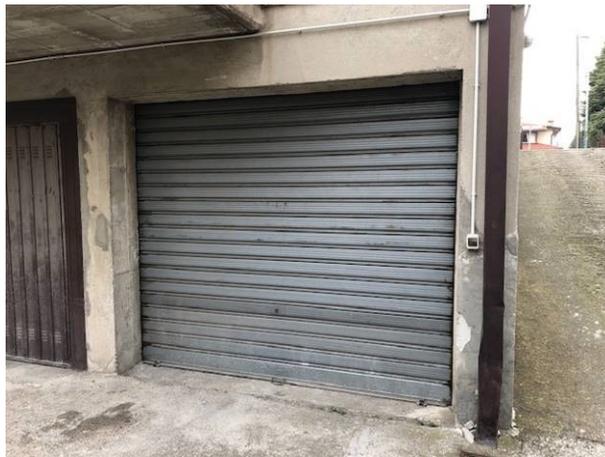
- un locale principale accessibile dal corsello comune in lato ovest adibito ad autorimessa, con apertura dotata di saracinesca avvolgibile in metallo e finestra per l'aerazione naturale;
- un piccolo bagno di servizio costituito da un lavandino direttamente accessibile dal locale principale costituente l'autorimessa.

Figura 13: Particolare apertura autorimessa dotata di saracinesca avvolgibile – stato di fatto

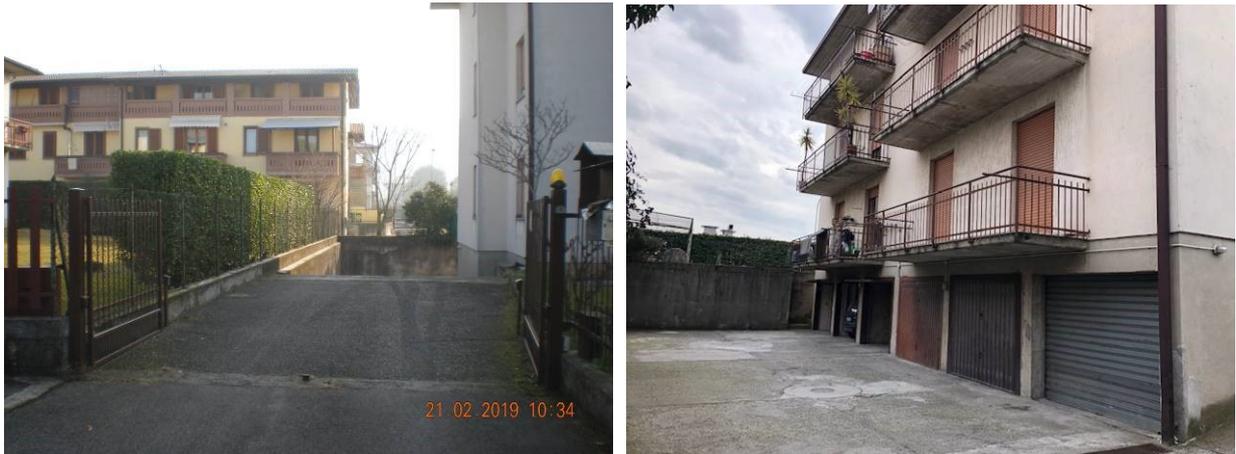
La corte comune è costituita in lati est e nord da area a verde e in lati ovest e sud da area pavimentata in battuto di cemento dotata di sistema di raccolta delle acque meteorologiche ed adibita a corsello/area di manovra e/o accesso alle autorimesse.

Figura 15: corte comune in lati ovest e sud costituita da corsello/area di manovra e/o accesso alle autorimesse – stato di fatto

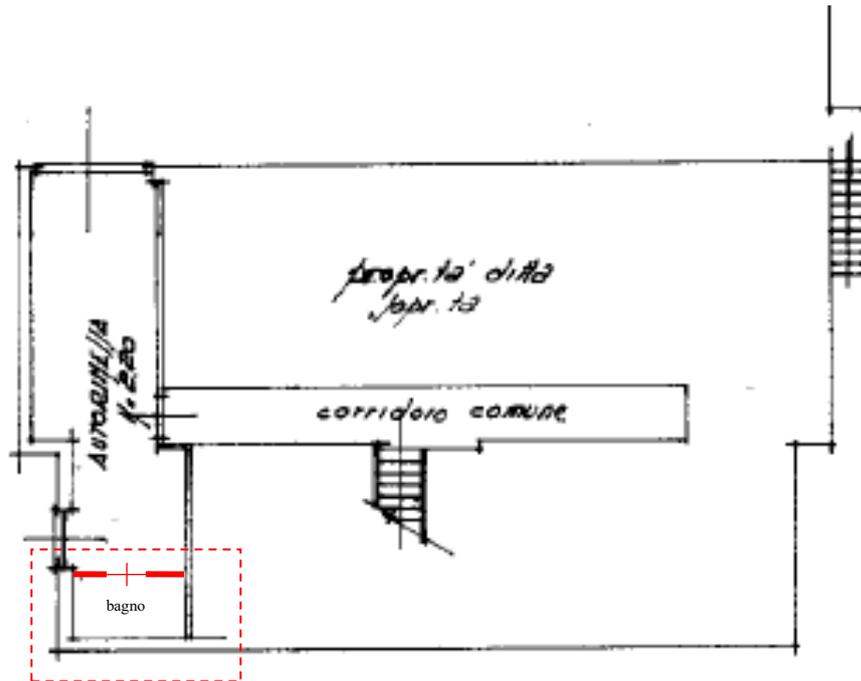
Figura 18: autorimessa al piano seminterrato – scheda catastale; evidenziate le difformità

Dal confronto riguardante la conformità catastale e la conformità edilizia con lo stato dei luoghi emerge una difformità al piano seminterrato per la presenza del bagno di servizio ricavato in testata al locale autorimessa mediante la realizzazione di un tavolato interno e non indicato né nelle pratiche edilizie (1976/1977) e neppure nelle schede catastali del 1977, probabilmente realizzato in un secondo momento rispetto all'origine dell'immobile.

- Al seminterrato la presenza del bagno di servizio ricavato in testata al locale autorimessa mediante la realizzazione di un tavolato interno e non indicato né nelle pratiche edilizie (1976/1977) e neppure nelle schede catastali del 1977.

Tale difformità risulta anche evidenziata nella pianta riportata in: *“Figura 18: autorimessa al piano seminterrato – scheda catastale; evidenziate le difformità”* sopra riportata.

Da quanto emerge dal sopralluogo effettuato e dai documenti agli Atti reperiti si evidenzia la presenza di una difformità nel piano interrato, in quanto non presente nella scheda il bagno di servizio ricavato in testata al locale autorimessa mediante la realizzazione di un tavolato interno.

Trattandosi di sole opere interne, sanabili in quanto consentite dallo strumento urbanistico vigente e trattandosi di un bagno di servizio (h= 2,05 m), le difformità risultano sanabili con presentazione di una

SCIA in sanatoria, con pagamento della sola sanzione amministrativa, pari a circa 500,00 €. Le spese tecniche sono stimabili in 500,00 €.

Una volta effettuata la SCIA in sanatoria la sistemazione sotto il profilo catastale comporterà la redazione di n. 2 nuove schede catastali per il seminterrato (autorimessa + bagno di servizio) è quantificato in circa 800,00 €.

Il costo della stesura e registrazione delle due schede (autorimessa + bagno) è quantificato in circa 800,00 €
