**RELAZIONE DI STIMA EX ART. 173 BIS
DEL CODICE DI PROCEDURA CIVILE
ESECUZIONE N. 465/2019**

Abitazione con autorimessa in via Atleti Azzurri d'Italia n. 15 a Manerba del Garda (BS) –

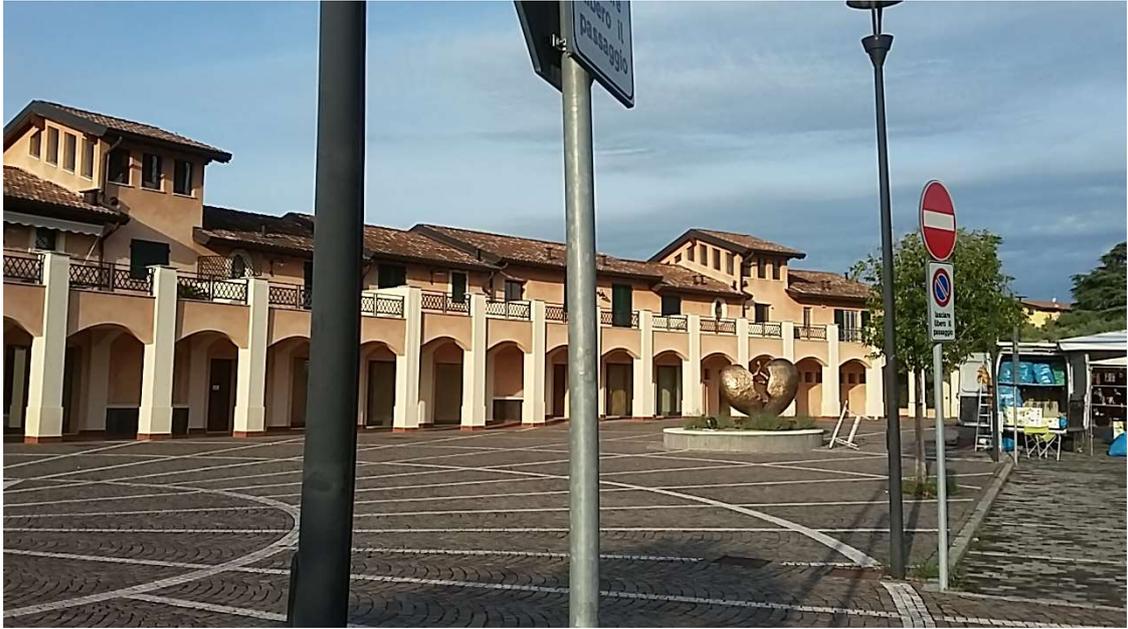
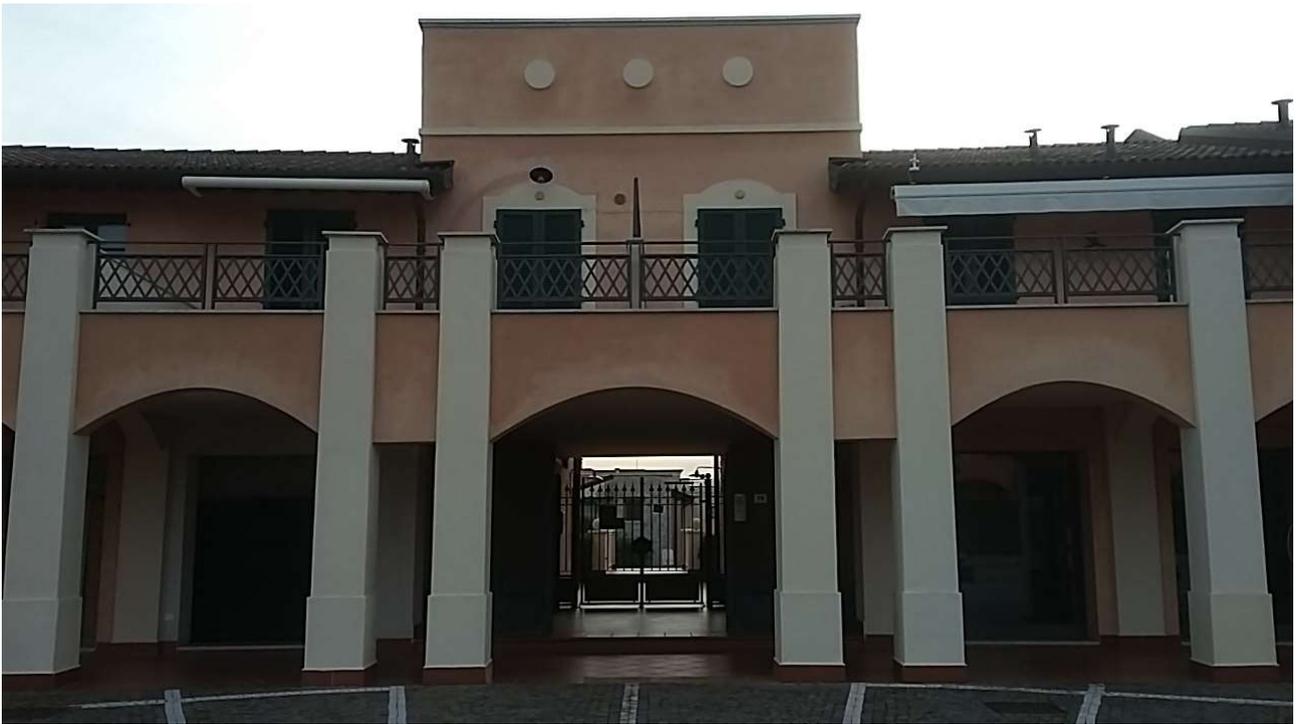
Piazzetta su via Atleti Azzurri d'Italia

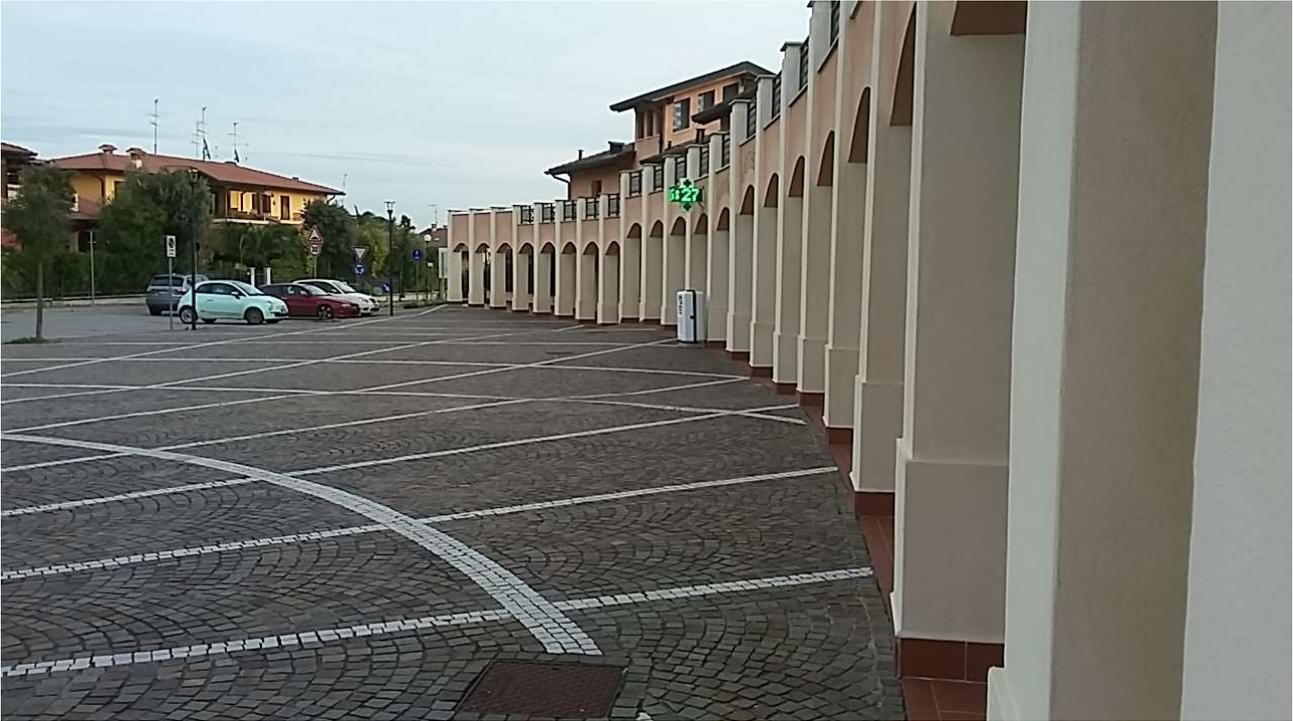
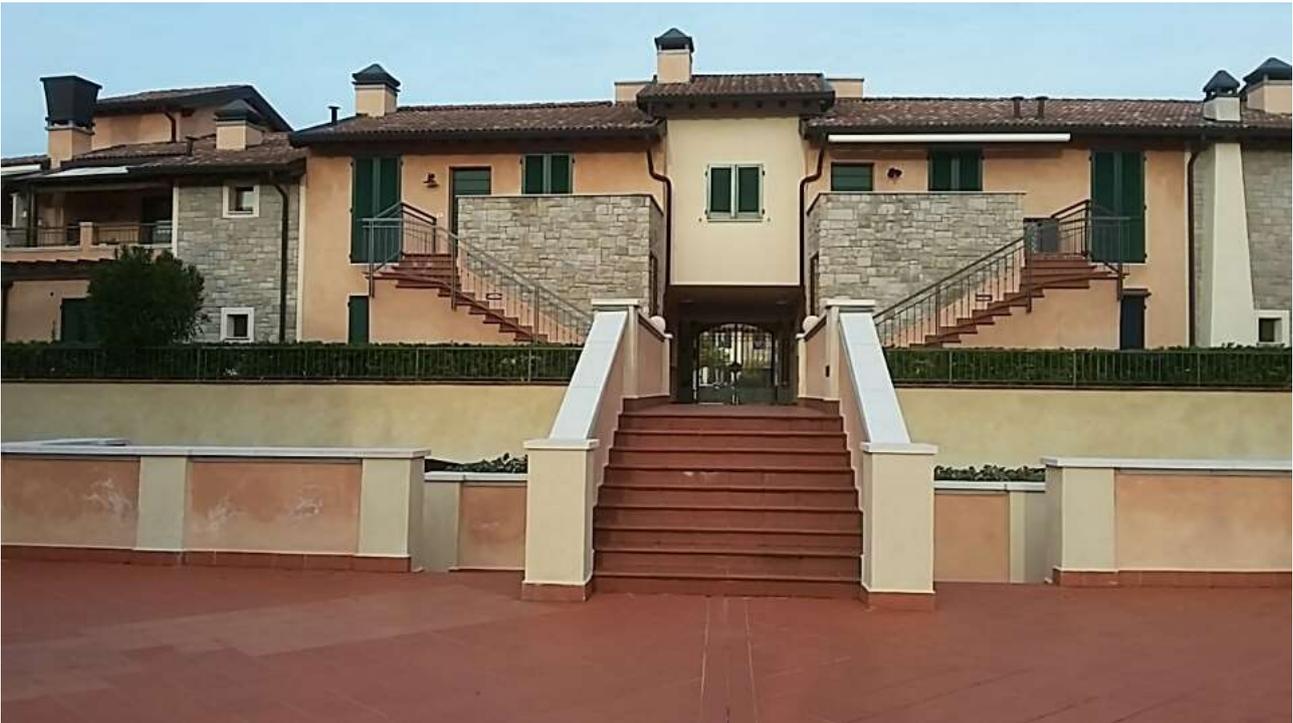
Accesso pedonale da via Atleti Azzurri d'Italia

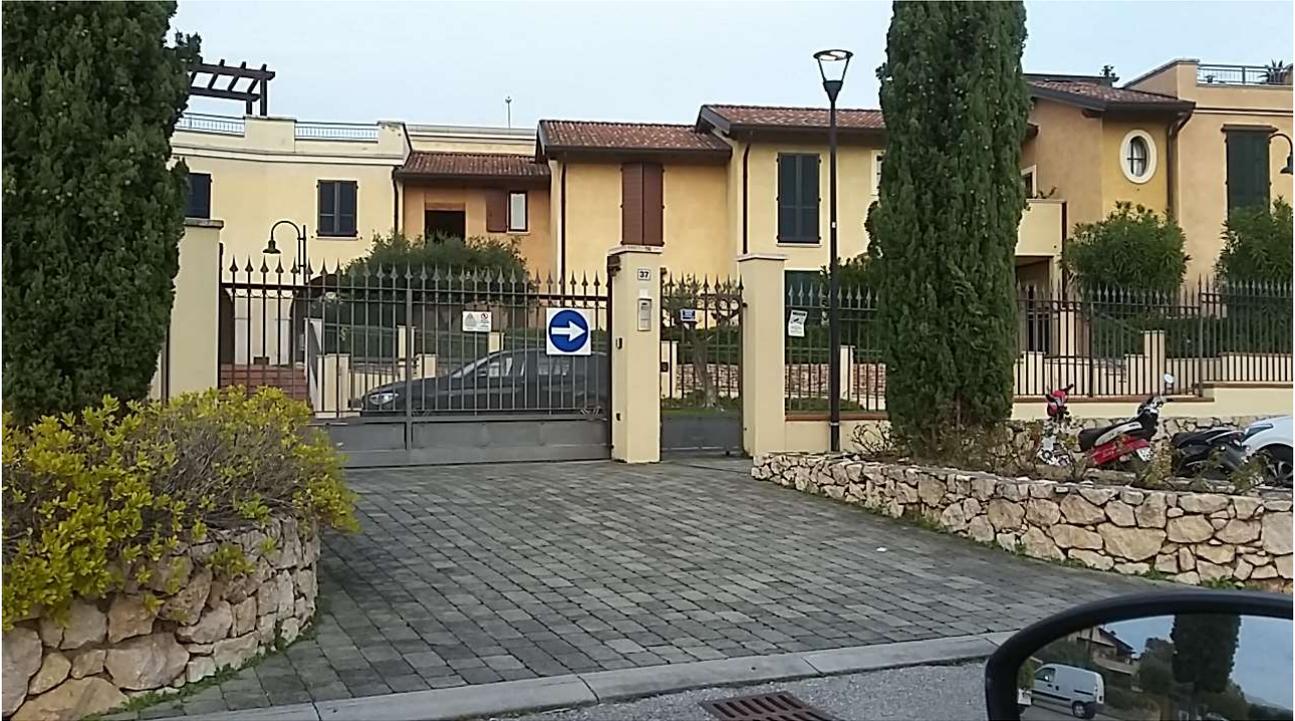
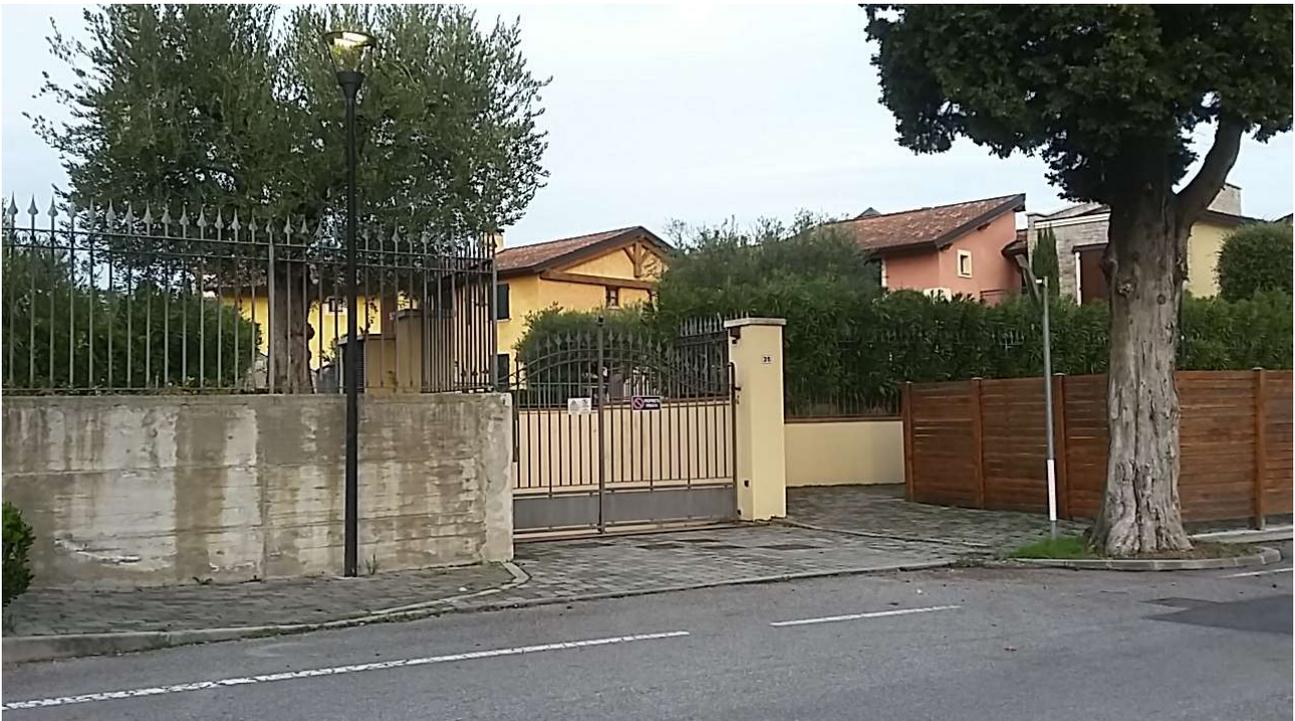
Accessi carrai

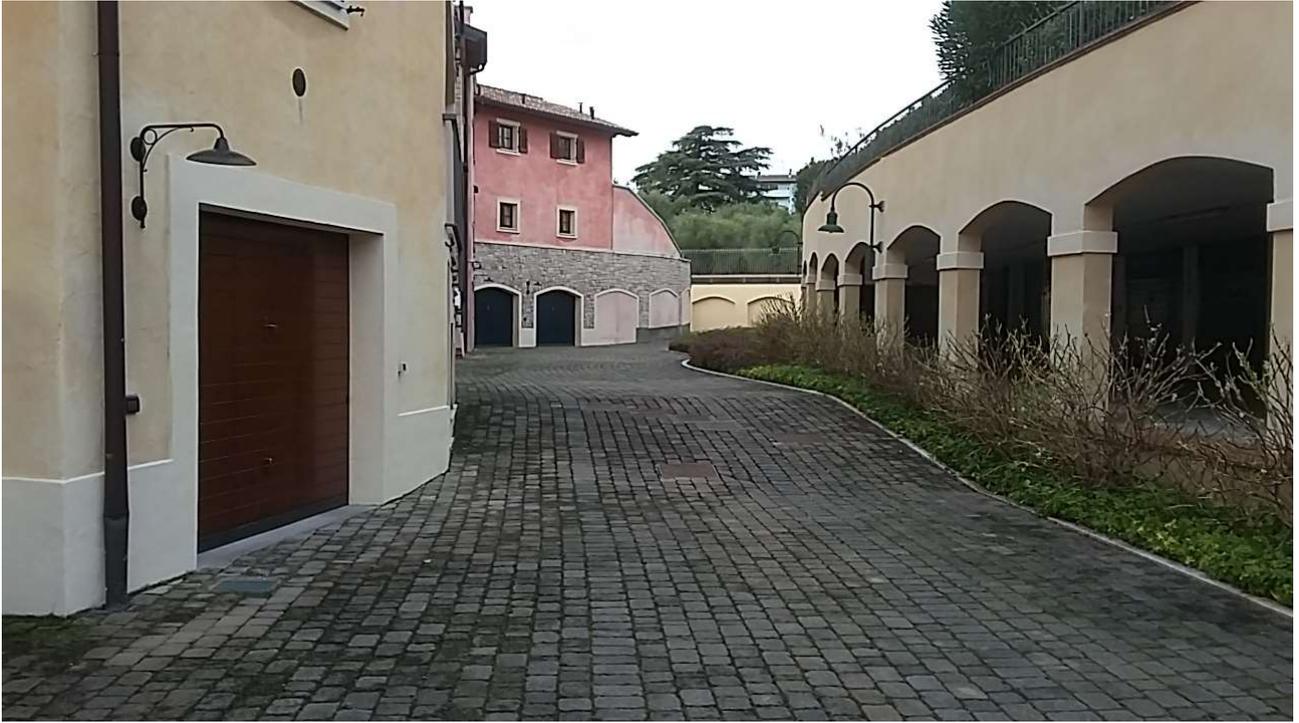
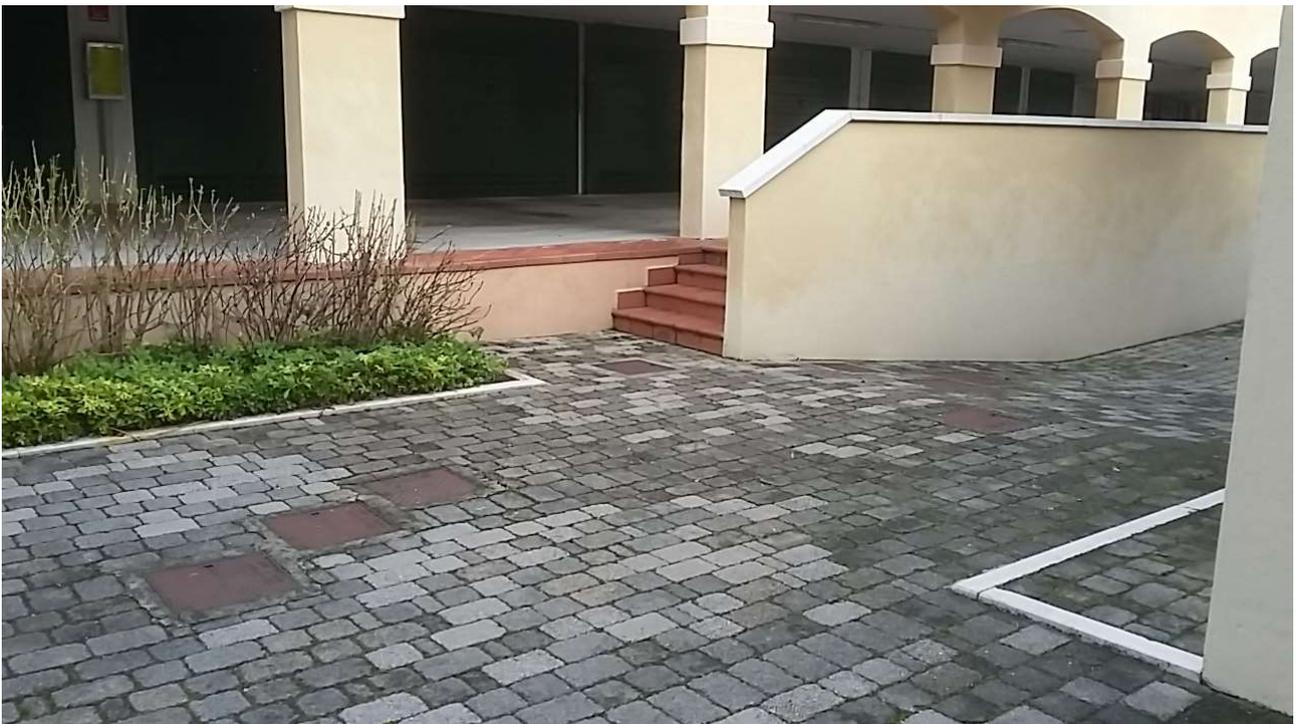
Corsia carraia

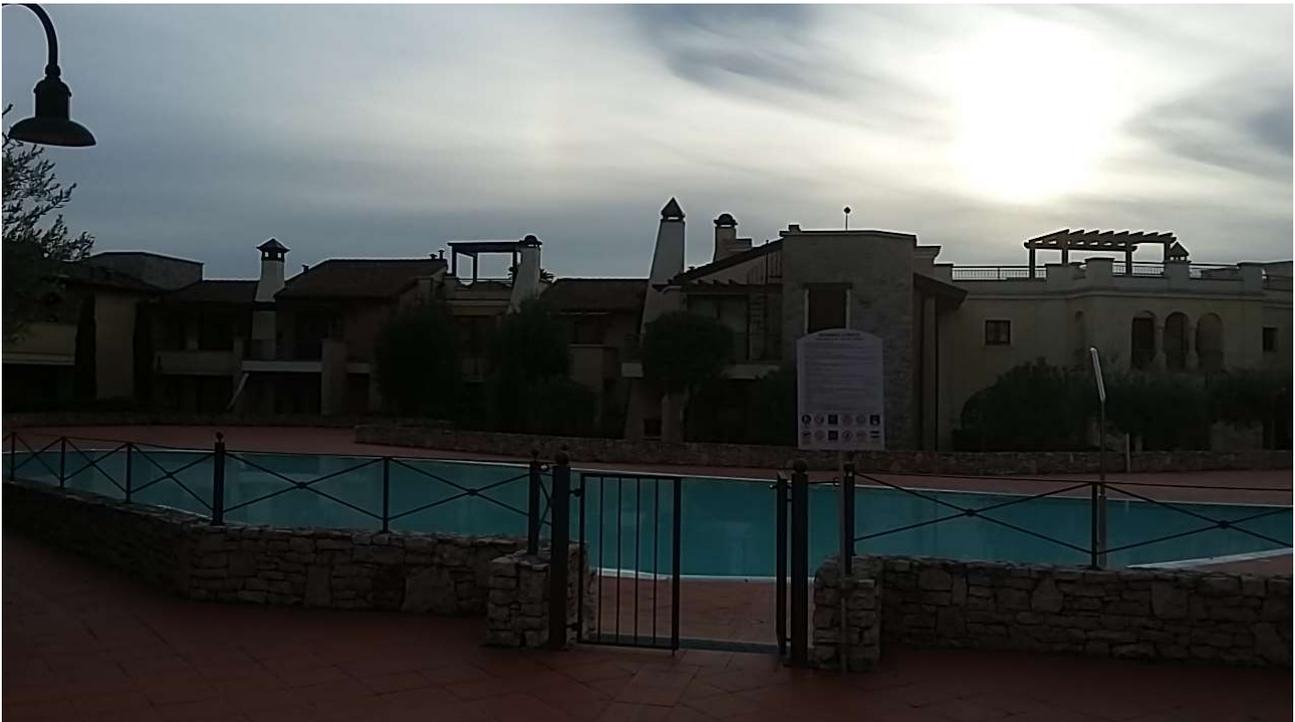
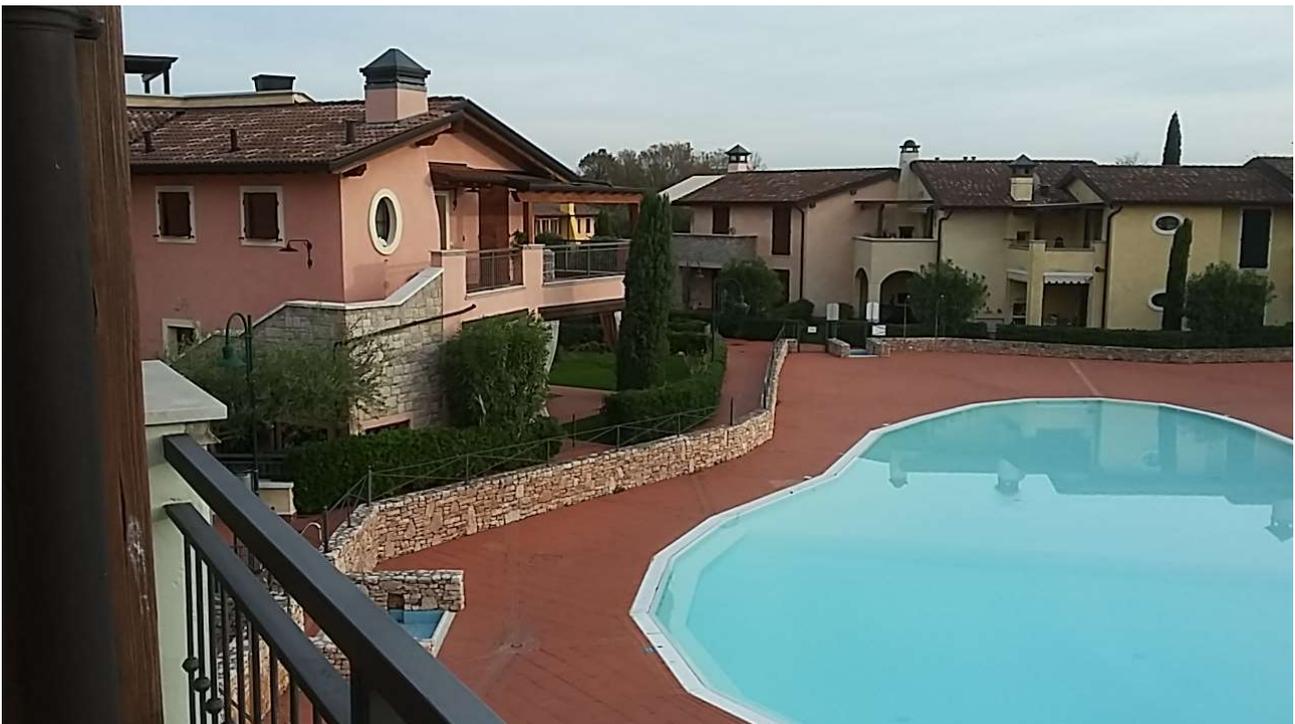
Esiste una piscina condominiale scoperta, rappresentata nella documentazione fotografica, al cui utilizzo l'u.i. oggetto di stima ha diritto.

Dalla documentazione fotografica si desume inoltre il complessivo BUONO stato di conservazione delle parti comuni;

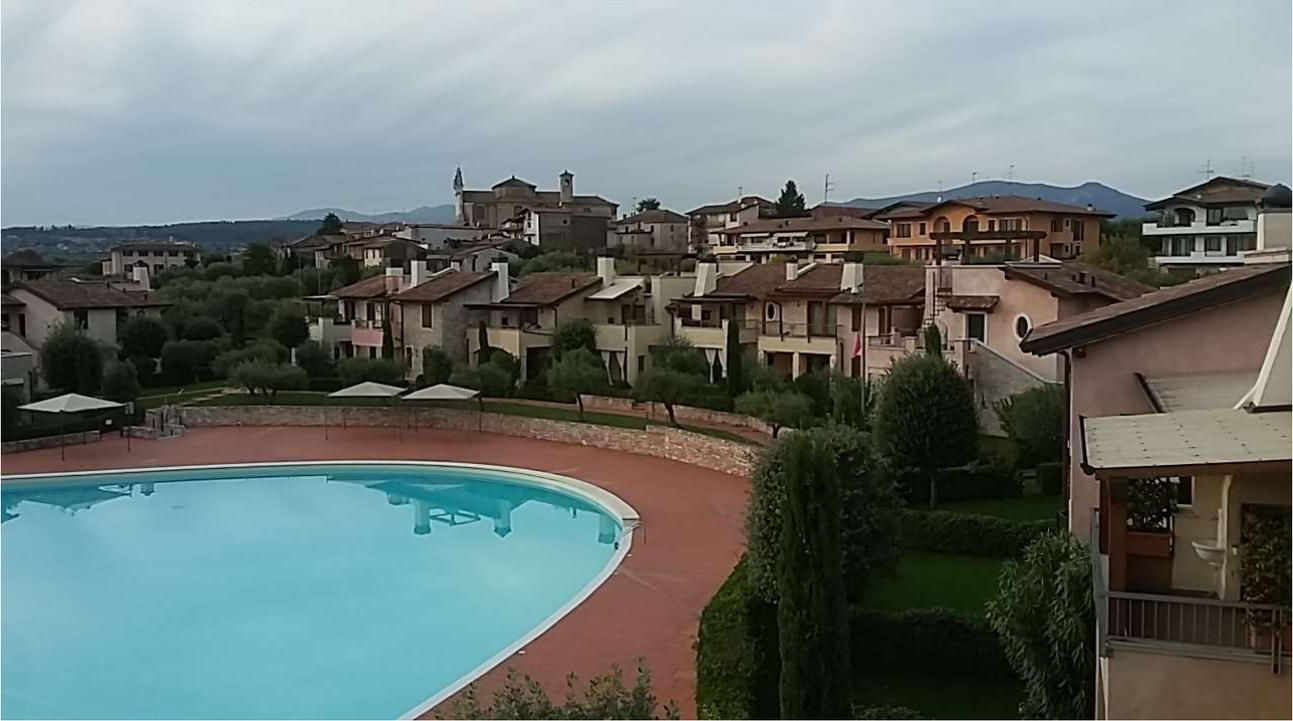
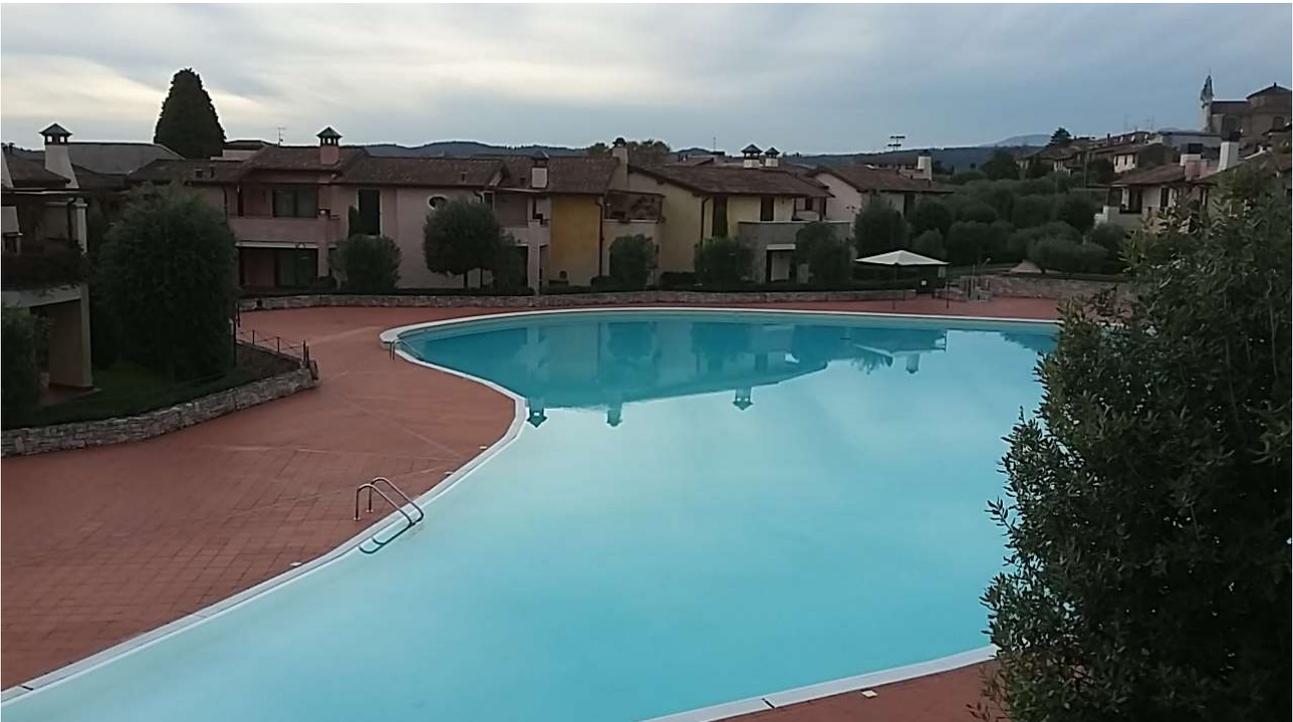
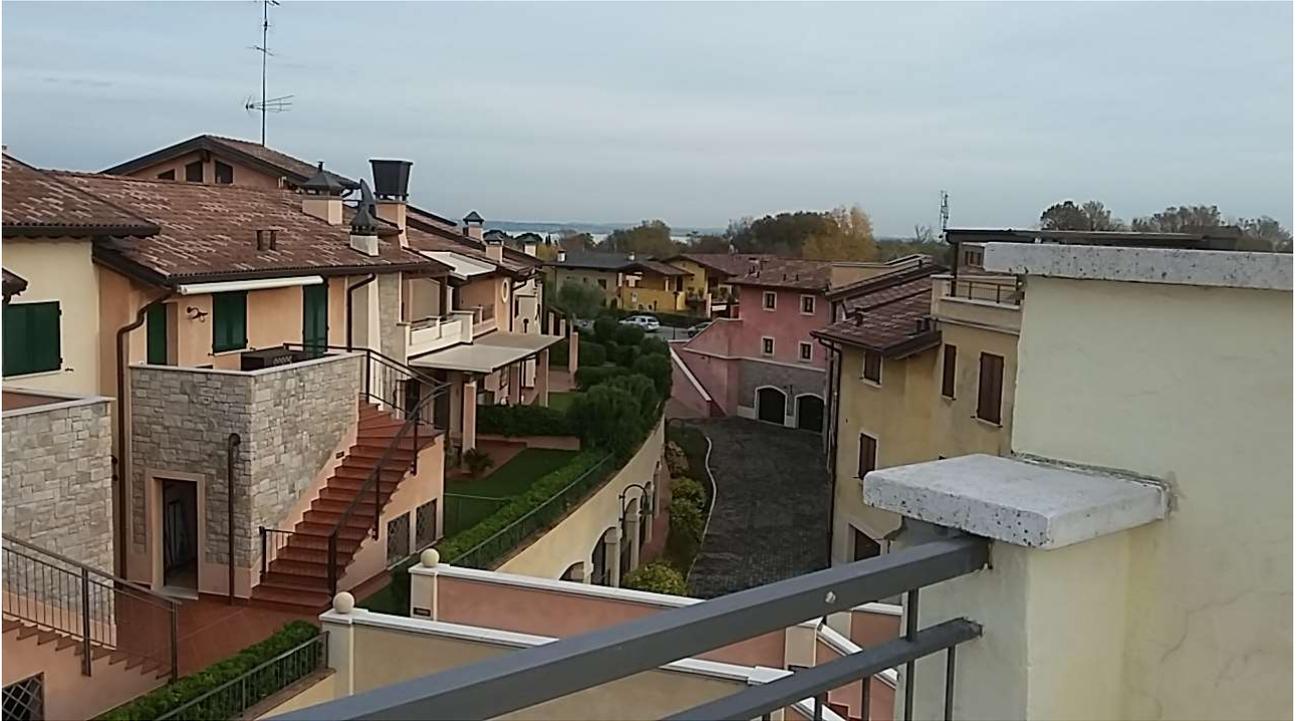
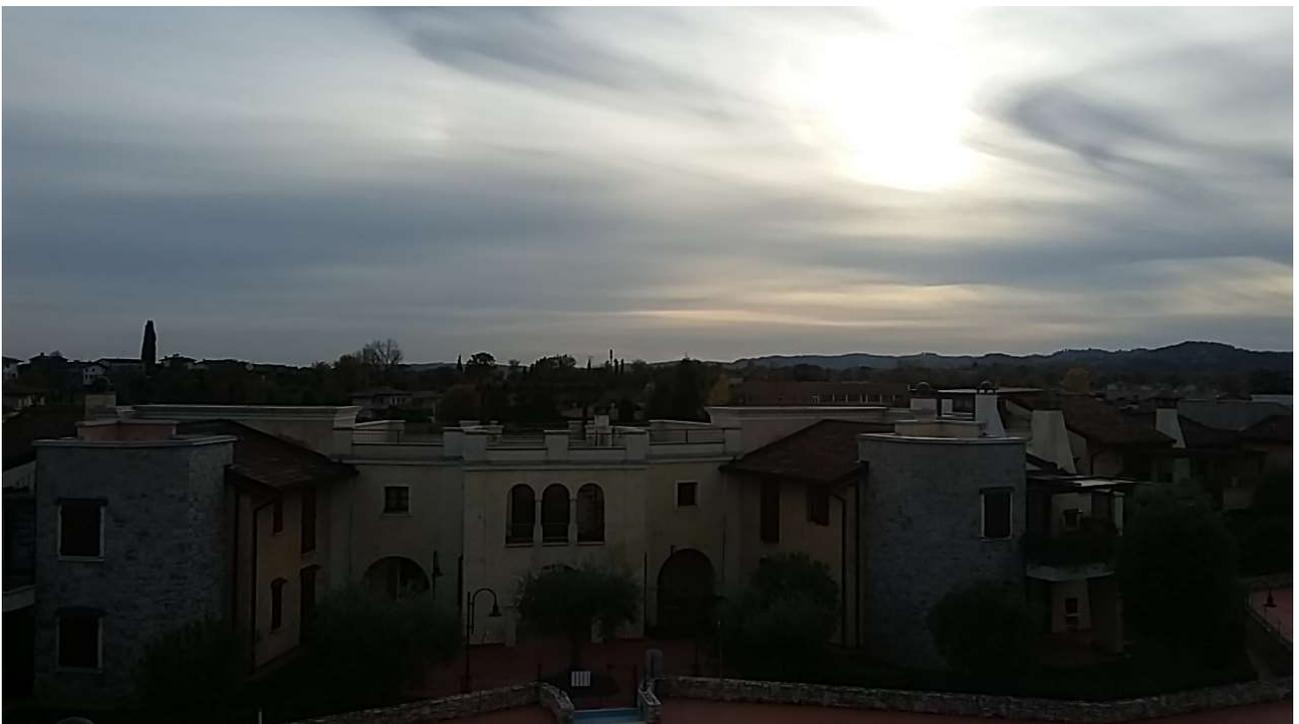
Viste d'insieme dall'unità oggetto di stima

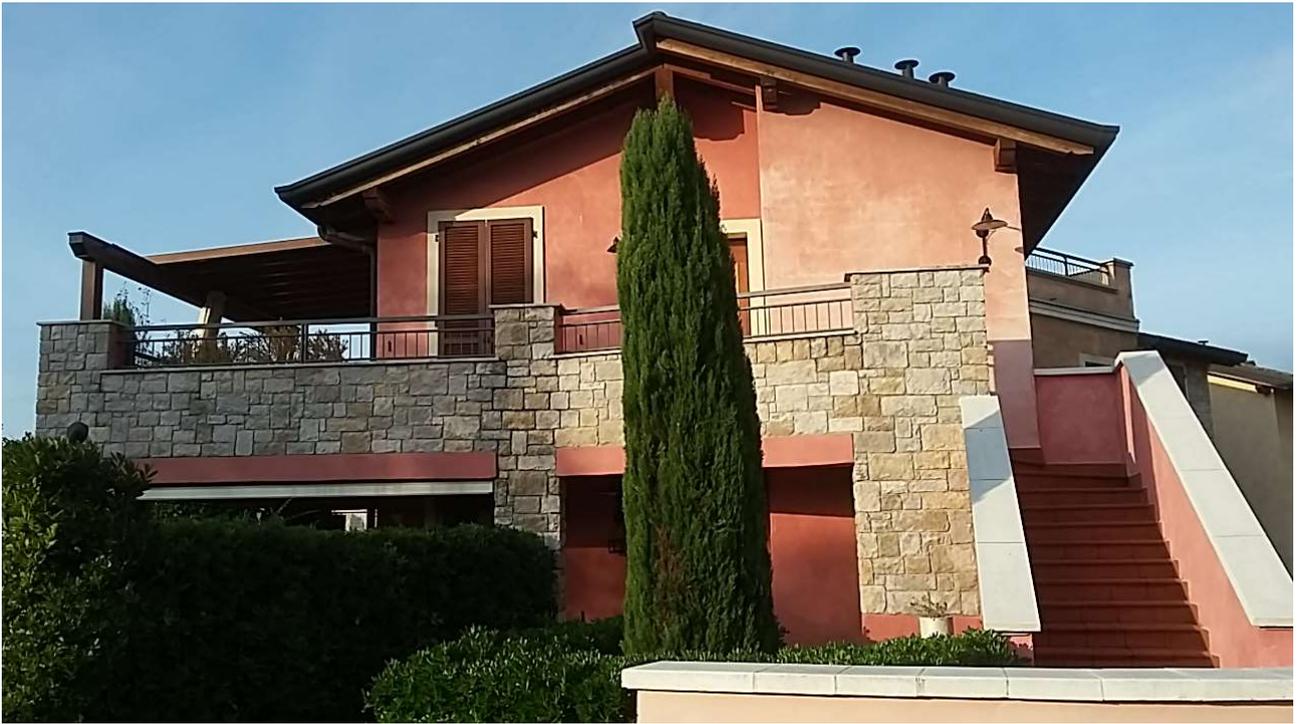
Sopra: Accesso al piano primo

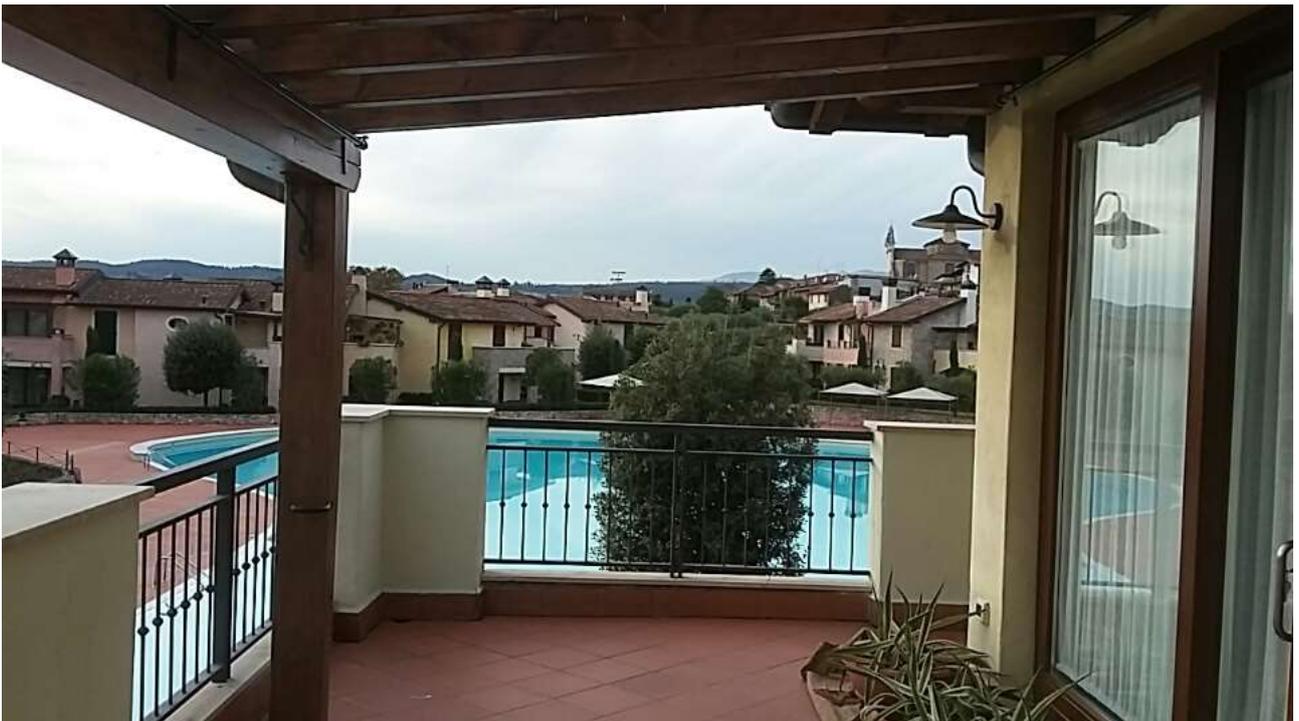
Si segnala che il pergolato è stato coperto mediante una serie di lastre trasparenti, ma tale intervento non risulta autorizzato. In merito alla possibilità di sanare quanto realizzato, si rimanda al successivo capitolo "titoli autorizzativi e conformità edilizia".

Sotto: la terrazza e il pergolato "coperto"

Come già più sopra indicato si segnala che il pergolato è stato coperto mediante una serie di lastre trasparenti realizzando a tutti gli effetti un porticato soggetto alle verifiche edilizio-urbanistiche della normativa comunale. Tale modifica non risulta né autorizzata dal Comune, né indicata nella documentazione catastale.

Circa la possibilità di sanare la modifica si rileva la necessità di acquisire:

- a) preventivamente il nullaosta del condominio (essendo la modifica intervenuta successivamente alla costituzione del Condominio);
- b) l'autorizzazione paesistica in subdelega, rilasciata dal Comune su conforme parere/silenzio assenso della Soprintendenza di Brescia;
- c) il titolo abilitativo edilizio in sanatoria rilasciato dal Comune, sulla base di verifica di conformità alla vigente normativa.
- d) Aggiornamento della situazione catastale.

Il costo per spese tecniche inerenti la stesura di dette pratiche, sanzioni e diritti comunali, ammonta a complessivi € 3.000,00 (compreso cassa previdenza e iva del professionista).

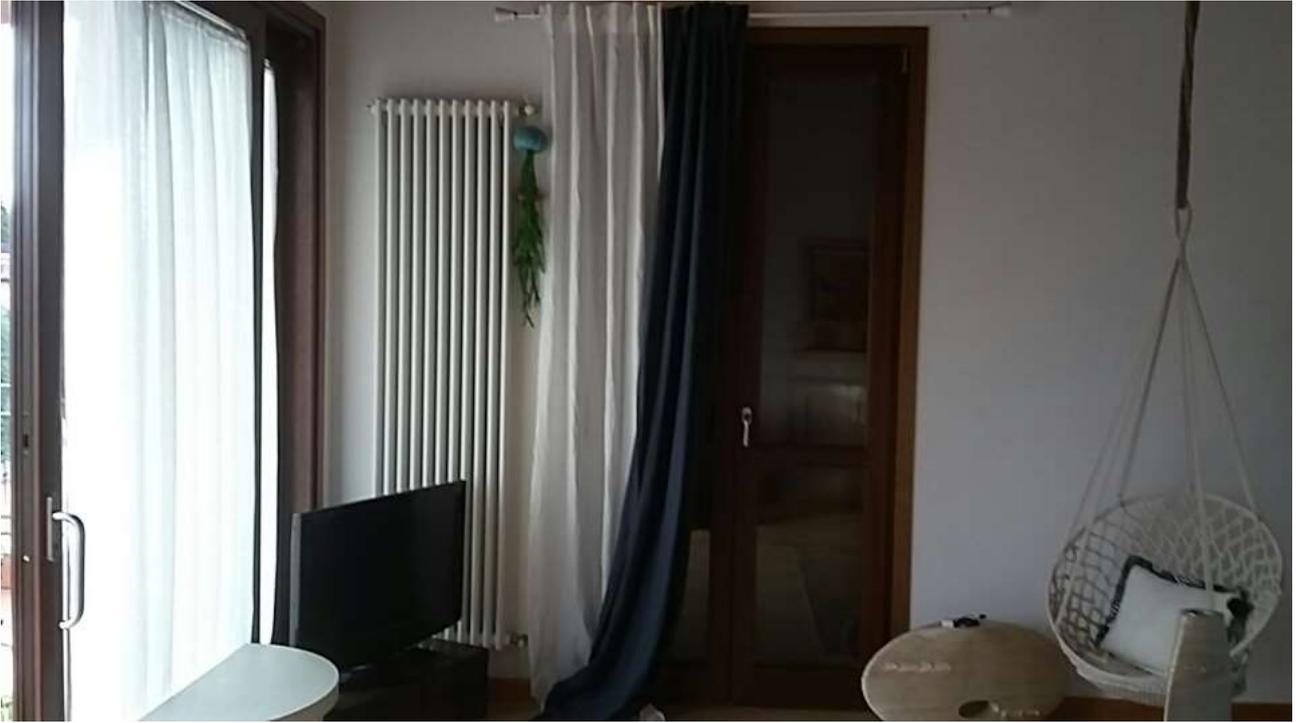
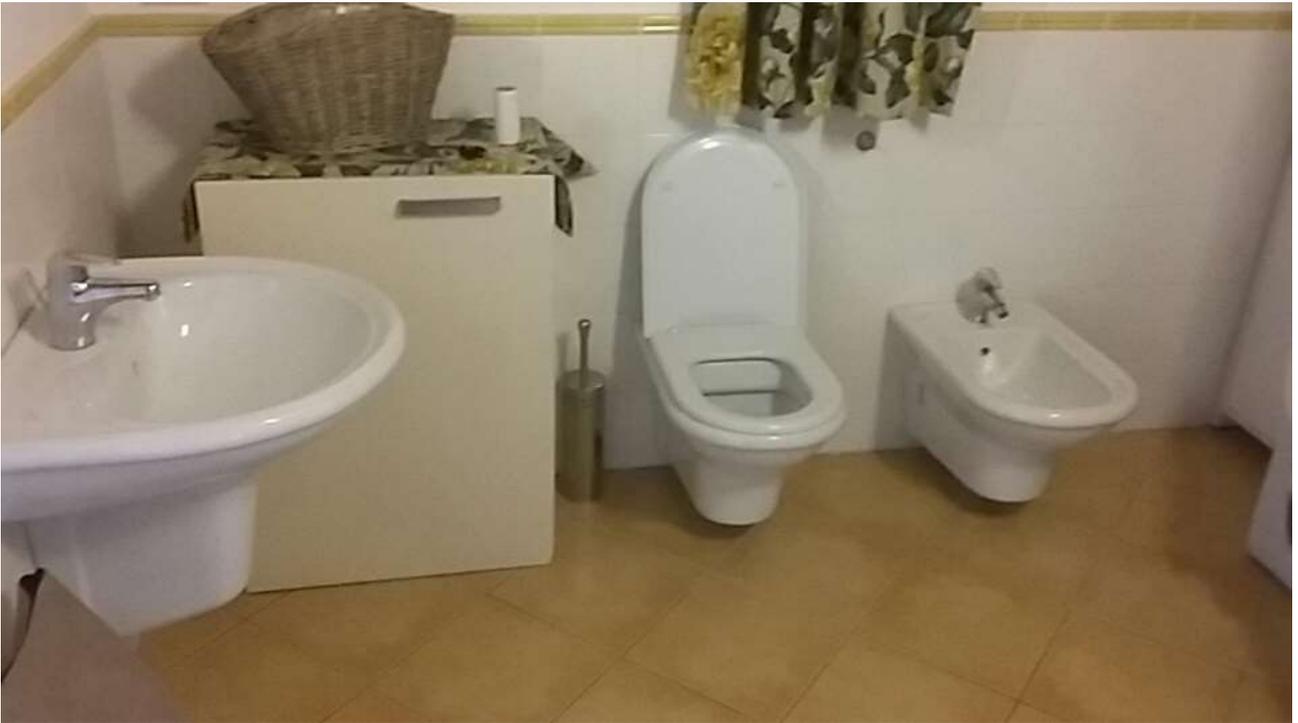
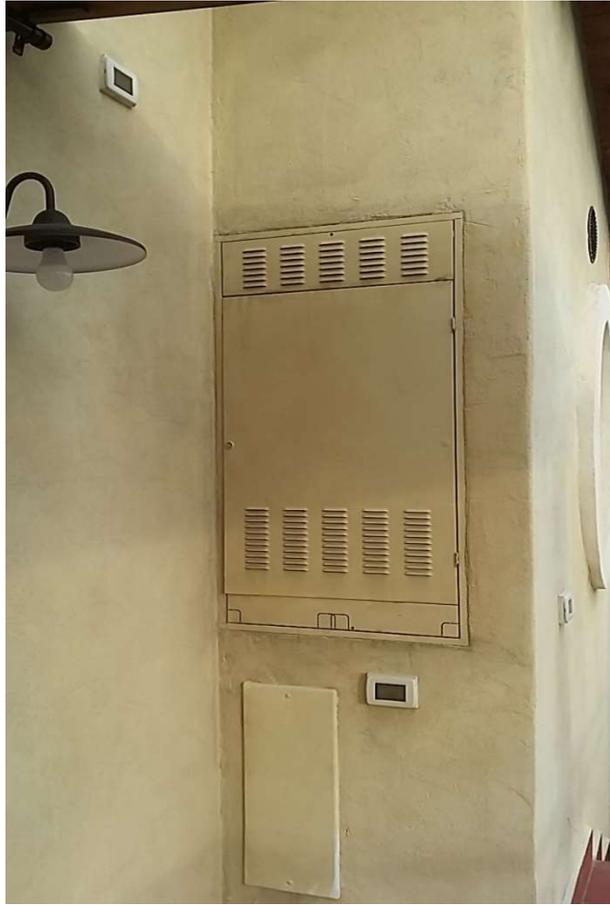
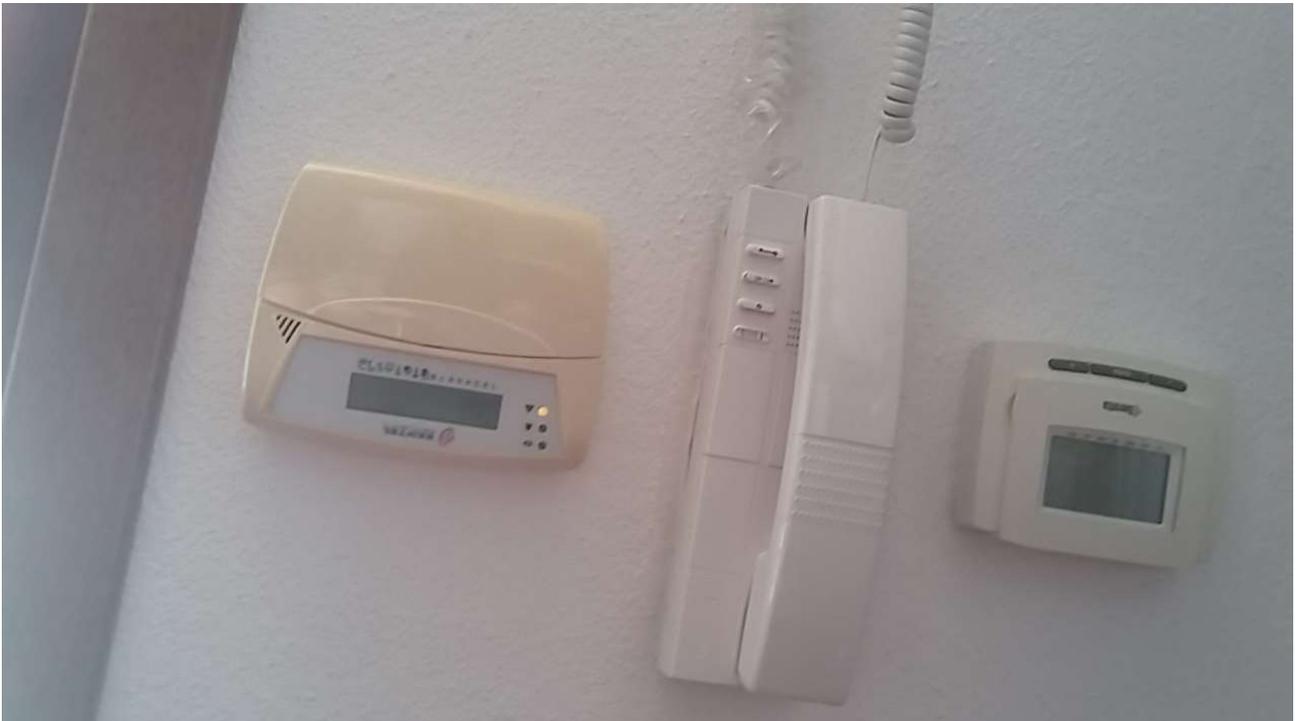
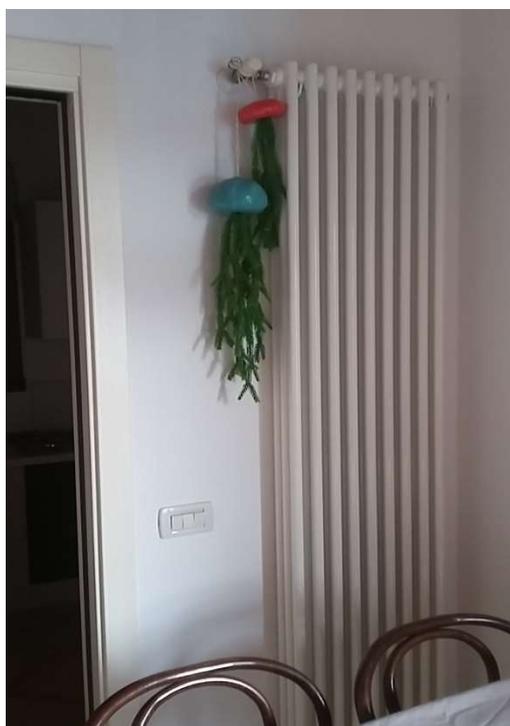
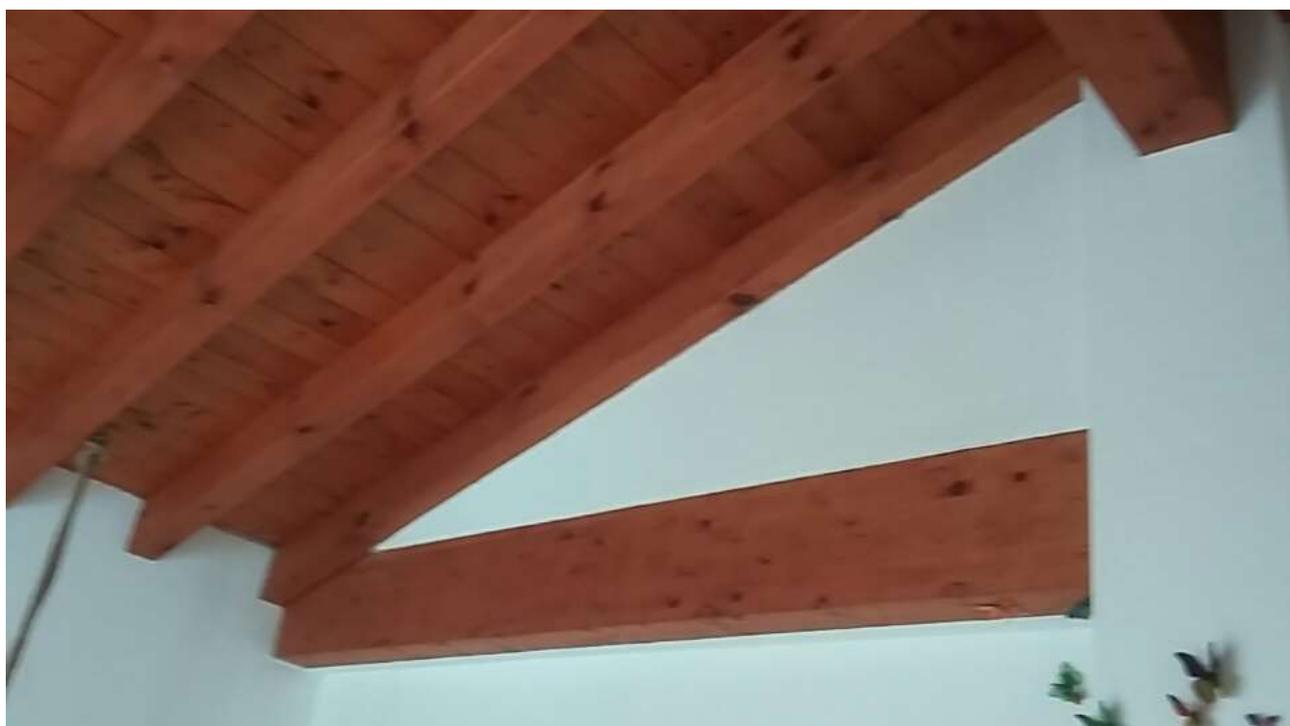
Sono state accertate le seguenti finiture: intonaco al civile sulle pareti; impianto elettrico autonomo dotato di interruttore salvavita; impianto di riscaldamento autonomo con sistema di emissione a termosifoni, pavimenti in ceramica in tutti i locali.

Il soffitto dell'intero appartamento è rivestito con travetti e assito in legno.

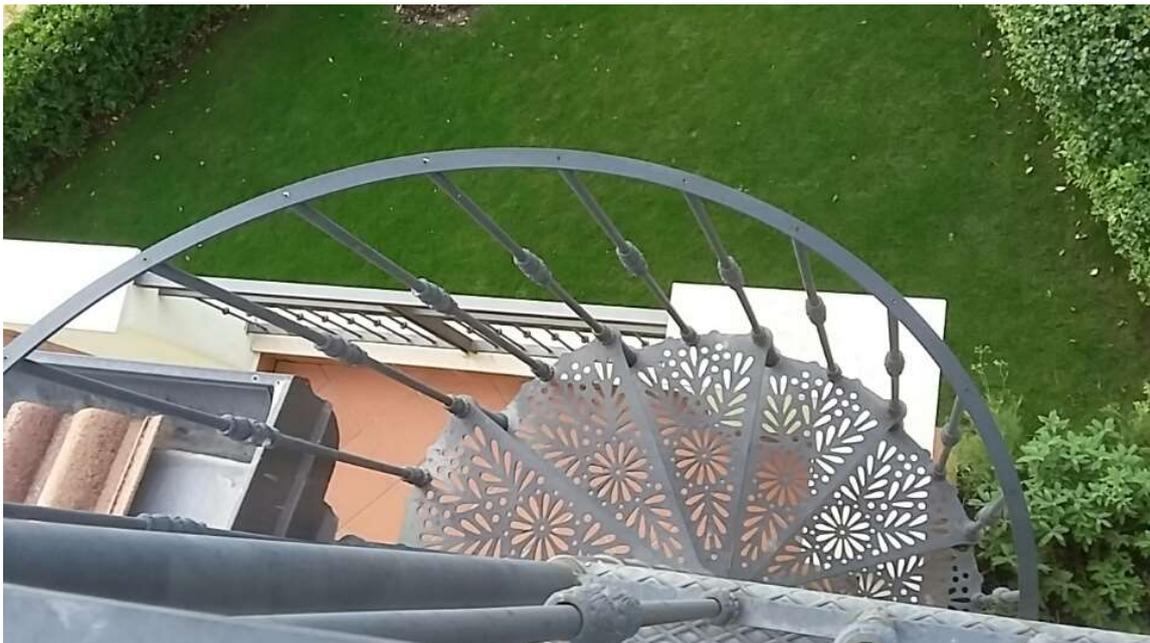
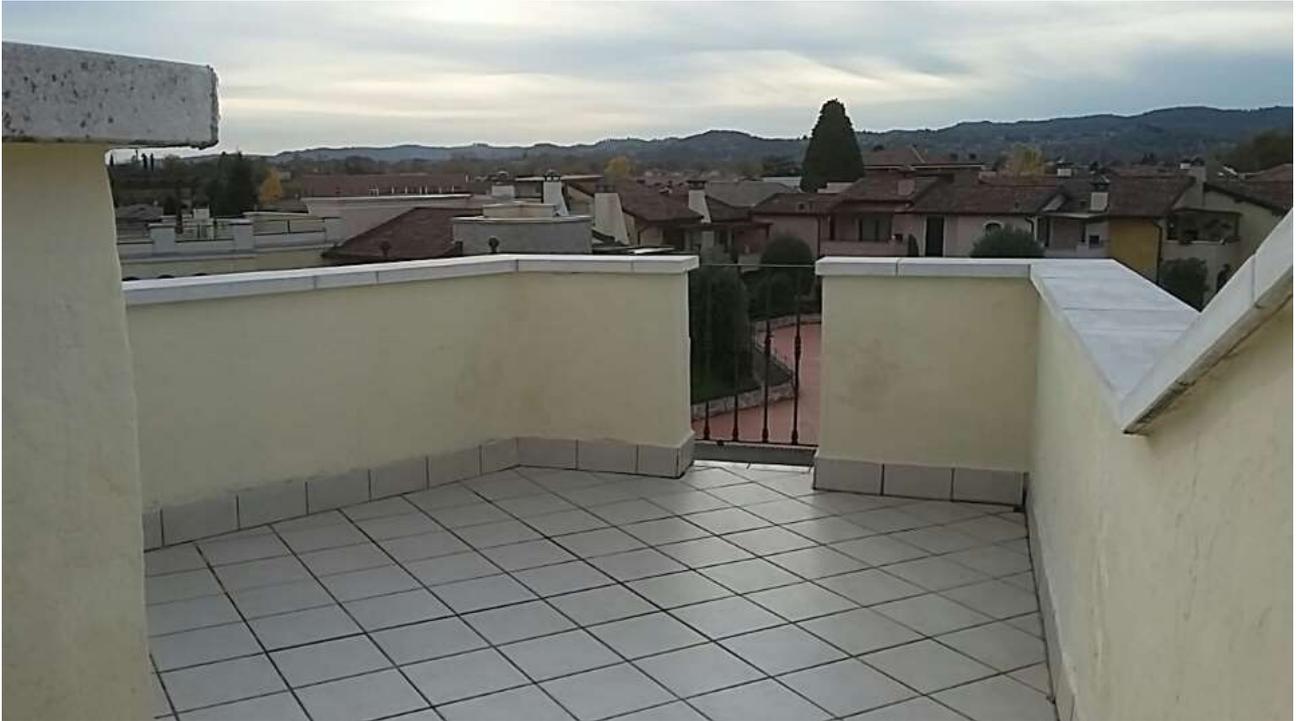
Tramite una scala a chiocciola si accede alla copertura piana utilizzabile come terrazza.

La scala a chiocciola di accesso alla terrazza, e l'utilizzo della stessa come spazio accessibile, non risulta indicata negli elaborati depositati c/o il Comune di Manerba del Garda e messi a disposizione dall'Ufficio Tecnico Comunale.

Circa la possibilità di sanare c/o il Comune la modifica si rileva la necessità di acquisire:

- a) preventivamente il nullaosta del condominio (salvo che la modifica sia intervenuta prima della costituzione del Condominio);
- b) l'autorizzazione paesistica in subdelega, rilasciata dal Comune su conforme parere/silenzio assenso della Soprintendenza di Brescia;
- c) il titolo abilitativo edilizio in sanatoria rilasciato dal Comune, sulla base di verifica di conformità alla vigente normativa.

Il costo per spese tecniche inerenti la stesura di dette pratiche, sanzioni (€ 516,00) e diritti comunali, è così quantificabile:

- spese tecniche e diritti comunali: assommabili con quelle per la sanatoria della copertura in quanto è possibile presentare un'unica pratica;
- sanzioni: va versato il doppio del contributo sul costo di costruzione derivante dall'aver reso accessibile la terrazza: circa € 1.500,00;
