**RELAZIONE DI STIMA EX ART. 173 BIS
DEL CODICE DI PROCEDURA CIVILE
ESECUZIONE N. 465/2019**

Abitazione con autorimessa in via Atleti Azzurri d'Italia n. 15 a Manerba del Garda (BS) –

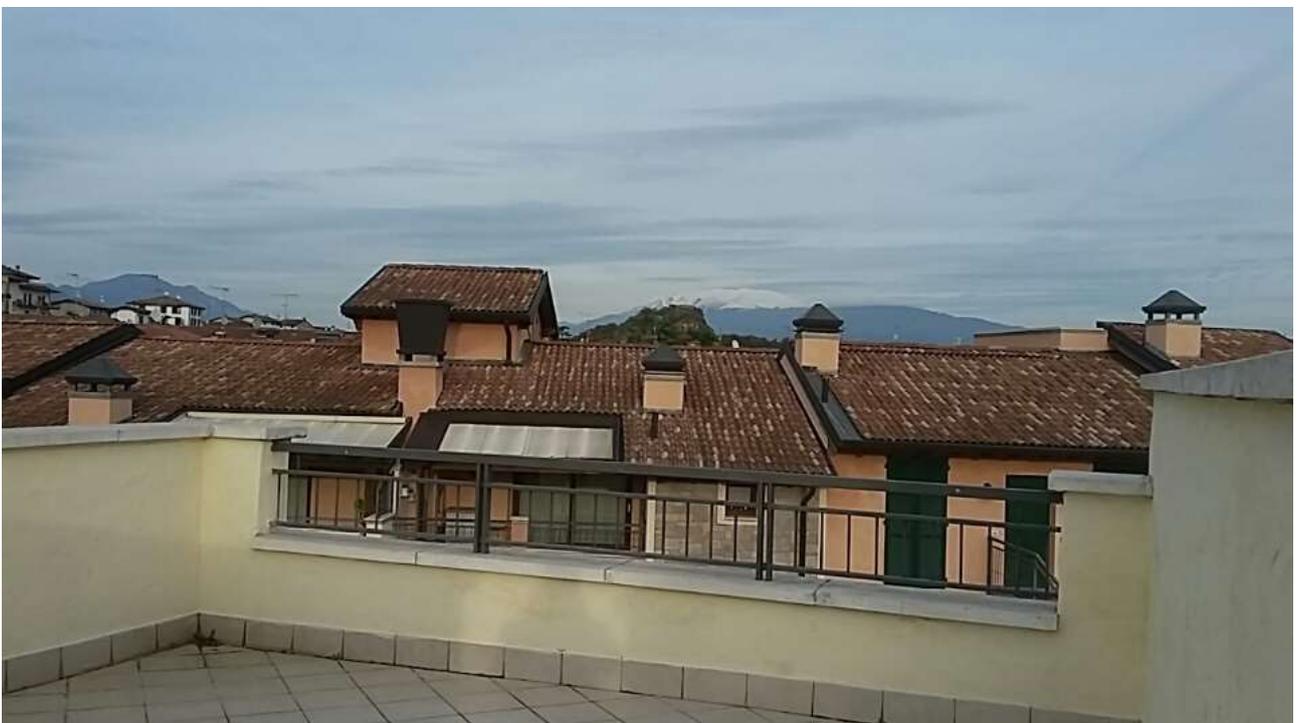
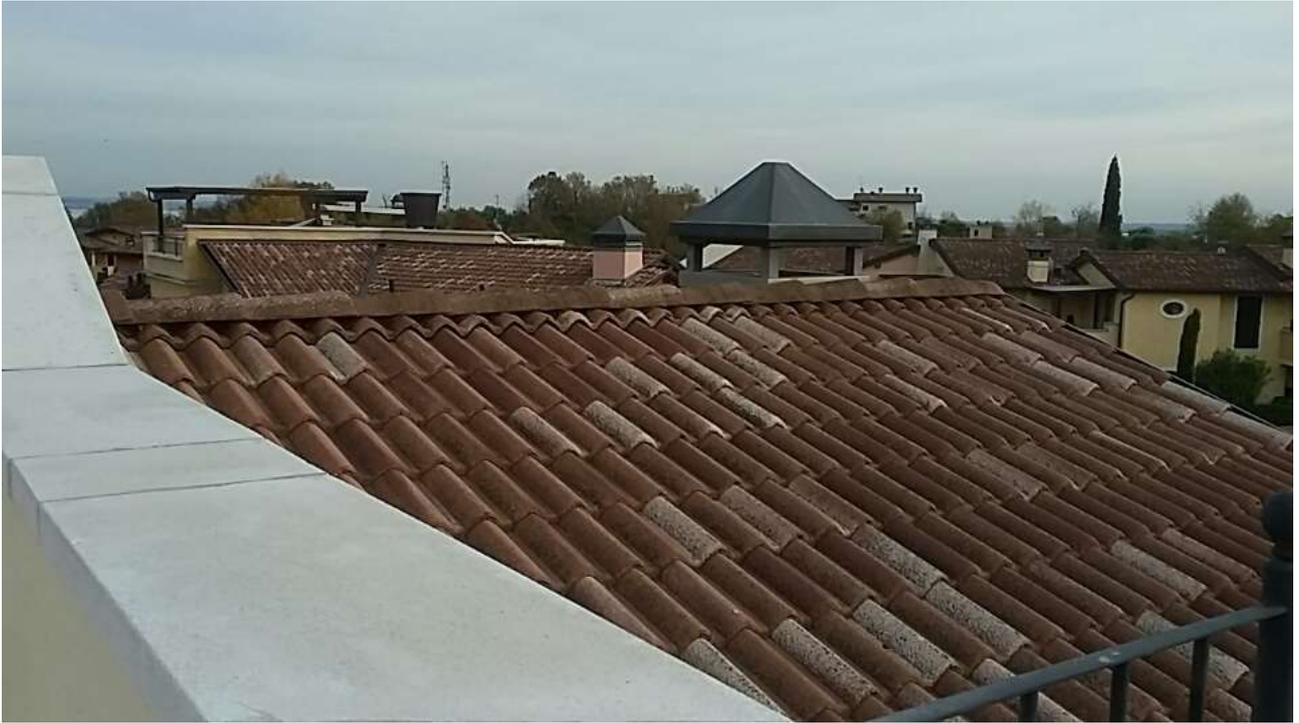
Una parte della terrazza, costituente anche copertura piana dell'edificio, è soprastante all'unità immobiliare limitrofa (sub 7)

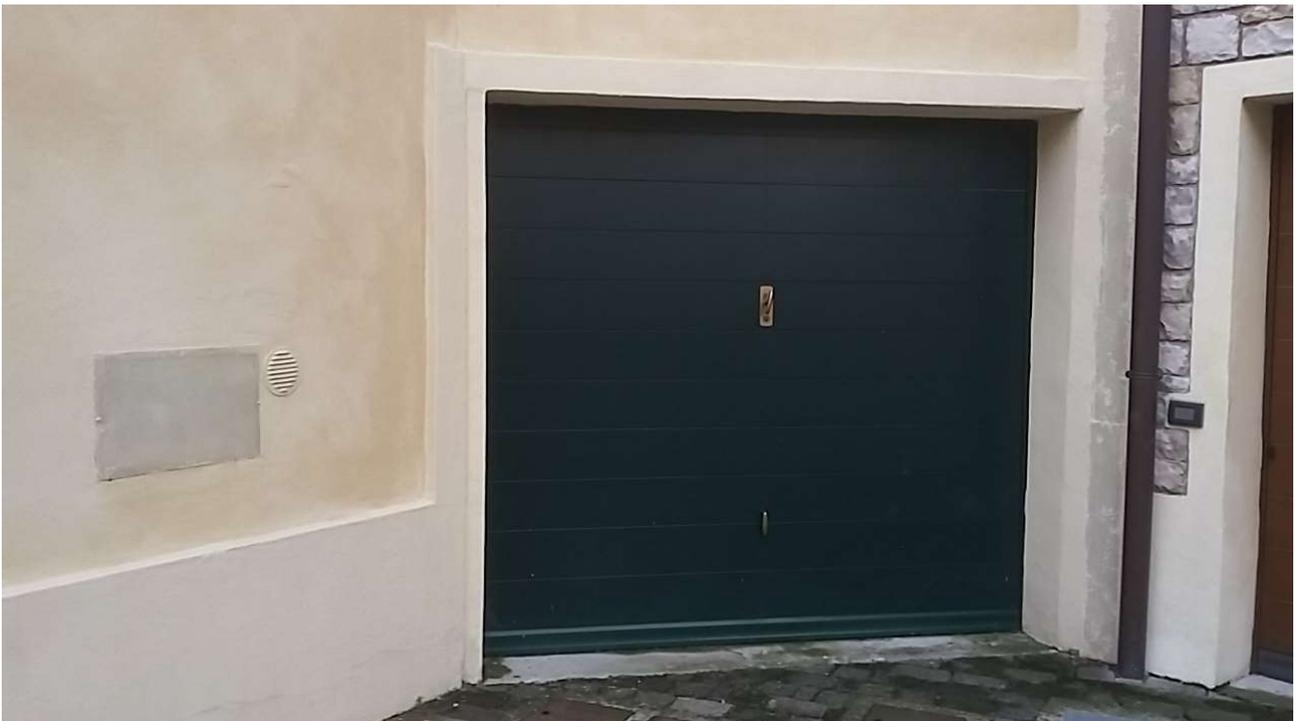
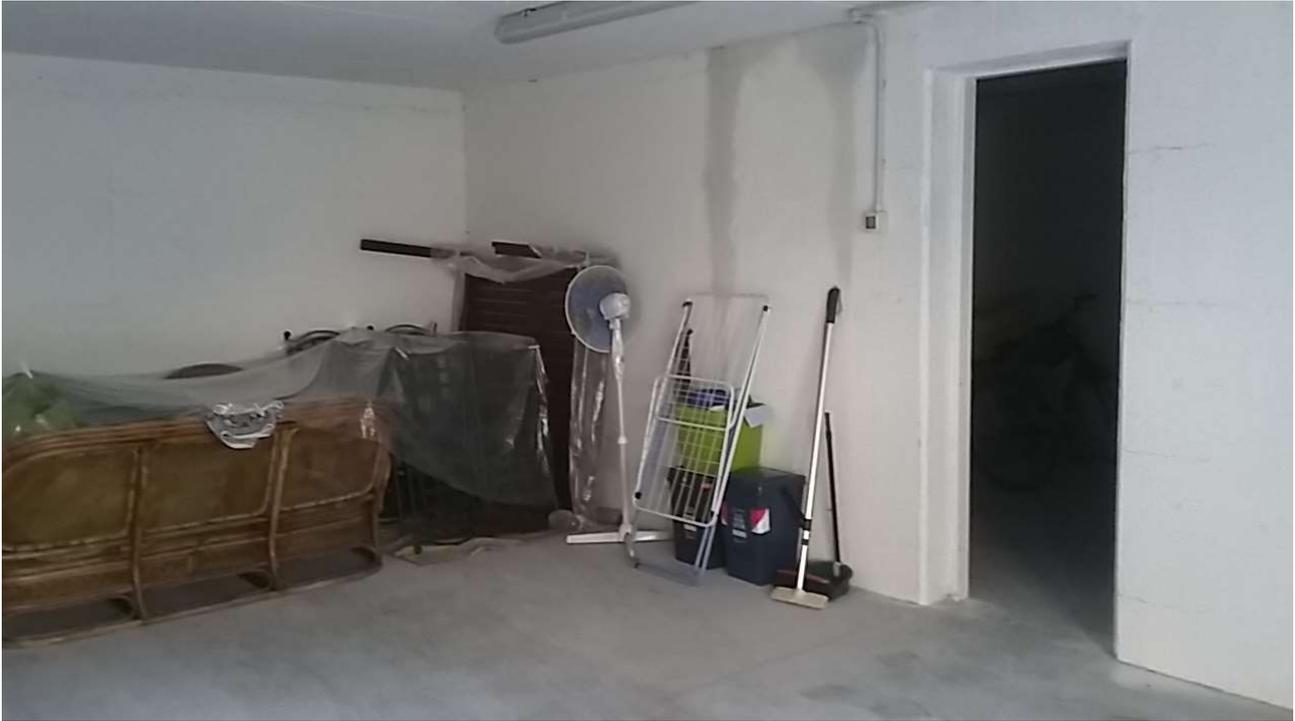
Sottostante all'appartamento, a livello interrato è ubicata l'autorimessa, raggiungibile tramite percorso scoperto lungo le parti comuni. Pur se ampio, per la sua conformazione il box consente il ricovero di un solo autoveicolo.

La serranda di apertura è a struttura metallica con rivestimento esterno in legno e apertura manuale. Annessa all'autorimessa troviamo un piccolo ripostiglio.
