TRIBUNALE DI BRESCIA

FALLIMENTO N.169/2019 ██████████

PERIZIA DI STIMA DEI BENI AZIENDALI

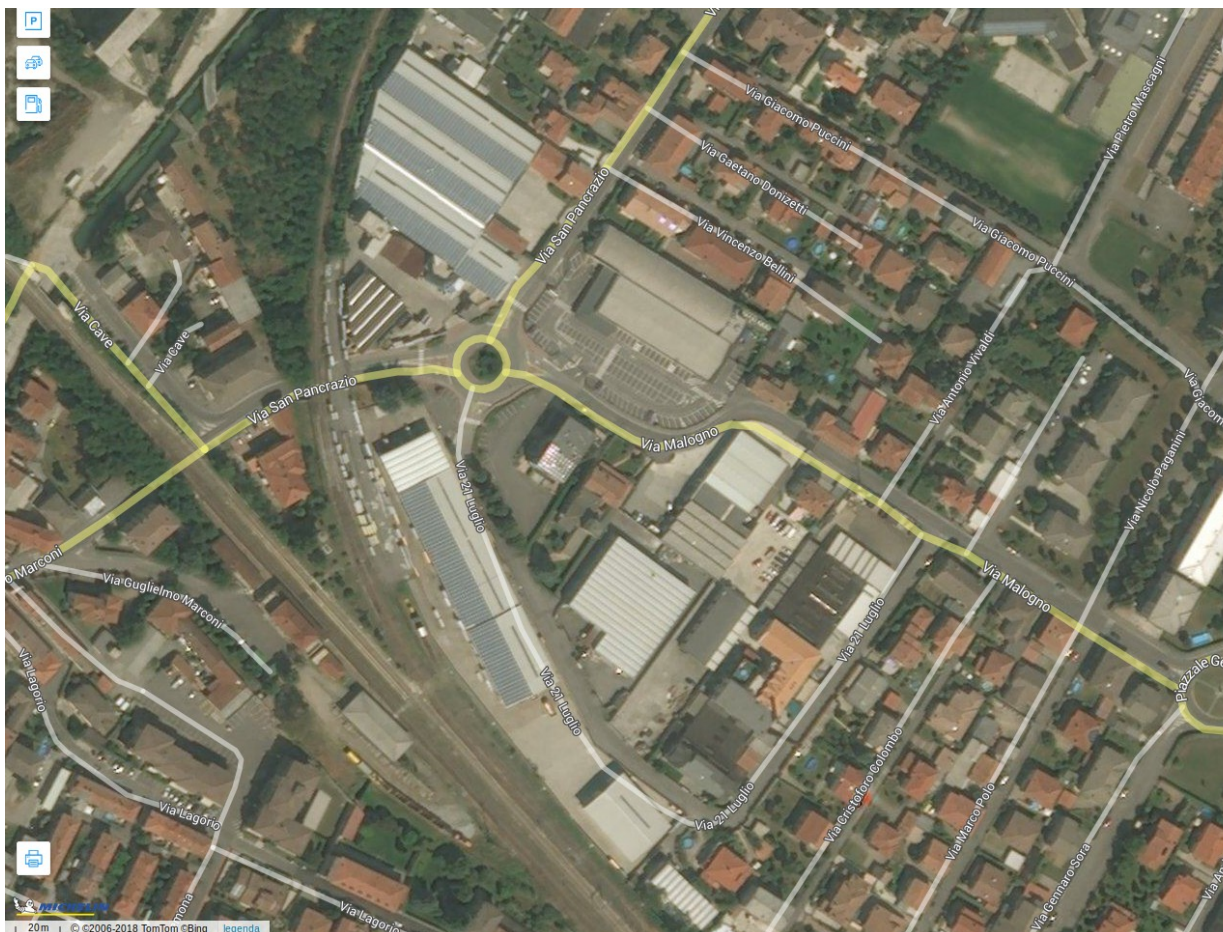
La seguente foto aerea mostra orientativamente la collocazione dei beni in oggetto:

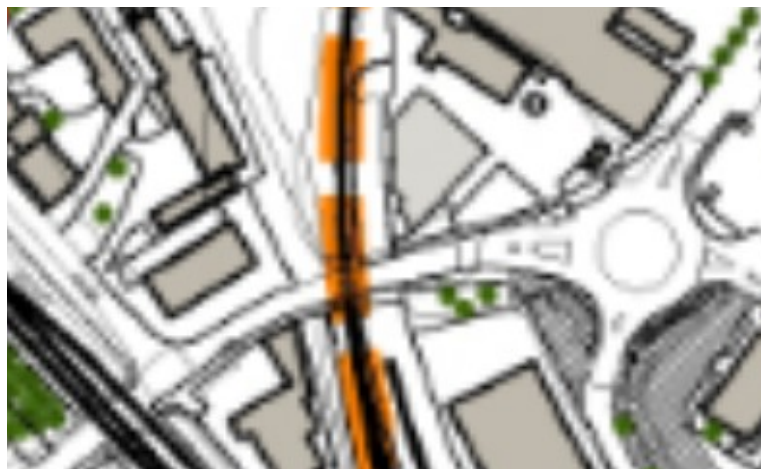
Di seguito, per completezza, si riporta estratto del pgt nel quale la porzione in blu non è riportata, non essendo accatastata.

Dalle informazioni assunte presso gli uffici comunali, risulta che un potenziale acquirente interessato all'utilizzo dovrebbe riconvenzionare l'uso del ponte col comune, provvedendo all'accatastamento dello stesso, come era peraltro previsto dalla convenzione originaria.

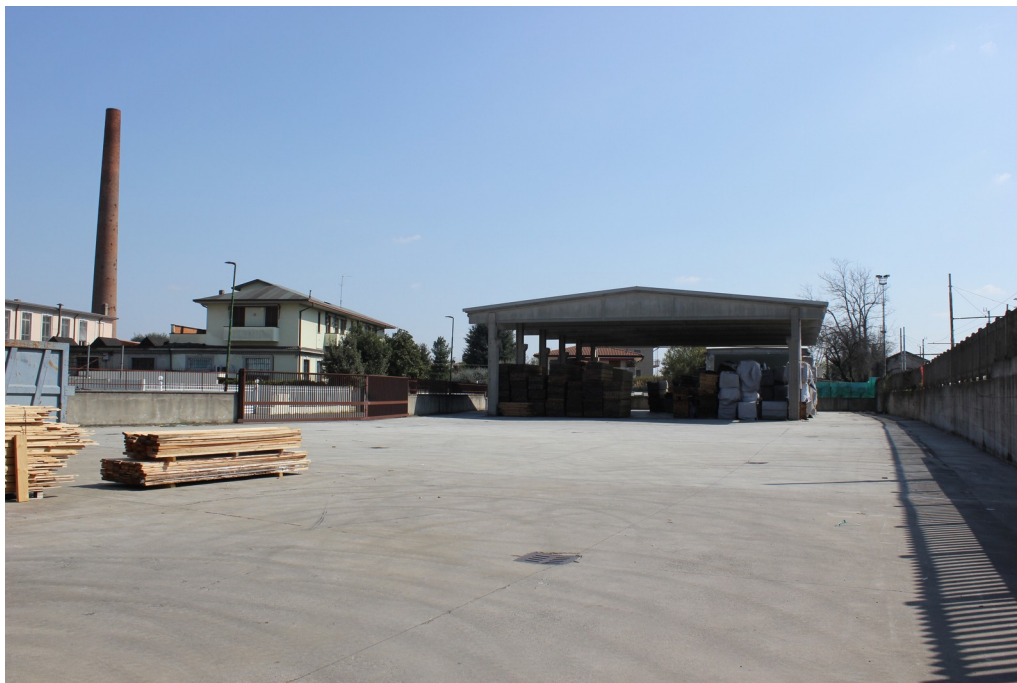
L'edificio più a sud (**Edificio 1**) è una tettoia aperta su tutti i lati in cls prefabbricato dell'estensione di circa 610 mq con copertura spiovente.

Esso risulta essere stato edificato negli anni '70. La copertura risulta essere stata sostituita nel 2011.

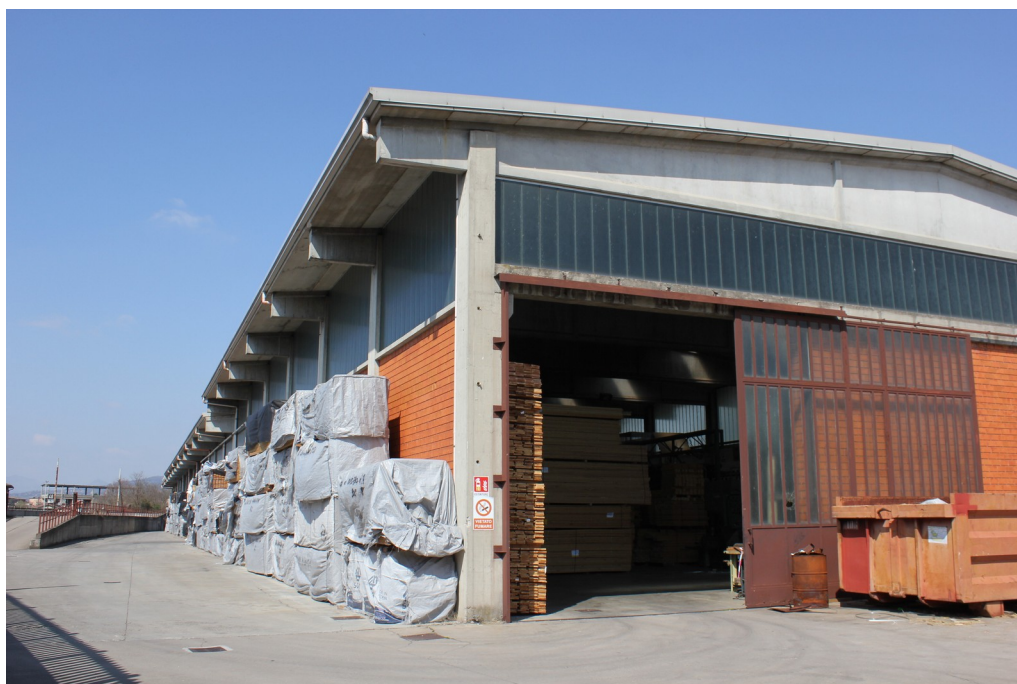
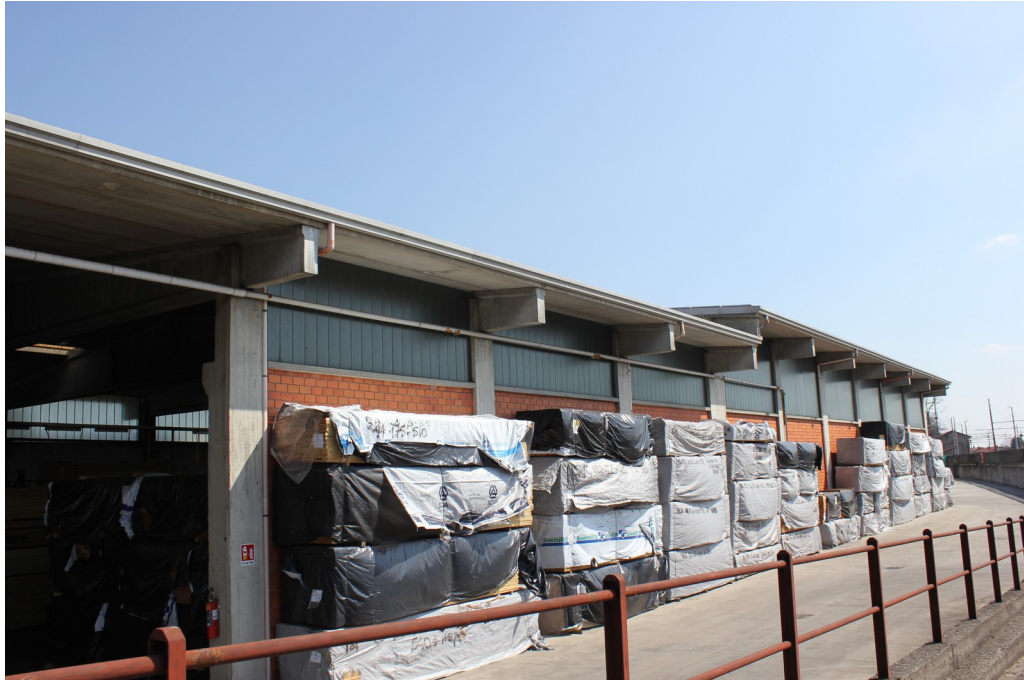
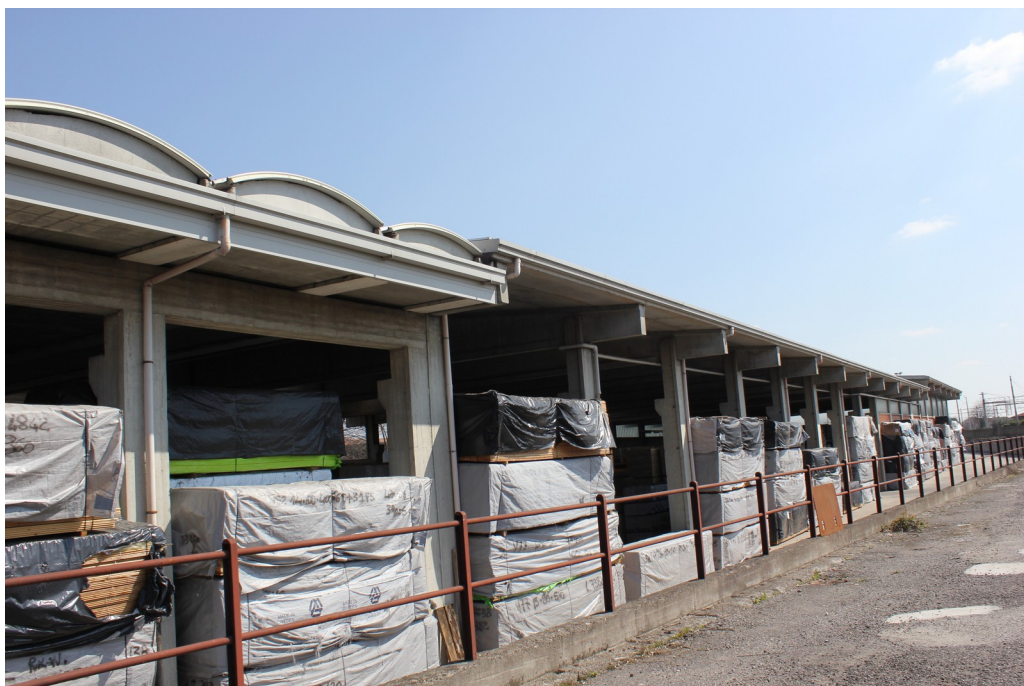
Il secondo immobile (**Edificio 2**) è sempre di tipo industriale in parte tamponato con mattoni e in parte lasciato aperto a tettoia, per totali 2.660 mq circa.

La parte tamponata ha copertura spiovente in cls prefabbricato e la parte rimanente in parte ha la stessa copertura e in parte invece ha copertura curva. Su questo secondo immobile trova posto parte dell'impianto fotovoltaico aziendale.

Le finiture interne sono caratterizzate da pavimenti in battuto di cemento ed è presente impianto elettrico e un impianto antincendio. Le aree esterne sono prevalentemente asfaltate o a battuto.

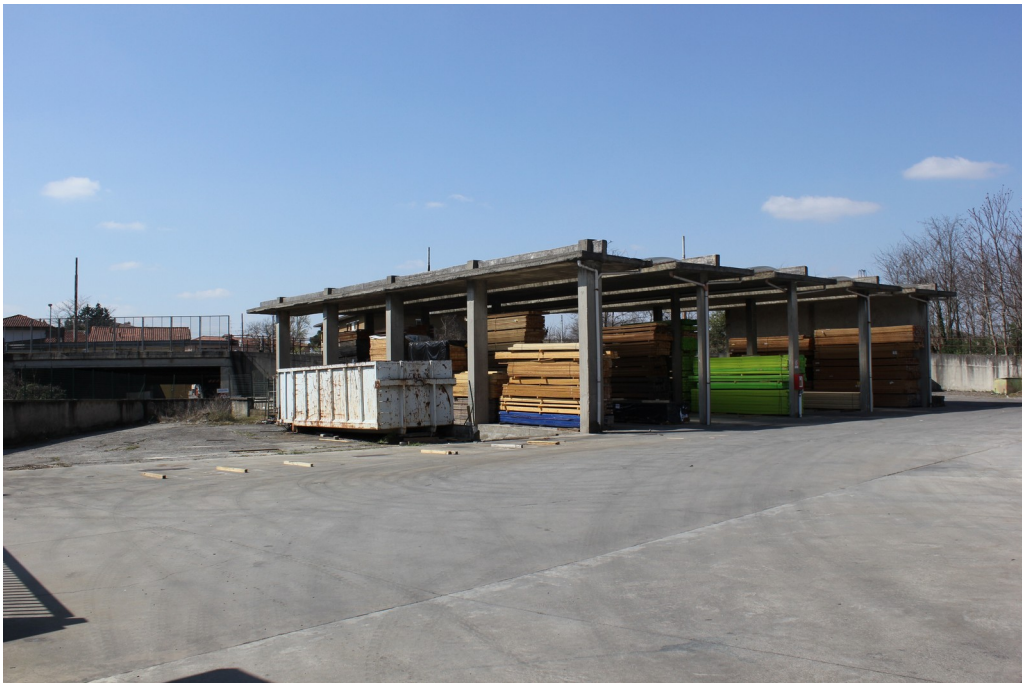
Il secondo gruppo di immobili, a nord del ponte della ferrovia, corrisponde col comprensorio originario ed è costituito, procedendo da sud verso nord, da una tettoia in cls (**Edificio 3**), con copertura piana intervallata da lastre traslucide, dell'estensione di circa 445 mq.

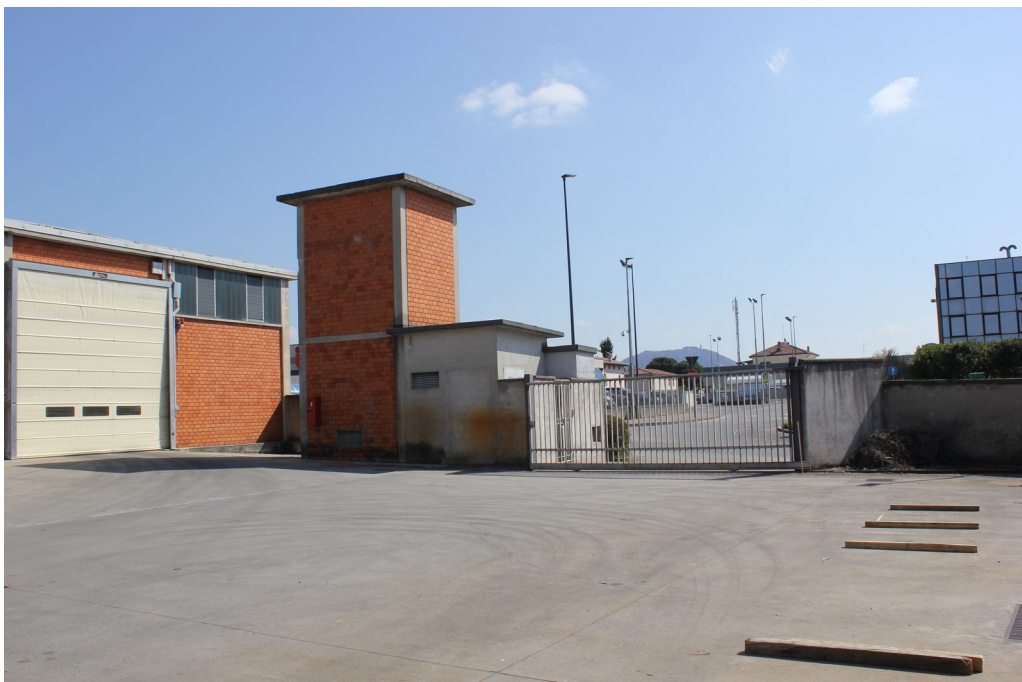
L'**edificio 4** è costituito dalla cabina elettrica, che si sviluppa su due piani ed occupa una superficie di circa 38 mq.

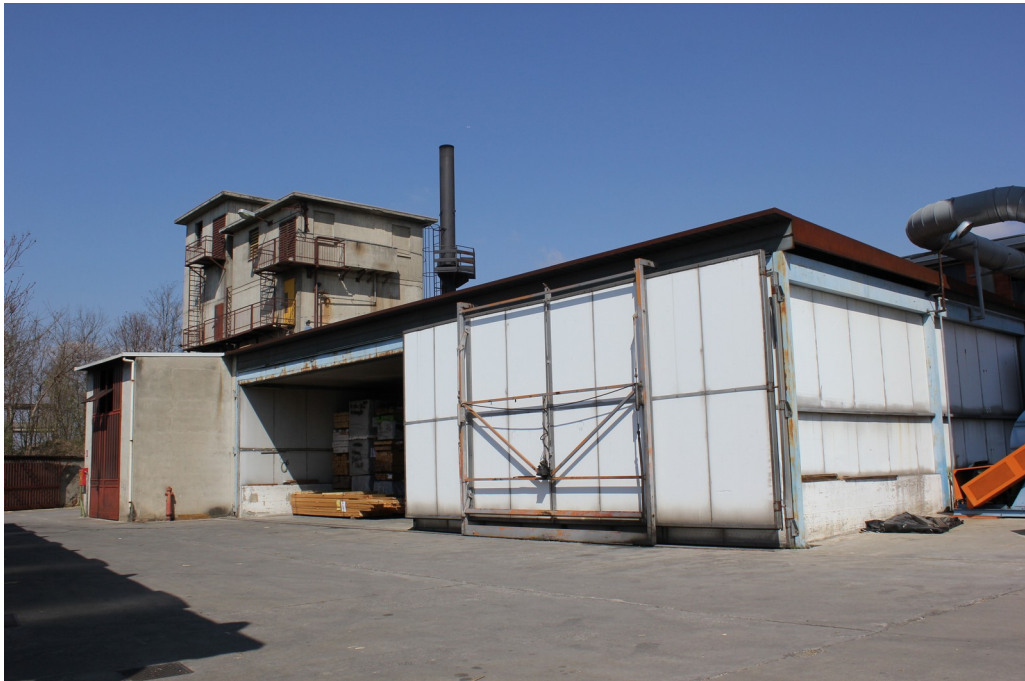
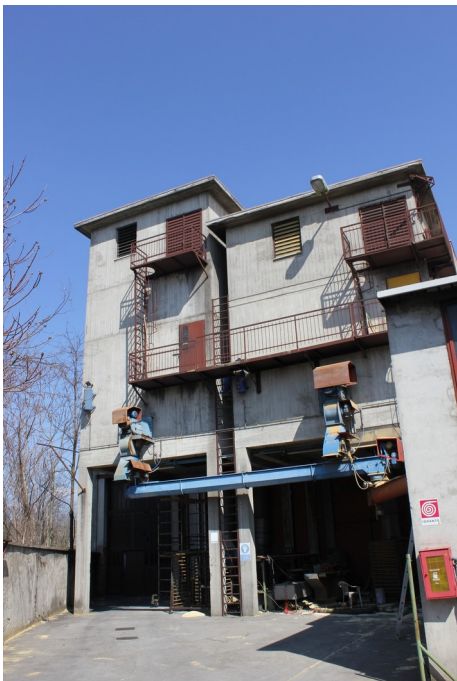
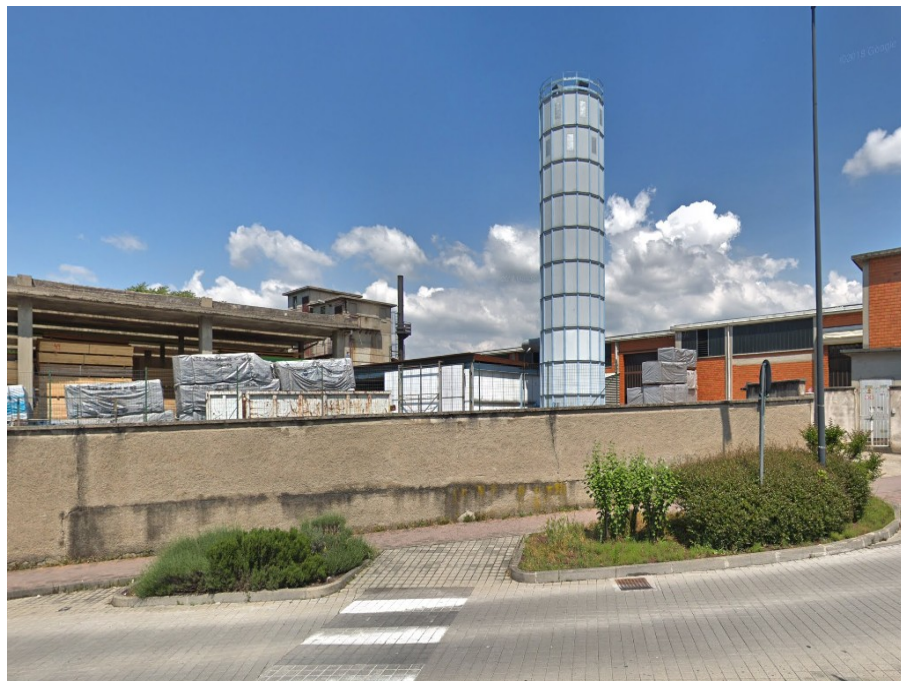
Gli **edifici 5** sono dei locali tecnici adibiti a silos di stoccaggio in muratura, forni di essiccazione, centrale termica con caldaia a biomassa Andolfatto mod. UB18 (compresa nella presente valutazione). Il silos metallico a sezione circolare di diametro di circa 4,80 mt e di altezza di circa 21 mt, essendo imbullonato ma removibile, asportabile e volendo riutilizzabile altrove dopo manutenzione, essendo prettamente connesso con l'attività produttiva, viene valutato insieme agli impianti.

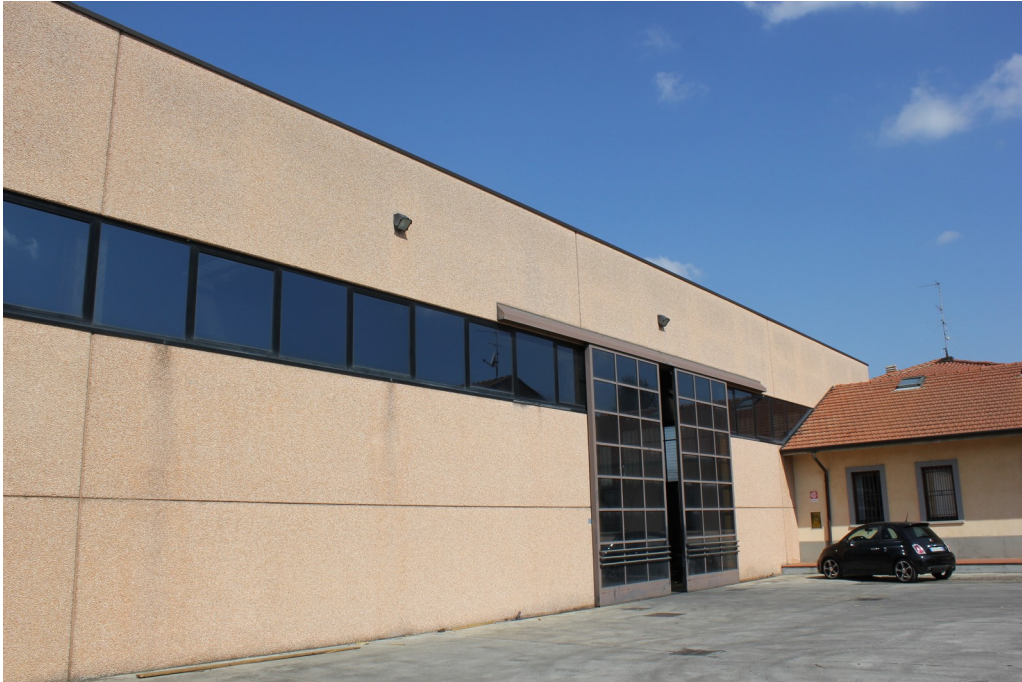
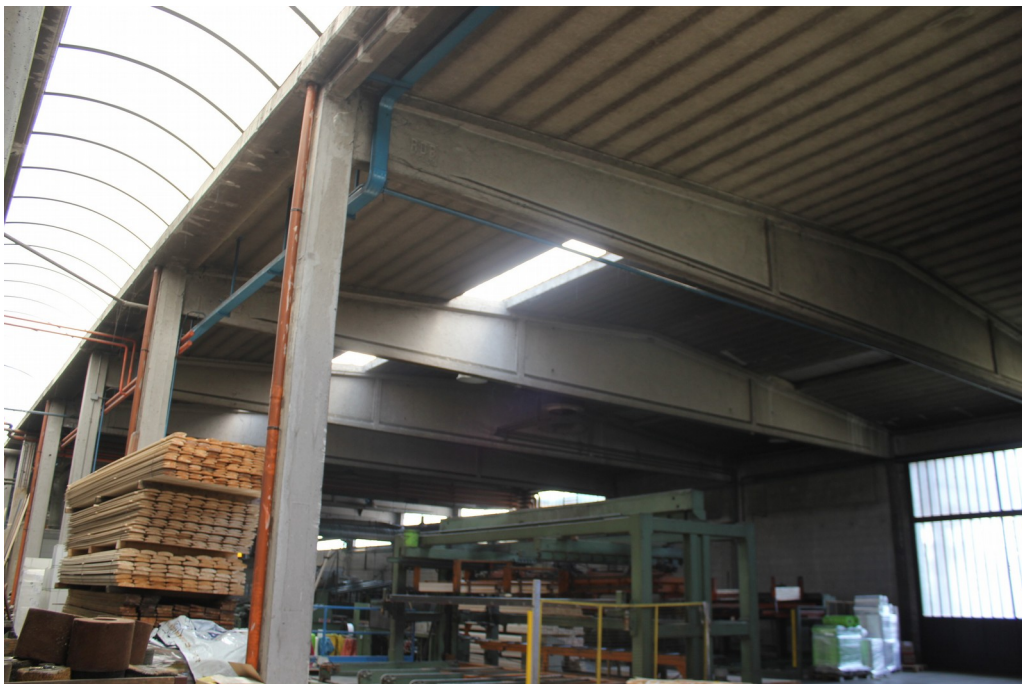
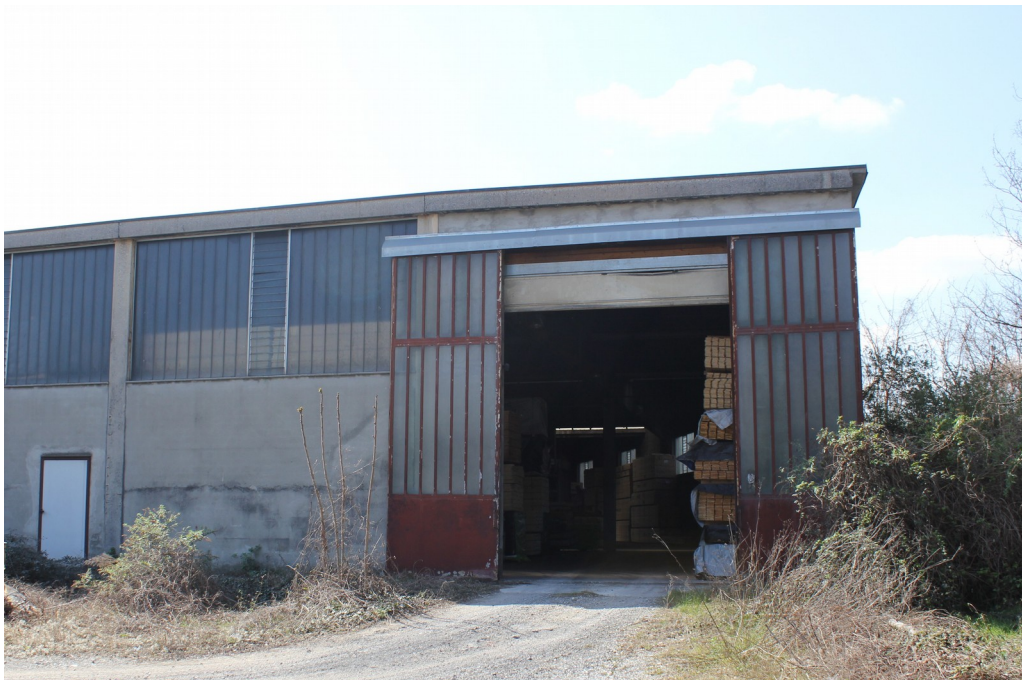
edificio 6 è il capannone industriale principale, dell'estensione di circa 4.700 mq risalente come impianto originario agli anni '70 con strutture portanti in cls e copertura spiovente (rifatta nel 2011 in occasione dell'installazione dell'impianto fotovoltaico).

All'interno dello stesso trovano posto gli uffici su entrambe le ali ai lati del piazzale nord per un totale di circa 430 mq. Gli uffici sono finiti al civile, con pavimentazione in piastrelle, infissi con vetrocamera e servizi igienici.

La copertura è spiovente, la dotazione impiantistica è di base e sono presenti quattro portoni carrai sui vari lati. Tutta la superficie laterale è finestrata e sono presenti mensole per carroponte e lucernari traslucidi in più fasce.

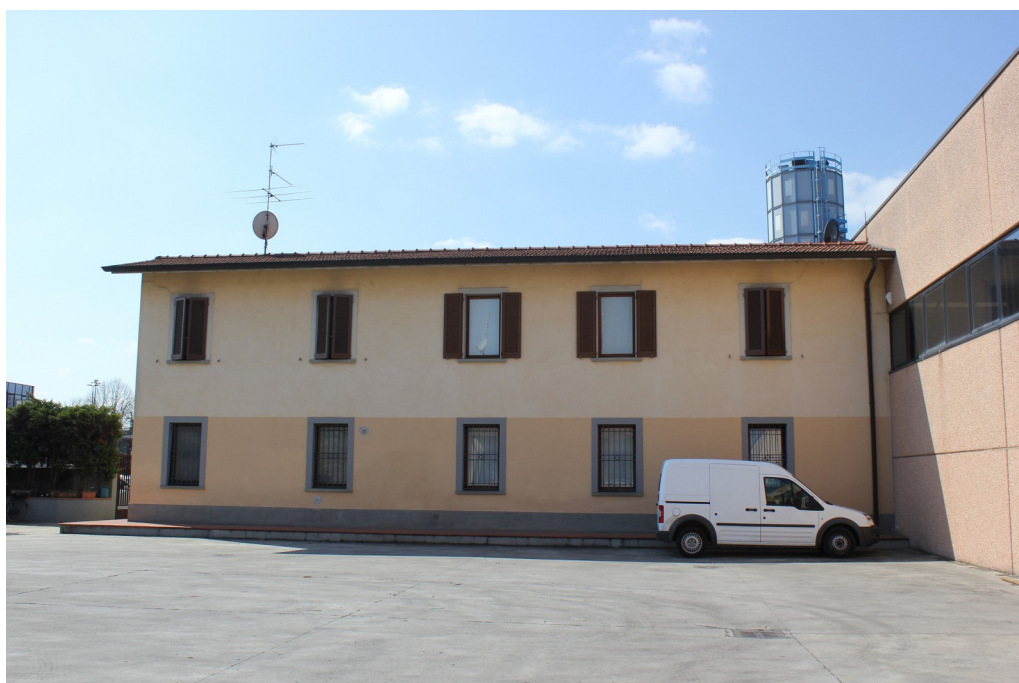
L'**edificio 7** è una costruzione civile su due piani fuori terra.

Al piano terra trovano posto degli uffici, (parte del mappale 41/701 e la cui metratura è compresa nei precedenti 430 mq circa), e una parte di appartamento (particella 41/3) che si sviluppa poi al primo piano per un totale di 160 mq. Le finiture sono al civile, con pavimentazione in piastrelle, riscaldamento a caldaia con radiatori in alluminio, infissi con vetrocamera e stato di manutenzione discreto.

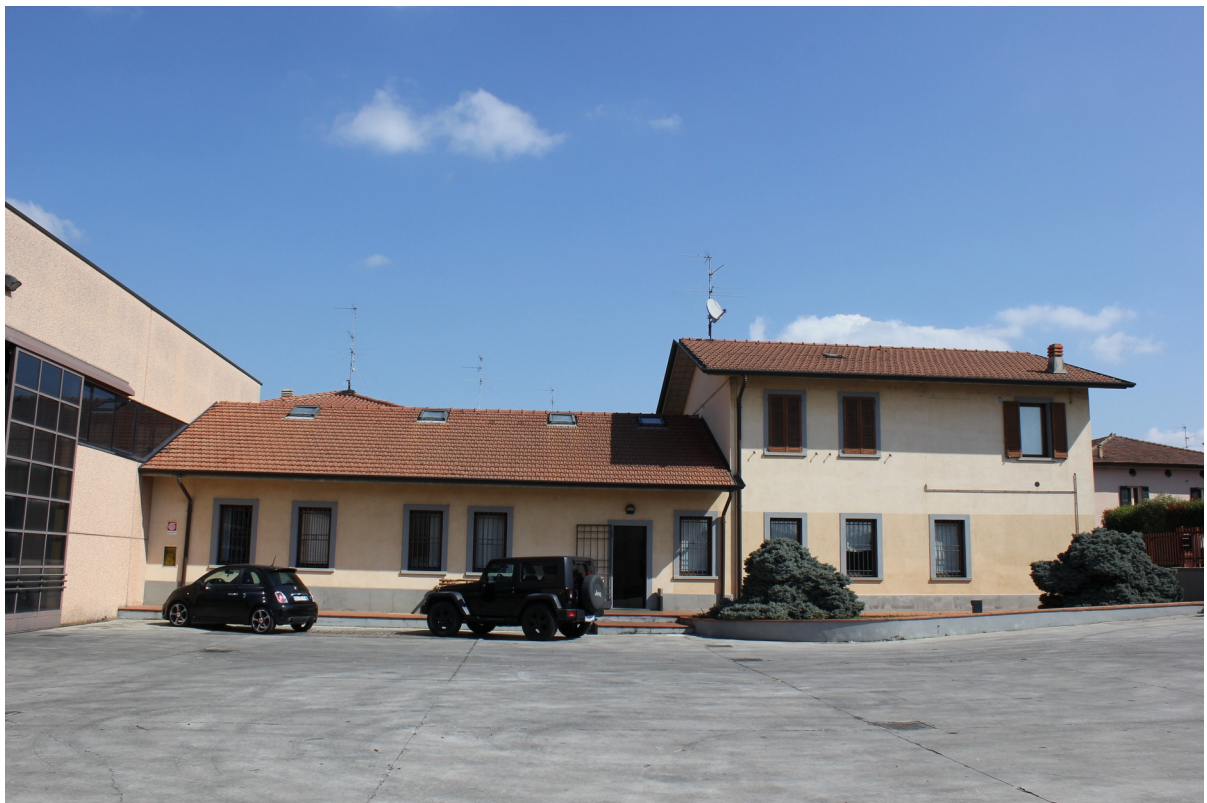
L'**immobile 8** è costituito da una costruzione al civile ("Torretta") ubicata a fianco agli uffici su due piani del mappale 41/701.

All'appartamento identificato col mappale 42/2 ubicato al primo piano, si accede tramite una scala dove si trova anche la centrale termica. L'appartamento occupa in tutto una superficie di circa 90 mq ed è risultato in ottimo stato conservativo. Anche in questo caso la pavimentazione è in piastrelle, riscaldamento con aerotermi negli uffici e con radiatori con caldaia nell'appartamento, infissi con vetrocamera.

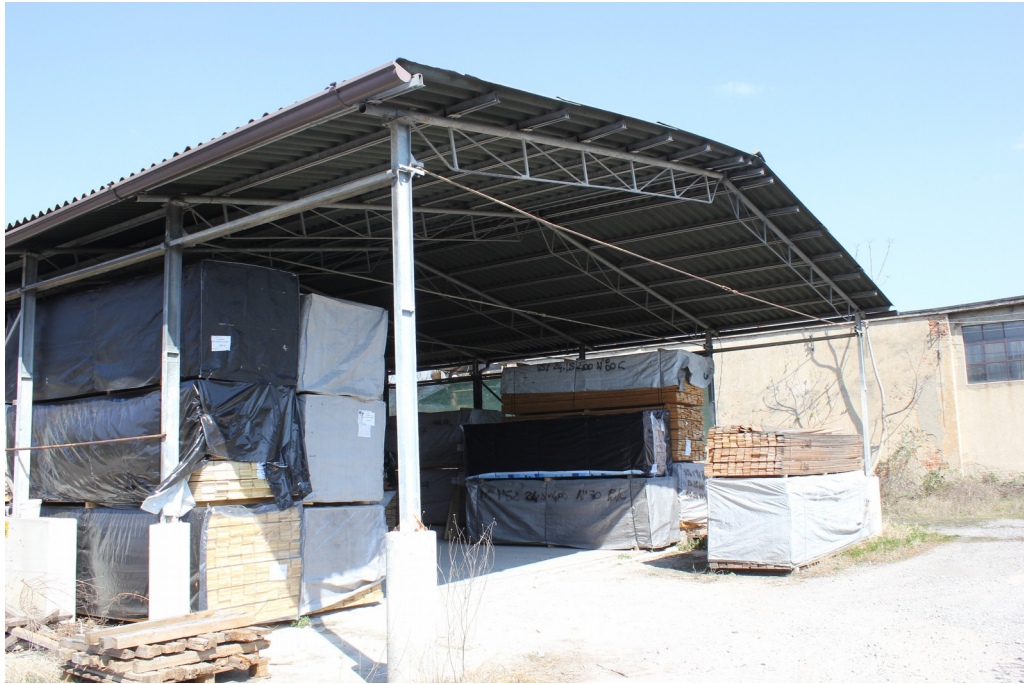
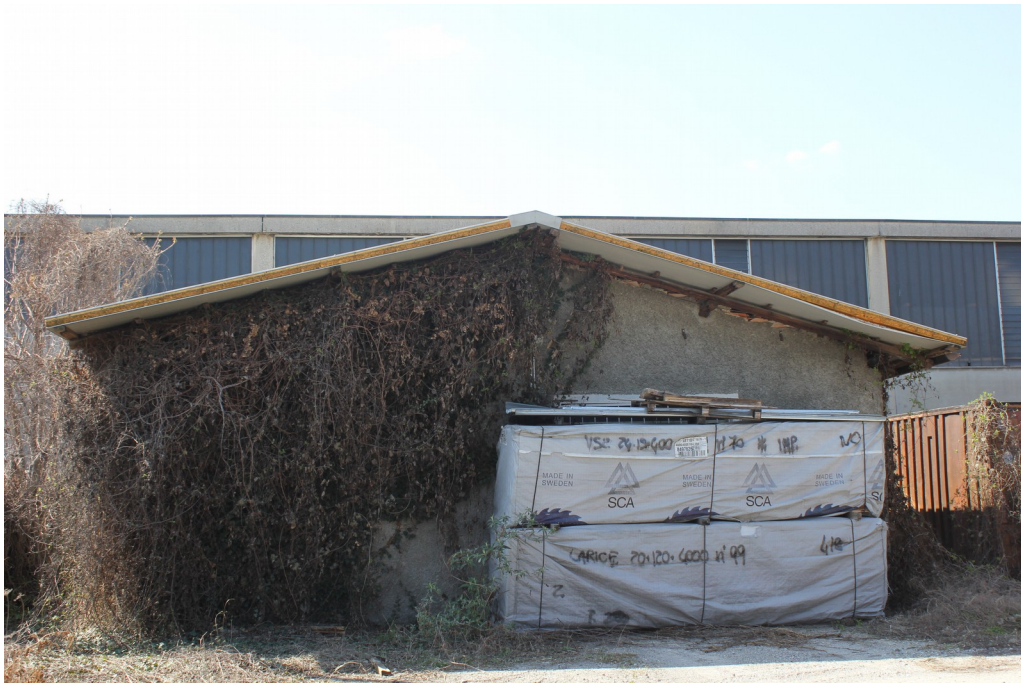
Gli **edifici 9** infine sono due corpi, acquistati nel 2004 per finalità di deposito e costituiti da una tettoia in metallo con copertura presumibilmente in fibrocemento di circa 360 mq

e da una costruzione di circa 60 mq in stato di abbandono.
