# *Relazione di Stima*

## **TRIBUNALE DI BRESCIA**

**Esecuzione Immobiliare n. 509/2018**

Descrizione : Appartamento su due livelli al primo piano, con portico e giardino esclusivi

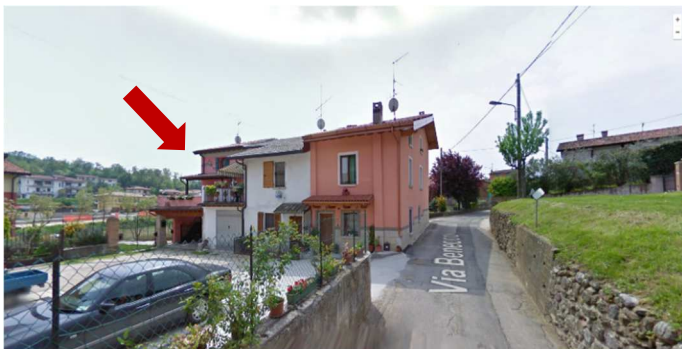
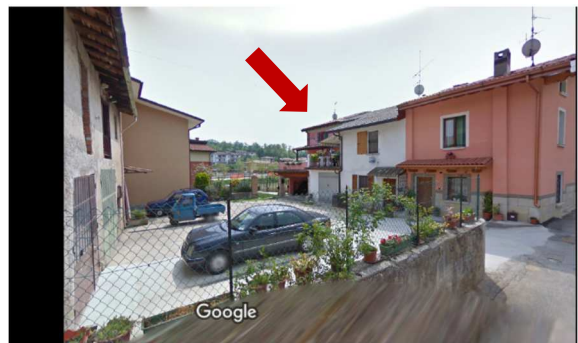
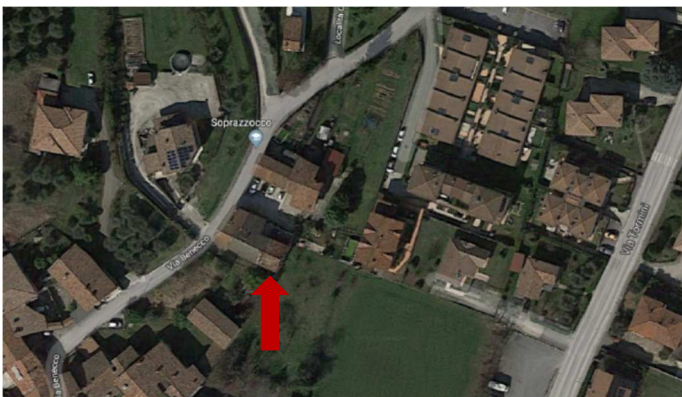
La porzione di cui è parte l'alloggio da valutare è quella più interna alla corte (individuata dalla freccia rossa sulle immagini); è un fabbricato composto da un appartamento al piano terra (a cui si accede dal lato opposto alla corte) e l'appartamento oggetto di perizia, posto al primo piano. Si accede da scala situata sotto al portico di proprietà esclusiva.

Trattasi di una costruzione in buono stato, con strutture portanti in muratura, tramezzature in laterizio, solai e copertura in legno con travi a vista sia al primo piano che al secondo. La copertura è finita con manto di tegole.
