**TRIBUNALE di BRESCIA**

**Fallimento n° 322/2012 -**

**1a CONSULENZA TECNICA di STIMA**

Relativa a beni immobili destinati ad attività produttiva  
ubicati in Leno fraz. Porzano, prov. di Brescia, consistenti in:  
edificio industriale (capannone con uffici e relative sottocabine  
elettriche, tettoia nord e "carport") e cabina elettrica ENEL  
e quota parte di area esterna pertinenziale

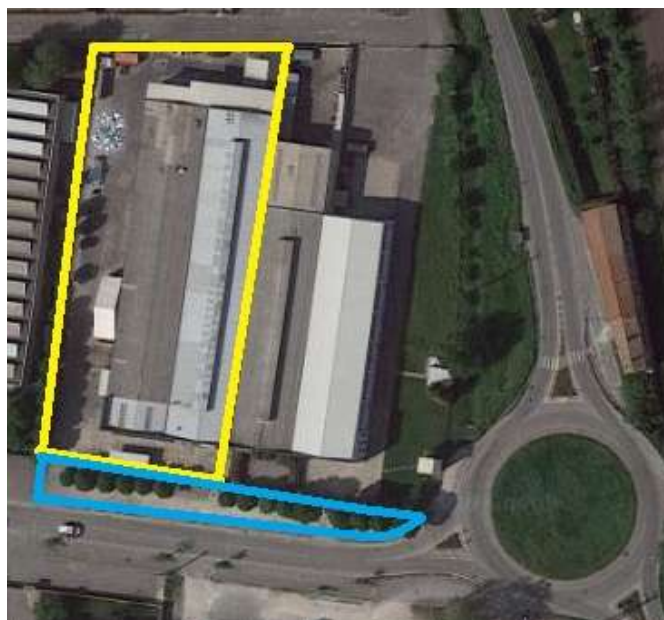
Nella fotografia aerea qui sotto riportata:

- il perimetro giallo delimita i beni (edificio industriale con uffici, sottocabine elettriche e cabina elettrica ENEL, tettoia nord, "carport") in proprietà esclusiva, fatta eccezione per la tendostruttura ad ovest
  - l'area fronte strada a sud, in comproprietà, è perimetrata in azzurro
- o sono raggiungibili da nord, provenendo dall'abitato di Bagnolo Mella, percorrendo la SP VII (Via Leno , poi Via Isonzo) e deviando, alla rotonda, in direzione ovest.

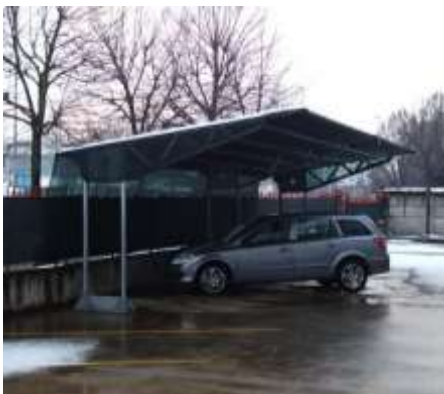
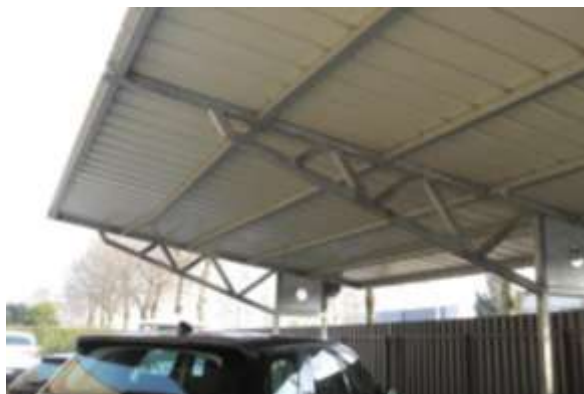
- a sud: pensilina metallica insistente su una porzione del parcheggio interno adibita a ricovero di autovetture ("carport")

- tettoia a sud ("carport")

struttura portante:

pilastri, arcarecci e travi a sbalzo, queste reticolari, realizzate con tubolari in acciaio zincato;

ancoraggio alla pavimentazione in calcestruzzo mediante piastre di appoggio, barre filettate inghisate e bulloni;

copertura:

costituita da pannelli coibentati del tipo a "sandwich" in lamiera preverniciata.

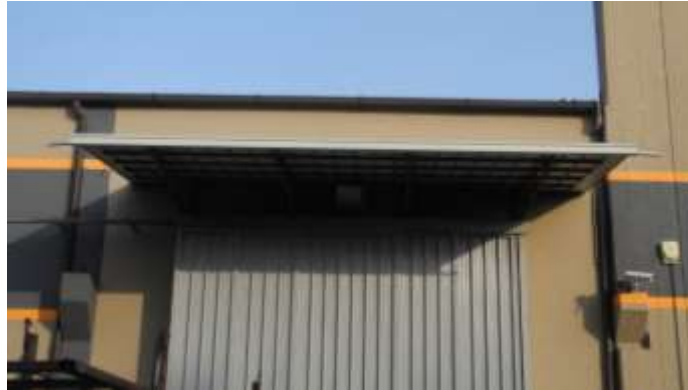
- a ovest: aggetto (pensilina a sbalzo) soprastante ingresso carraio al capannone

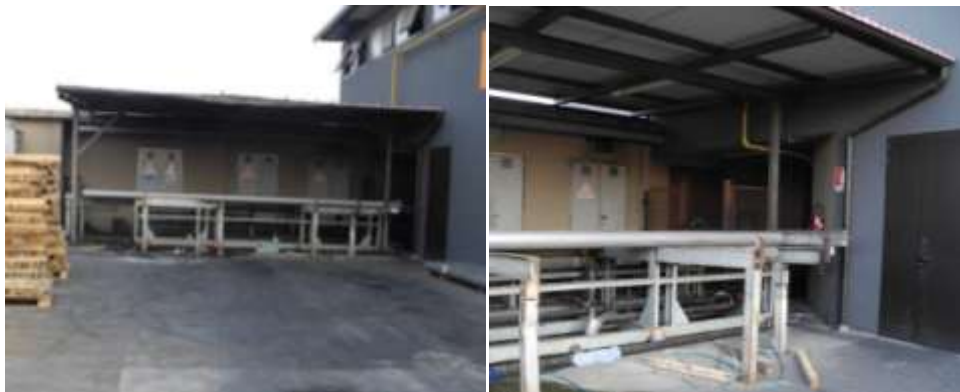
- nord-est: tettoia posta a protezione della parte dell'impianto di estrusione esterna al corpo di fabbrica

- tettoia a nord-est

struttura portante:

costituita da pilastri e travi realizzate con tubolari e profilati in acciaio verniciati

ancorata alla pavimentazione in calcestruzzo mediante piastre di appoggio, barre filettate inghisate e bulloni;

copertura:

costituita da pannelli coibentati in lamiera preverniciata con lattoneria in lamiera preverniciata

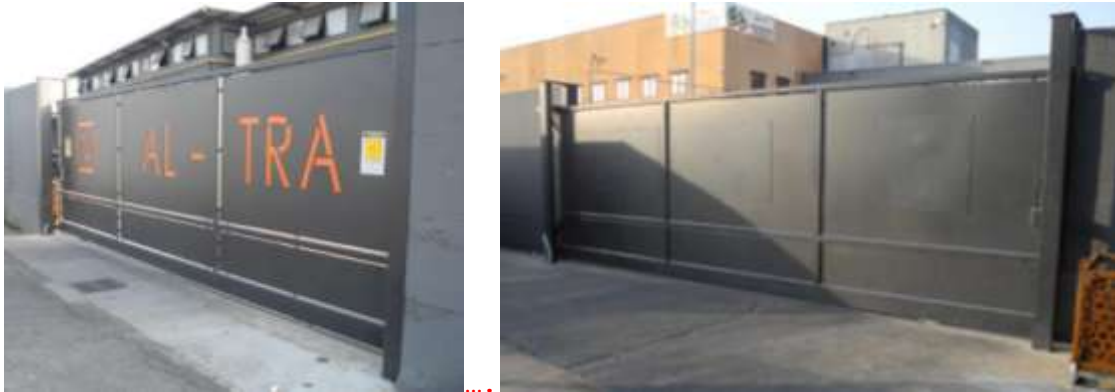
- prima della trascrizione
  - a. Permesso di Costruire di cui alla pratica edilizia (PE) n° 08/2006 del 4/4/2006 Reg. Costr. n° 5518 depositata il 6 febbraio 2006 , avente per oggetto la:  
ristrutturazione ed ampliamento capannone artigianale.  
Per ciò che concerne l'ampliamento, a nord, trattasi di:
    - o deposito soda, magazzini, quadri elettrici e deposito minuteria disposti su due piani, PT e 1°P  
ed ancora
    - o cabine elettriche al PT .
- dopo la trascrizione
  - b. Comunicazione di Inizio Lavori di Edilizia Libera (articolo 6, comma 2, lettera A) D.P.R. 6 giugno 2001 n° 380 ) protocollata presso il Comune di Leno il 1° dic. 2015 .  
Descrizione sintetica dei lavori: manutenzione straordinaria per la realizzazione di nuovo ingresso carraio a nord

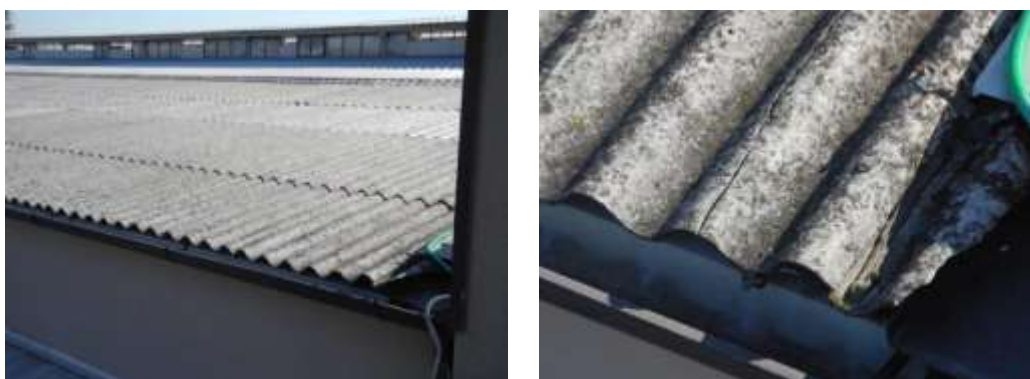
*copertura ad ovest*

- la copertura ad ovest (lana di roccia con soprastanti lastre in eternit) versa in condizioni di degrado per la presenza di crepe e fessurazioni dovute all'usura ed alla età dei manufatti

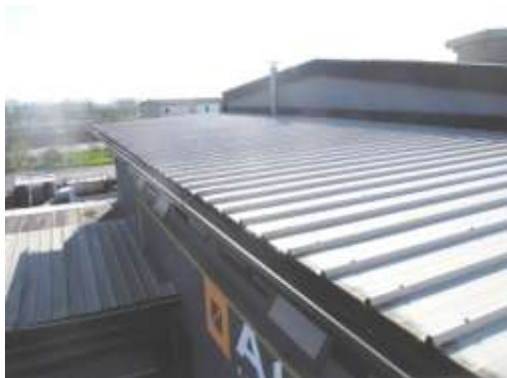
*copertura ampliamento a nord*

- la copertura a nord (ampliamento) non presenta problematiche di bonifica
- per la copertura ad est sopra il capannone e quella a sud soprastante gli uffici (lana di roccia con soprastanti lastre in eternit ricoperte da lamiera) è stato osservato che le lastre di eternit non sono state trattate con idoneo incapsulante ed inoltre presentano fessurazioni e stalattiti di fi-

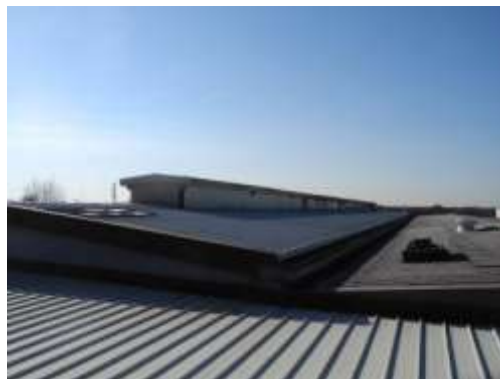
*vista da nord*
