# *Relazione di Stima*

## **TRIBUNALE DI BRESCIA**

**Esecuzione Immobiliare n. 541/2022**

**LOTTO 1**  
Descrizione : Porzione di bifamiliare su due livelli di piano fuori terra e interrato  
Ubicazione: Via Nicolò Bettoni 17 – 25127 Brescia  
Id. catastale: Foglio 60 NCT – Part. 199 – Sub. 3 – Cat. A/3– Piano S1 – T - 1  
Classe 5 - Cons. 7 vani – Sup.cat. 181 mq - Rendita Cat. 451,90 Euro

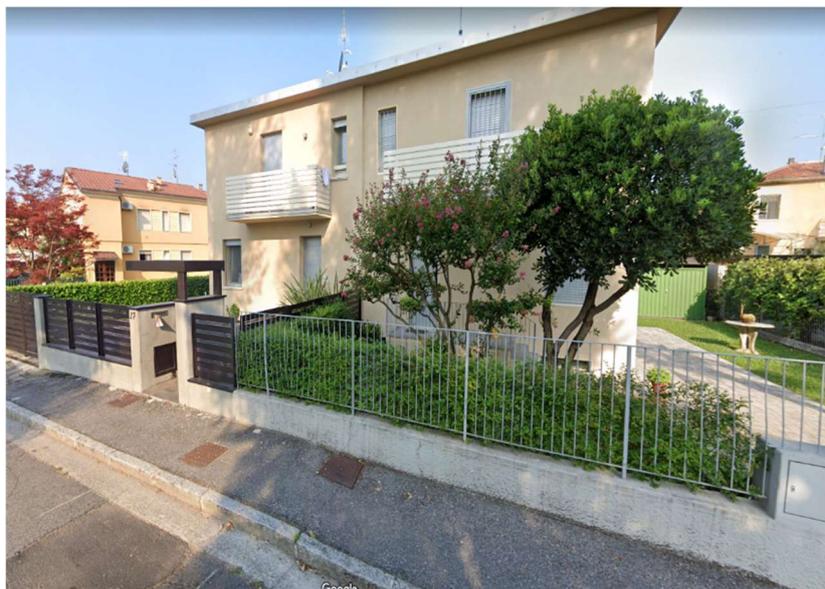
La costruzione, come chiaramente evidenziato in foto, è divisa in senso verticale tra le due unità che la compongono. Gli ingressi sono completamente autonomi e distanziati; totalmente indipendenti anche le reciproche corti esclusive che coprono i tre lati liberi della costruzione.

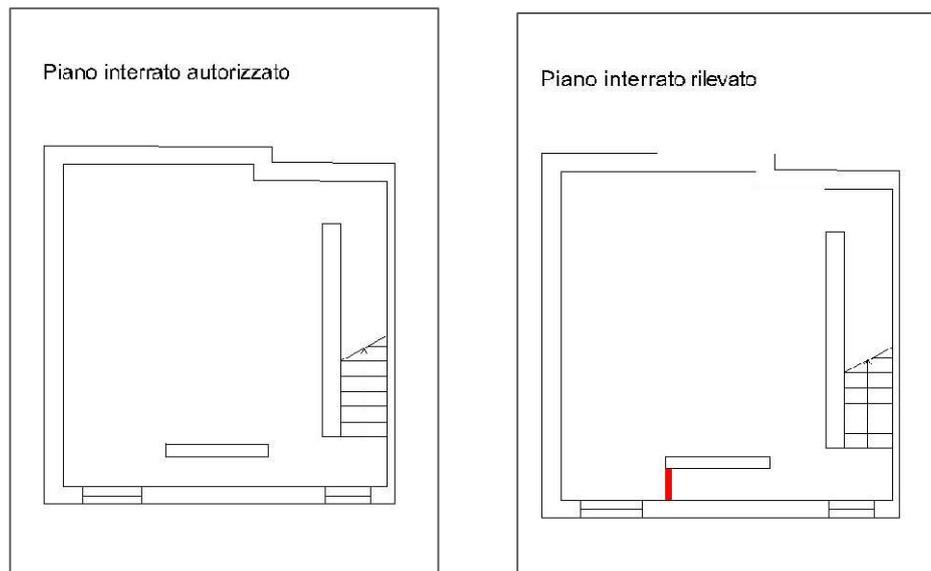
Fa eccezione una piccolissima difformità di poco rilievo riscontrata al piano interrato, dove è presente una parete di soli 60 cm. che separa la zona lavanderia dal vano scala. Si riportano, di seguito, due immagini di confronto della difformità rilevata

Trattasi, ovviamente, di difformità irrilevante facilmente sanabile senza costi o costi minimi dovuti alla demolizione della parete.

Si allega alla presente relazione tutta la documentazione catastale relativa all'alloggio staggito dal tipo mappale per la denuncia dell'ampliamento al docfa (**Al. 11**) per tutte le modifiche interne e non realizzate con l'intervento di ristrutturazione. Naturalmente la planimetria catastale dell'interrato risulta conforme al progetto autorizzato e pertanto difforme per la stessa parete, al piano interrato, del paragrafo precedente.

L'adeguamento possibile come già indicato precedentemente.

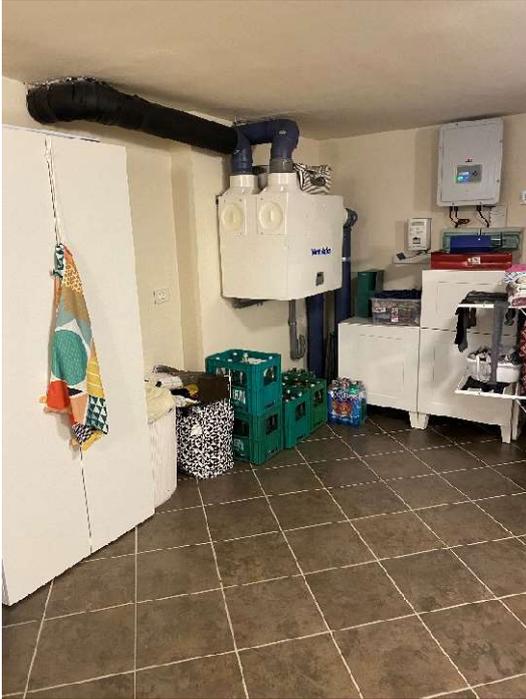
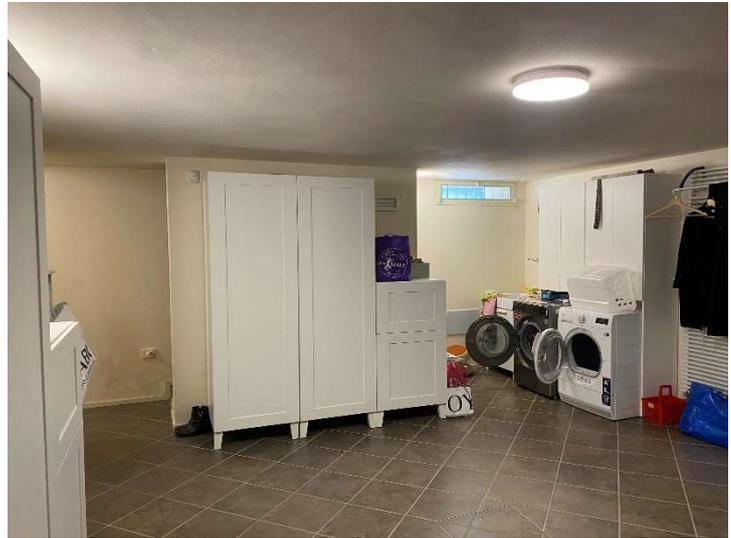
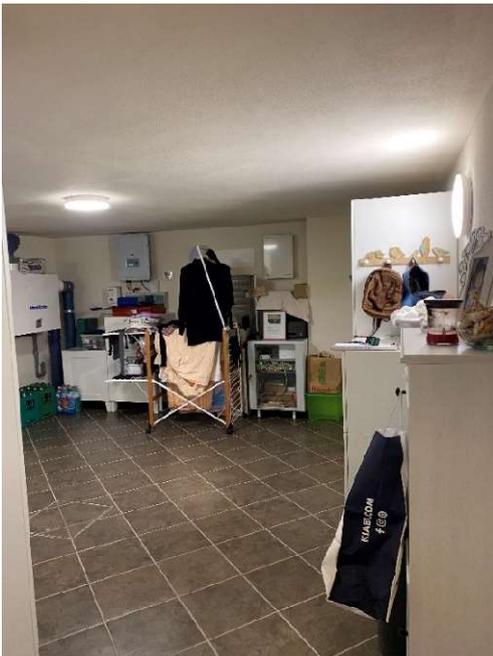
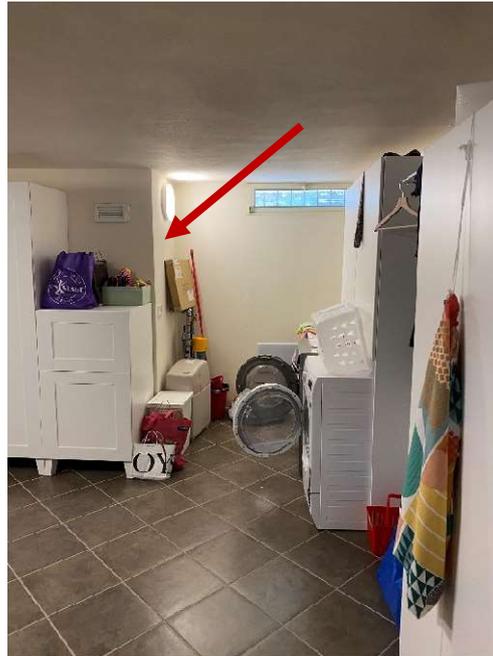
Il locale visto da angolazioni diverse. La freccia indica la parete oggetto di difformità edilizia e catastale

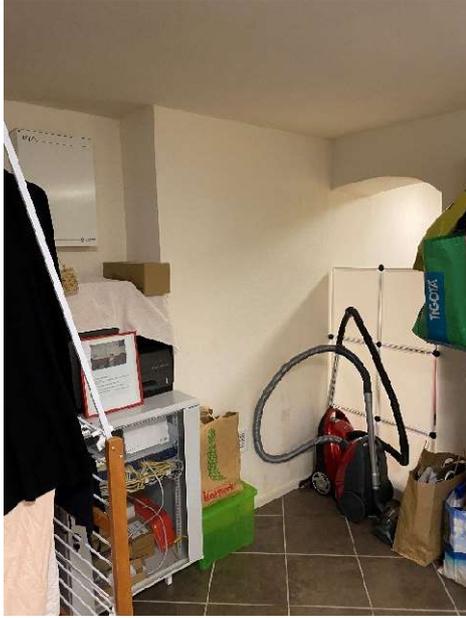
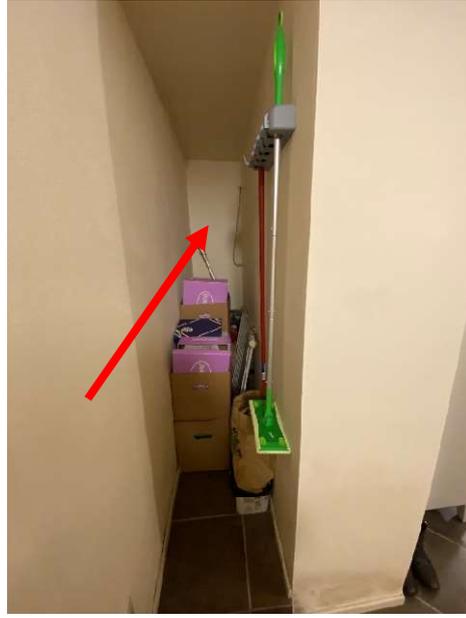
Il sottoscala delimitato da paratia ed il vano al di là della parete oggetto di difformità (sempre freccia rossa)
