TRIBUNALE DI BRESCIA
UFFICIO ESECUZIONI IMMOBILIARI
GIUDICE DELL'ESECUZIONE DR. GIANNI SABBADINI

ESECUZIONE IMMOBILIARE N. 66/2013
Promessa di

RELAZIONE DI STIMA

Tribunale di Brescia - Esecuzione immobiliare n. 66/2013
G.E. Dr. Gianni Sabbadini - C.T.U. Architetto Simone Catano
Relazione di stima dei beni pignorati

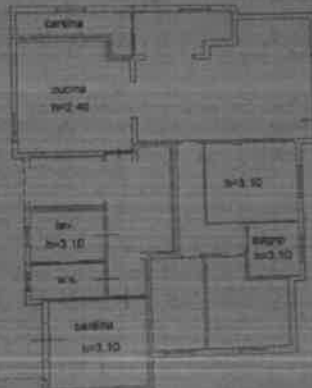
PIANO TERRA

- A. appartamento al piano terra a cui si accede dal giardino, censito al NCT al Foglio 21, Particella 326, Sub.8, Categoria A/2 classe 5, Consistenza 7,5 vani, Rendita 561,65 euro
- B. appartamento al primo piano a cui si accede attraverso una scala dal giardino e un balcone comune, censito al NCT al Foglio 21, Particella 326, Sub.9, Categoria A/2 classe 4, Consistenza 4,5 vani, Rendita 278,89 euro
- C. appartamento al primo piano a cui si accede dal giardino, censito al NCT al Foglio 21, Particella 326, Sub.10, Categoria A/2 classe 4, Consistenza 4,5 vani, Rendita 278,89 euro
- D. autorimessa al piano terra censita al NCT al Foglio 21, Particella 326, Sub.11, Categoria C/6 classe 3, Consistenza 22 mq, Rendita 42,04 euro
- E. autorimessa al piano terra censita al NCT al Foglio 21, Particella 326, Sub.12, Categoria C/6 classe 3, Consistenza 20 mq, Rendita 38,22 euro

Il tutto risulta censito al catasto secondo quanto riportato al punto 1. "Identificazione del bene". Lo stato di fatto risulta, per quanto è stato possibile verificare, non essendo stato possibile accedere all'interno degli appartamenti, conforme alla planimetria catastale e conforme alle Concessioni/Permessi di Costruire e loro varianti presentate in Comune.

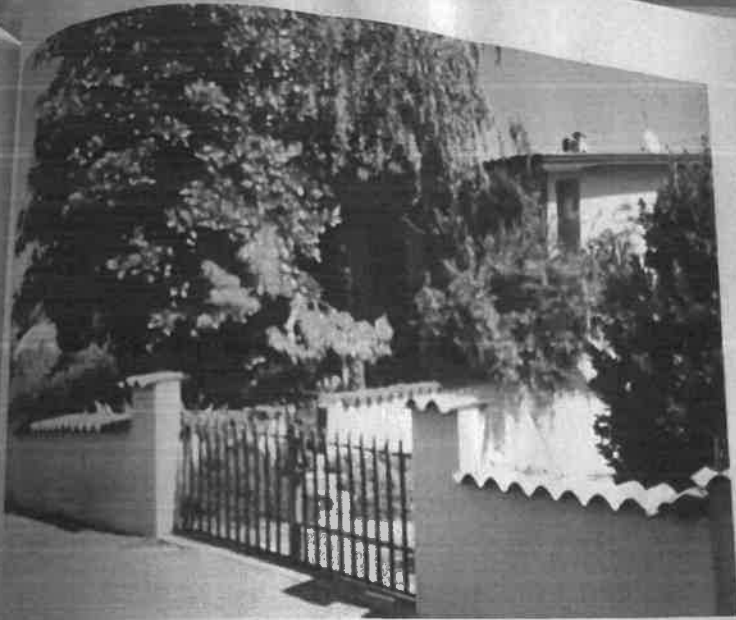
FOTOGRAFIA A da Via Papa Giovanni XXIII

Le parti esterne, il giardino e gli accessi sono in ottimo stato di conservazione (Foto A) l'abitazione invece, esternamente presenta differenze dovute a successive ristrutturazioni solo parziali.
