**TRIBUNALE DI BRESCIA**

**CONCORDATO PREVENTIVO N. 13/2022**

**CONFORMITÀ IMMOBILI IN VIA GOLGI 11, 13 A  
PALAZZOLO SULL'OGGIO (BS)**

## 1 - PREMESSE

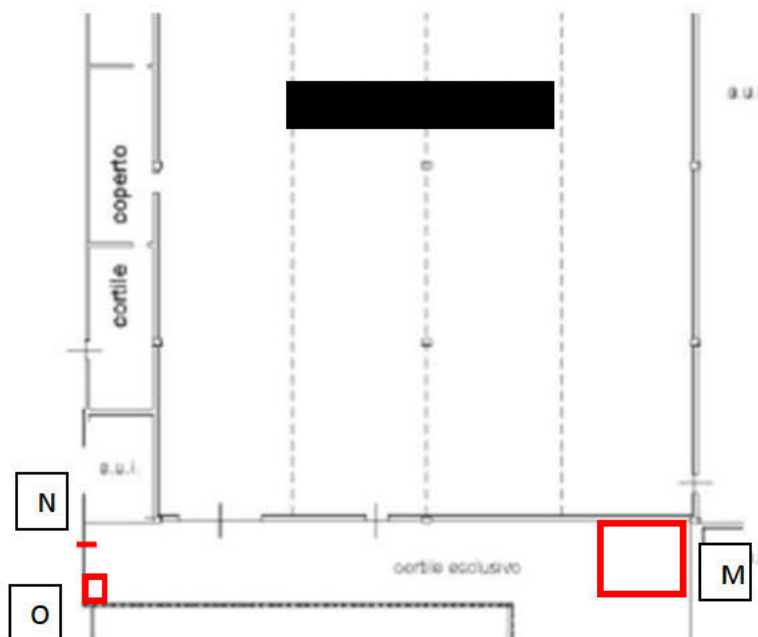
**- subalterno 14:**

H - al piano terra è diversa la distribuzione interna di alcune tramezze così rispetto a quanto indicato nella planimetria catastale; sono state chiuse anche n. 2 aperture che mettevano in comunicazione gli ambienti adibiti ad uffici - ingresso con il capannone;

I - è diversa la posizione - la dimensione del box;

L - al piano terra è stata chiusa l'apertura indicata in planimetria che conduce al confinante subalterno 13;

M - è stata realizzata una tettoia esterna in aderenza al capannone;

N - sulla recinzione in lato ovest è presente un cancello;

O - in lato ovest è presente la cabina del metano;

- **conformità catastale**: lo stato di fatto dei subalterni 7, 13 e 14 **non è pienamente conforme** alle ultime planimetrie catastali presente in Catasto; si tratta per lo più di difformità inerenti a partizioni interne, alla scala interna e alla tettoia esterna.
