*Studio Tecnico
Geom. Ines Tonsi
P.IVA 03164970984
C.F. TNS NSI 60E54 Z133P
Albo geometri Brescia 3803*

la sottoscritta è stata nominata C.T.U. per la valutazione dell'immobile sito in Palazzolo Sull'Oglio Via Malogno censito a N.C.E.U. foglio 10 mappale 541 subalterno1 graffato al mappale 602 con incarico in data 26/04/2015; la perizia è stata depositata in data 22/09/2015.

Ora in data 01/10/19 il Tribunale di Brescia richiede alla sottoscritta "...compiuto un sopralluogo presso il bene interessato e compiute le opportune verifiche accerti per quanto è possibile la presenza di materiali inquinanti secondo quanto indicato dal Comune di Palazzolo Sull'Oglio e depositi la relazione scritta entro il 31/10/2019".

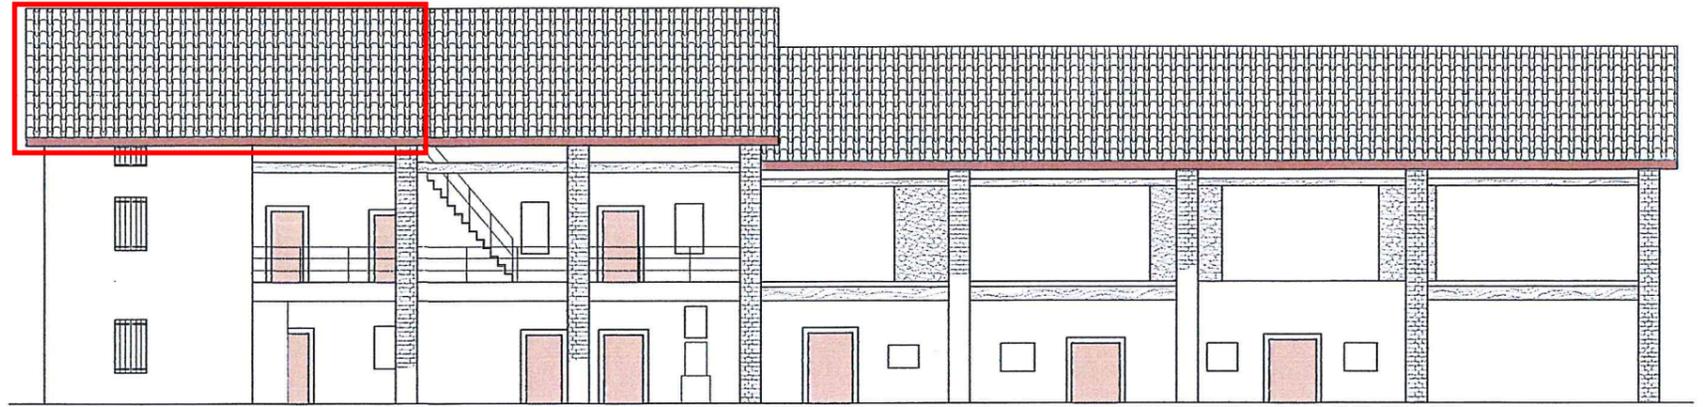
Prospetto Sud - CASCINA

— Copertura in cemento amianto

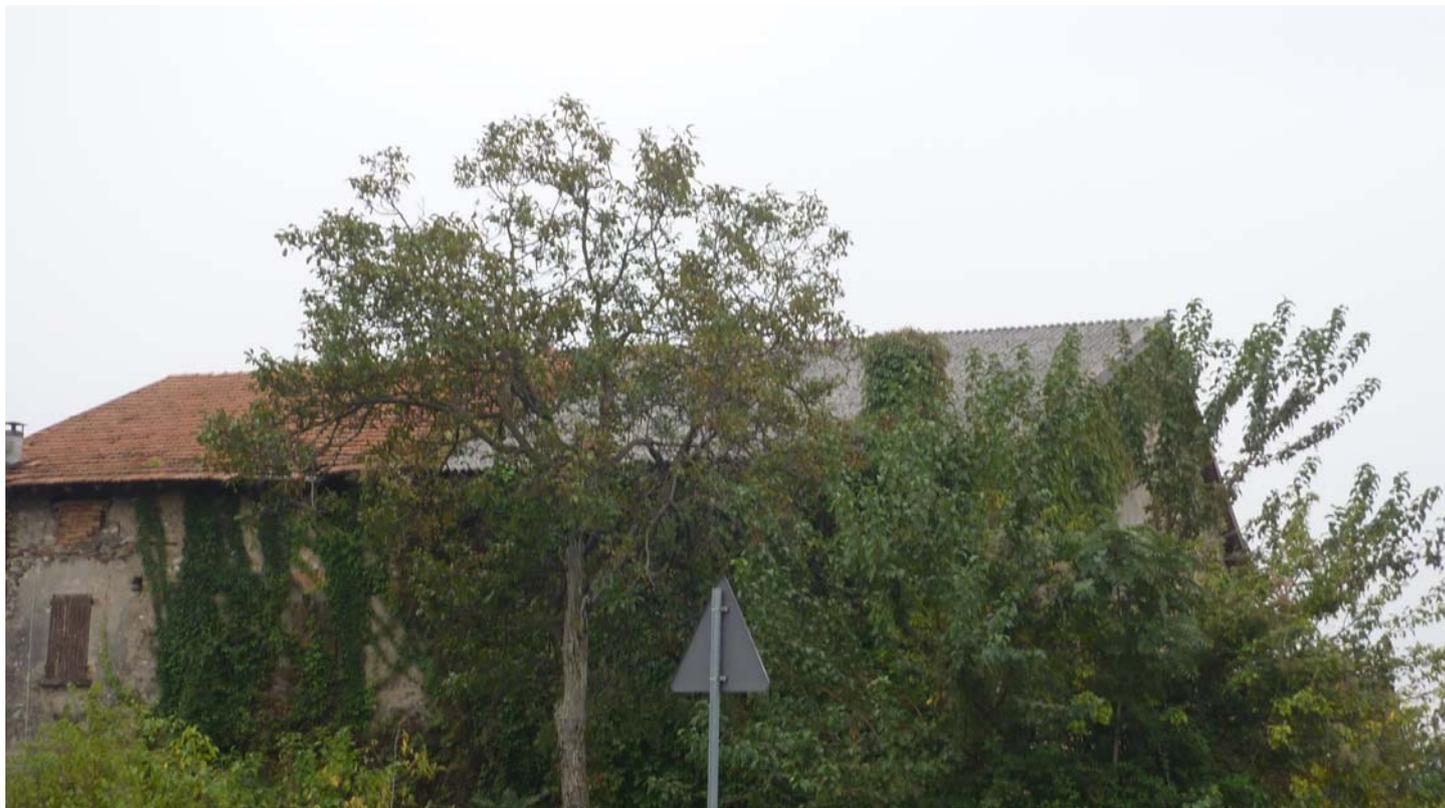
- *FOTOGRAFIA N° 1 -*
Prospetto Nord Cascina

Alla luce di quanto sopra, la sottoscritta, in qualità di perito, effettuato il sopralluogo specifica che la presenza in sito di materiale inquinante (amianto) è presente in parte della copertura (Allegato 2) sia dell'edificio principale che parte della barchessa.

- Incaricare un tecnico che compili e si assuma la responsabilità, del modulo NA/1 e Allegato A, lo depositi all'A.S.T. e successivamente copia al Comune;
- In caso, come secondo la sottoscritta, l'indice di degrado sia superiore a 25 ma entro il 44 deve essere prevista la bonifica entro 3 anni.
