**FALLIMENTO N.130/09: EDIL BLU S.R.L.**

**AGGIORNAMENTO PERIZIA DI STIMA**  
**DEGLI IMMOBILI IN CASCIANA TERME LARI**

### **IMMOBILE IN CASCIANA TERME LARI (PI) Via XXIV Maggio**

Area con soprastante fabbricato artigianale dismesso sita in Casciana Terme Lari (PI) via XXIV Maggio angolo via Dante Alighieri.

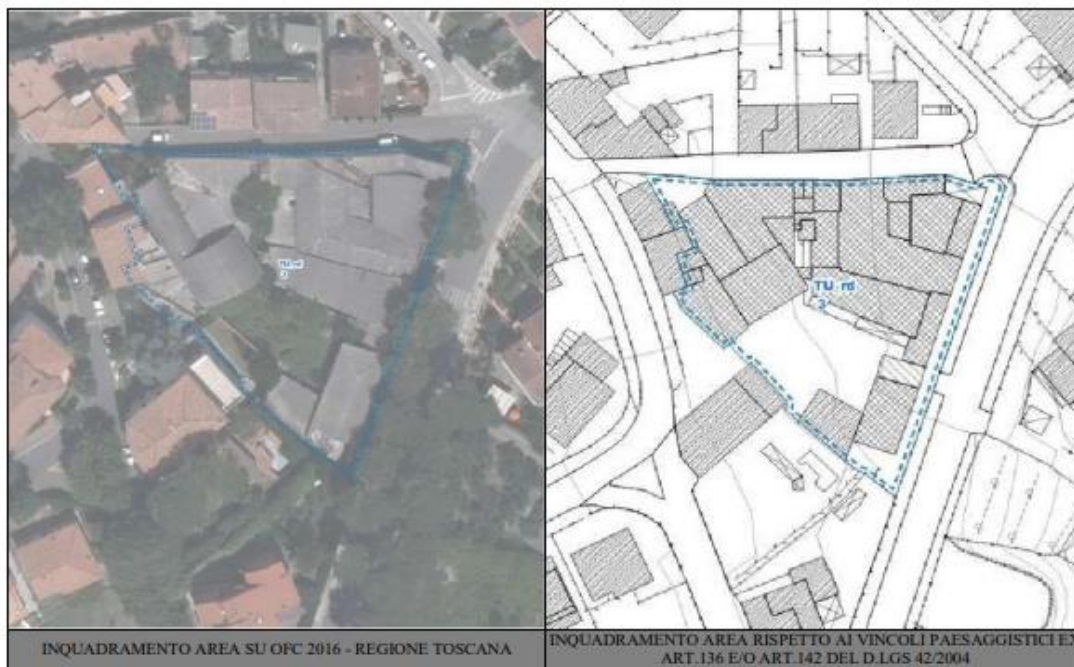
### Aree di trasformazione attraverso rigenerazione urbana o ambientale TU\_rd3

Il piano di intervento riguarda una S.T. (superficie territoriale) di mq 2.900 con S.E. (superficie edificabile) di mq 2.000 di cui massimo 800 da recuperare in loco e con la possibilità di usufruire del 20% di incentivo per il trasferimento.

Il tutto come meglio specificato nella seguente scheda particolareggiata estratta dal Piano Operativo del comune di Casciana Terme Lari.

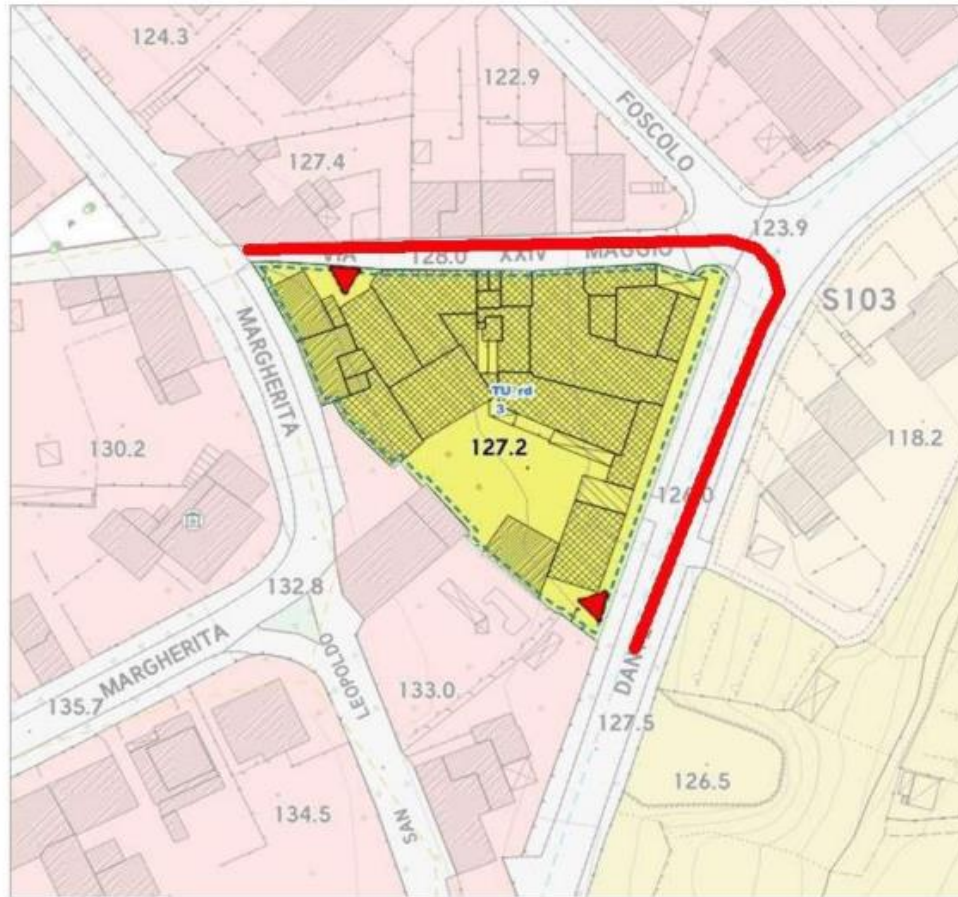
**SCHEMA METAPROGETTUALE**

I dati ricavabili dall'attuale Piano Operativo comunale sono quindi:

800 mq S.E. da recuperare in loco

1.200 mq + 240,00 (incentivo 20%) da trasferire

Hmax = 3 NP (numero piani)

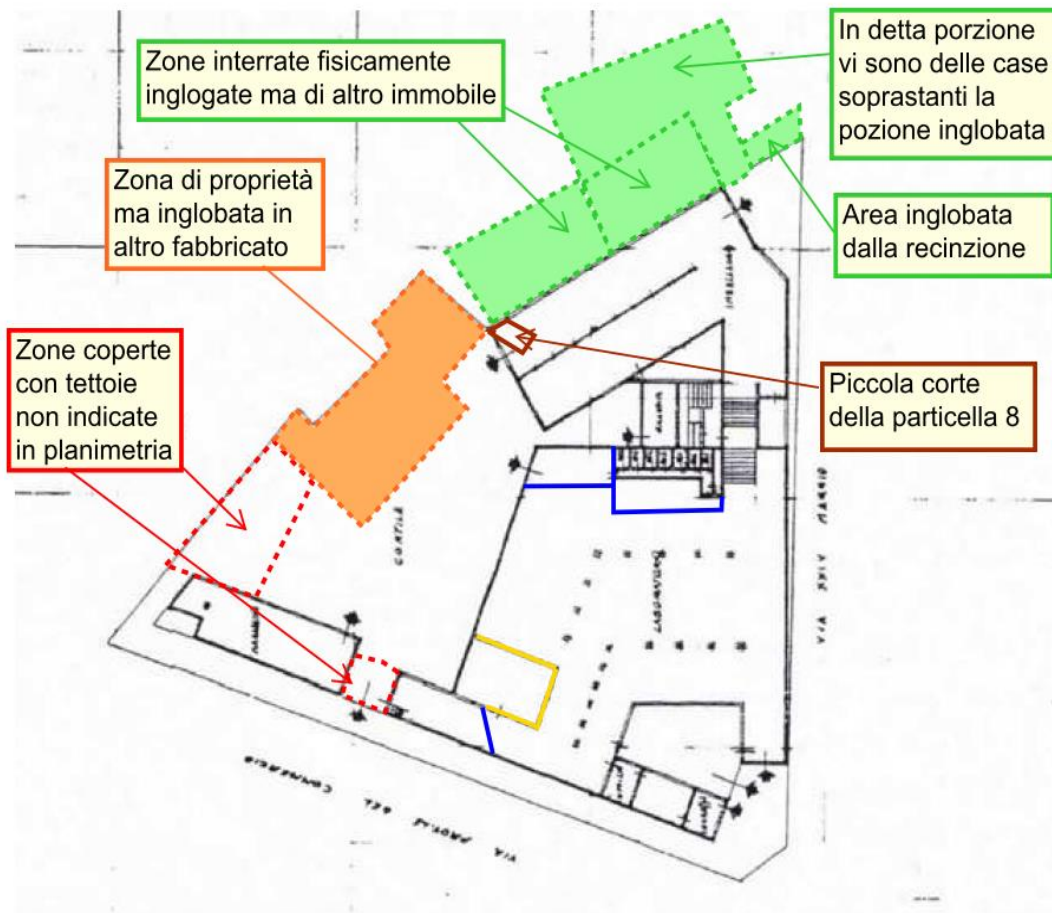
Di seguito si riporta la planimetria catastale dell'immobile in oggetto con evidenziate le varie difformità riscontrate in fase di sopralluogo.

- Sono state realizzate alcune tettoie di copertura non rappresentate in planimetria e meglio indicate con il tratteggio rosso;
- Non sono fisicamente presenti alcune tramezzature degli ambienti rappresentate in planimetria, meglio indicate in planimetria con la linea gialla;
- Sono state realizzate delle tramezzature non rappresentate in planimetria e meglio indicate in planimetria con la linea blu;

- Nella planimetria catastale è stata inglobata una piccola corte che analizzando l'estratto di mappa catastale risulta pertinenziale della confinante particella 8, meglio indicata con il contorno marrone.
- Sono state fisicamente inglobate nella proprietà in oggetto e vengono utilizzate delle porzioni interrate appartenenti ad altre proprietà confinanti, non ricomprese nella planimetria catastale e meglio descritte ed evidenziate in verde nella planimetria;
- Sono state fisicamente inglobate nella proprietà dei confinanti e da questi utilizzate delle porzioni di area appartenenti in realtà alla proprietà in oggetto e ricomprese nella planimetria catastale, meglio descritte ed evidenziate in arancione nella planimetria.

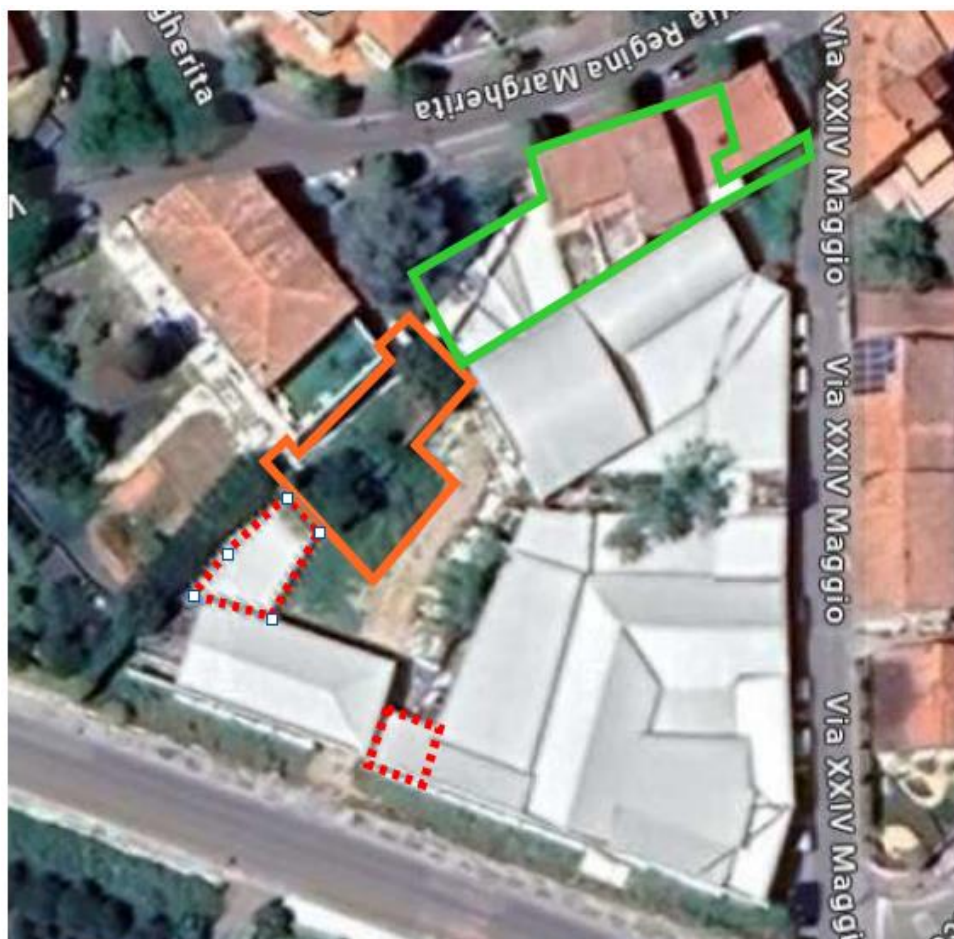
Nella soprastante mappa aerea sono state indicativamente rappresentate le difformità riscontrate, utilizzando i medesimi colori adottati nella planimetria catastale (rosso tettoie non rappresentate, verde parti utilizzate ma di altre proprietà e arancione parte in proprietà ma utilizzata da terzi).
