**COPIA**  
**TRIBUNALE DI BRESCIA**  
Esecuzione Immobiliare n° 1241/2017

appartamento sito a Palazzolo sull'Oglio (BS) in Via Alessandro Manzoni n° 5  
N.C.T. foglio 19-mapp. 69-sub. 7

autorimessa sita a Palazzolo sull'Oglio (BS) in Via Alessandro Manzoni n° 5  
N.C.T. foglio 19-mapp. 69-sub. 2

**RELAZIONE DI CONSULENZA TECNICA D'UFFICIO**

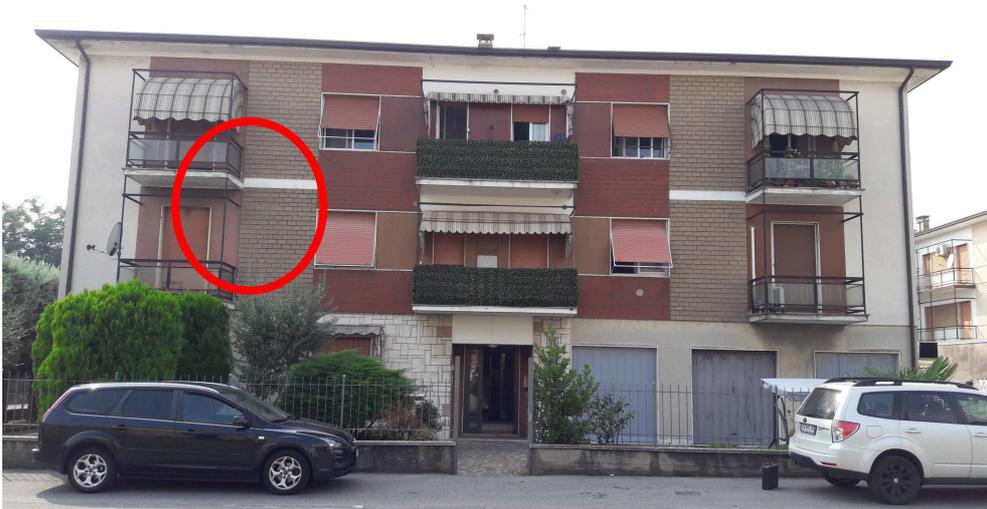
*fotografia 1 (fronte)*

La procedura è riferita a beni facenti parte di una palazzina situata nel Comune di Palazzolo sull'Oglio (BS) in Via Alessandro Manzoni n° 5, costituita di due piani fuori terra e di uno scantinato e, più precisamente, riguarda un appartamento situato al piano primo (fotografie 1 & 2), una cantina ubicata al piano interrato (fotografia 3) ed un garage situato al piano terreno sul retro del fabbricato (fotografia 4).

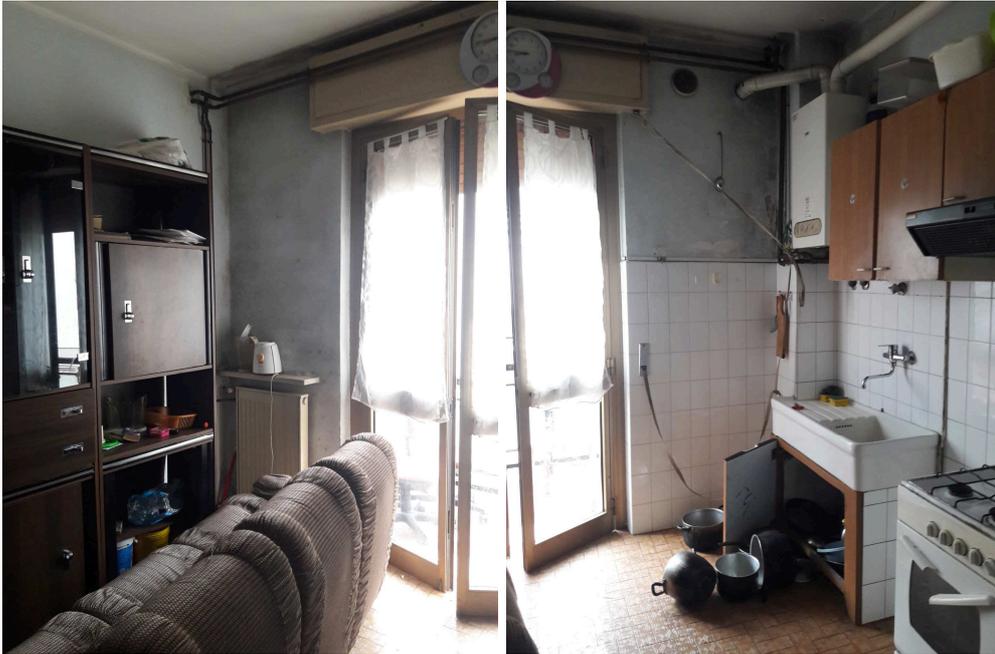
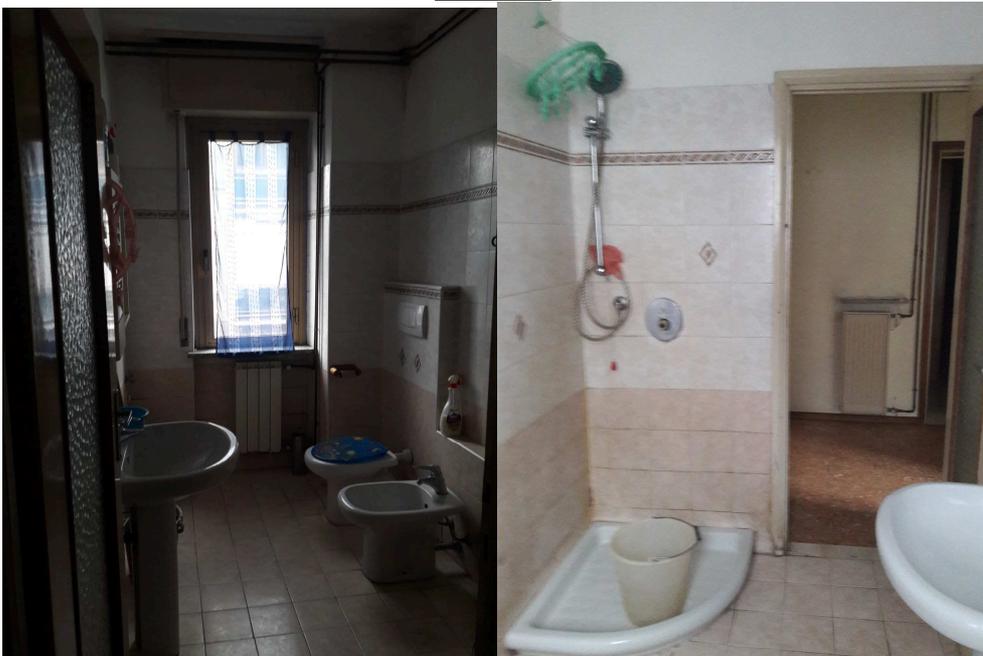
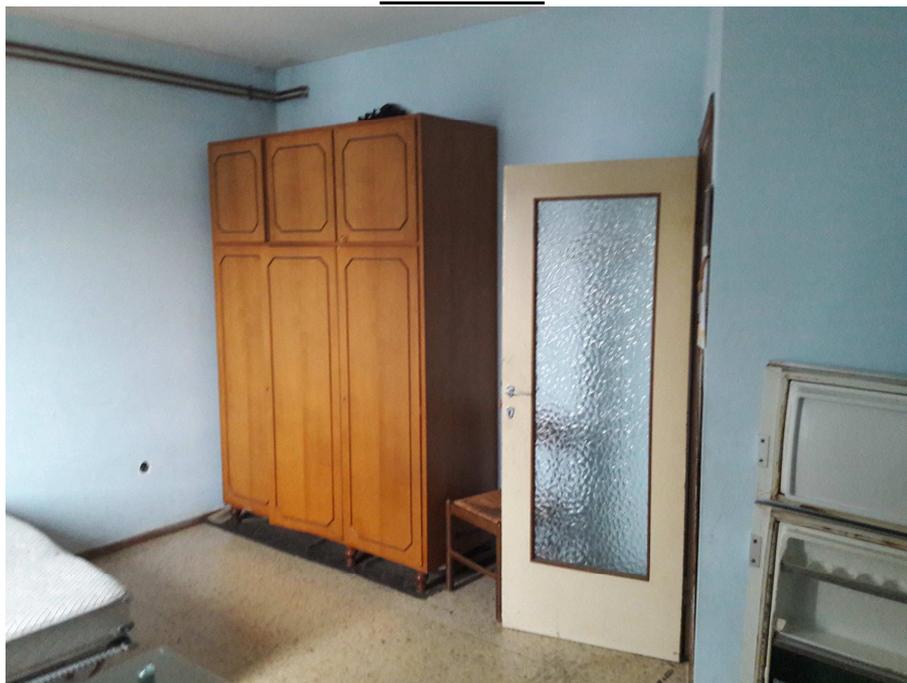
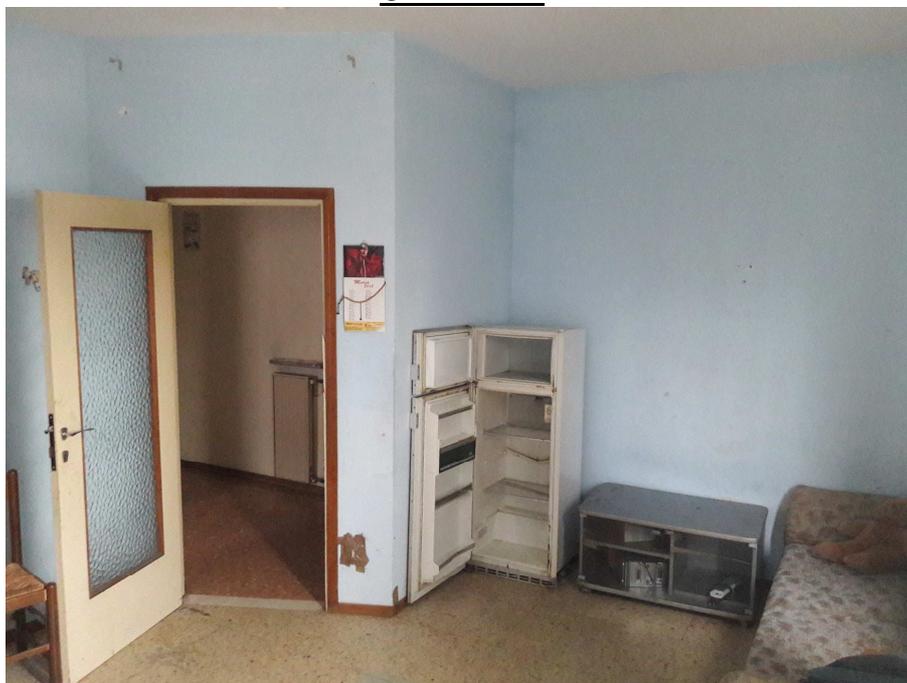
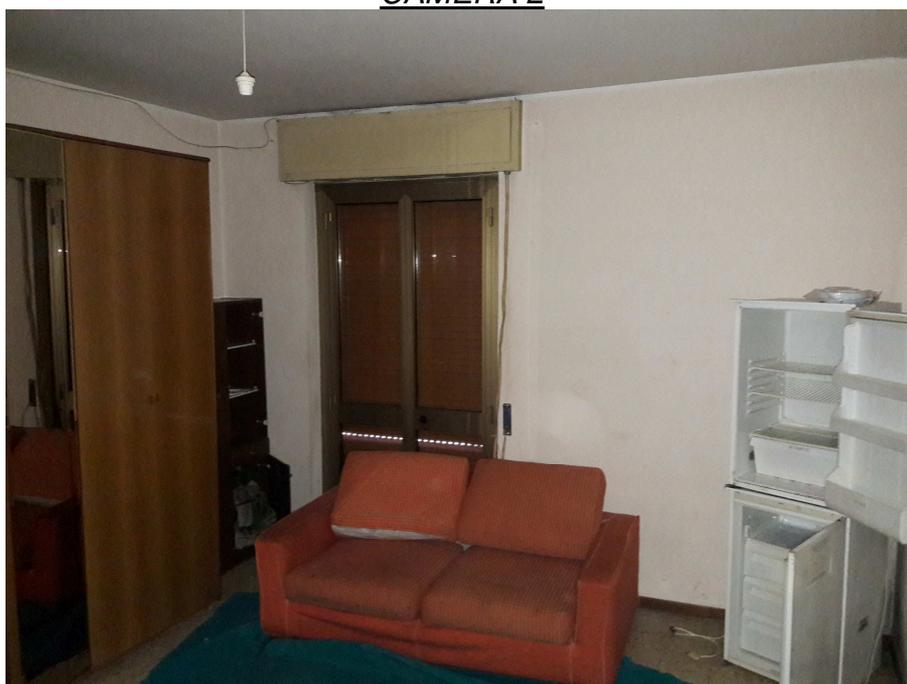
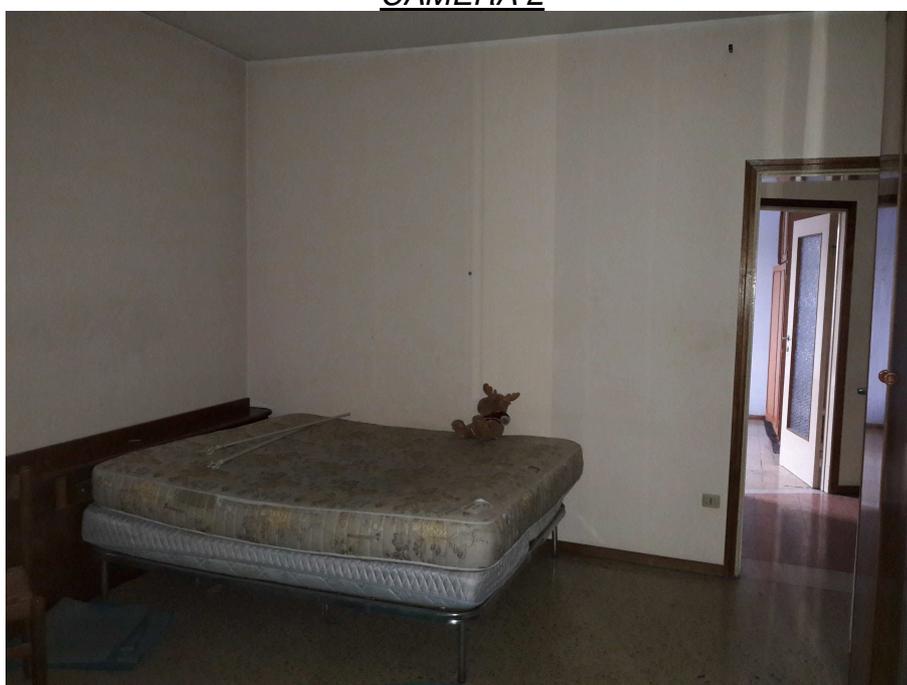
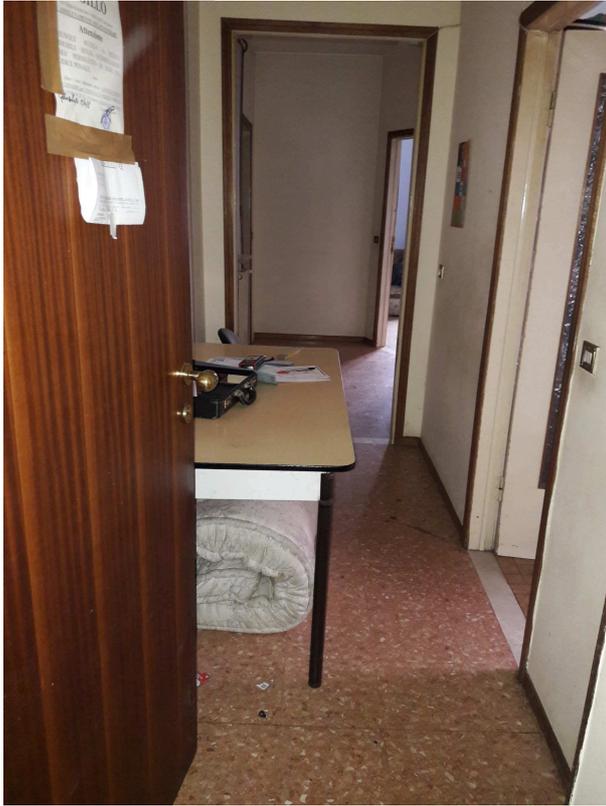
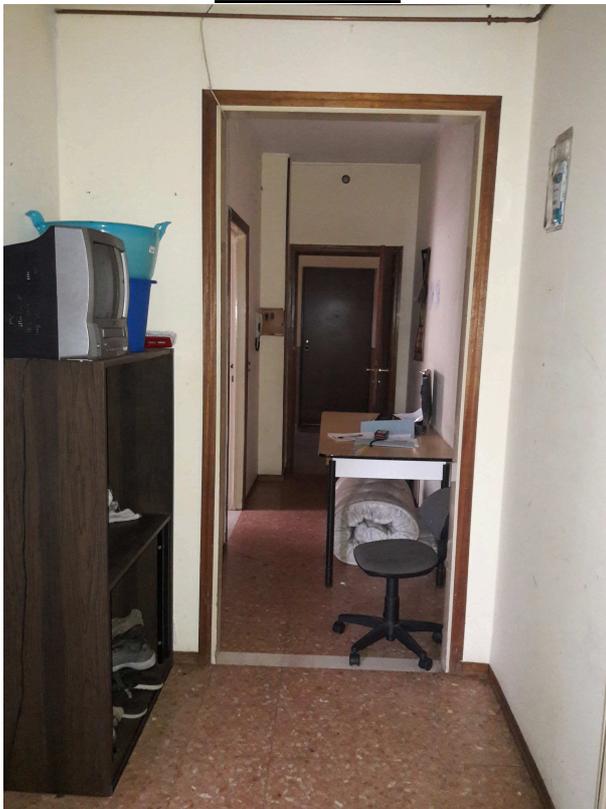
**L'appartamento**, al quale si accede dalla scala condominiale, si compone di un corridoio centrale che disimpegna i vari locali dell'abitazione cioè: la cucina, il bagno e le due camere. In tutti i locali la pavimentazione è di tipo ceramico così come i rivestimenti, le porte interne sono in legno con specchiatura vetrata, il portoncino d'ingresso non è dotato di alcuna sicurezza specifica ed è pure in legno. I serramenti sono in alluminio anodizzato con vetro camera e sono protetti da avvolgibili in materiale plastico due di quali (cucina e camera 2) non funzionano. I due balconi sono pavimentati con mattonelle ceramiche e sono dotati di un parapetto in ferro e vetro. Per l'unità abitativa è presente il contatore dell'energia elettrica (situato nel corridoio della cantina), ma al suo interno nessuna lampadina si accende. Anche l'acqua non scorre dai rubinetti. Sul balcone della cucina è presente la nicchia in cui alloggiava il contatore del gas, ora assente. L'impianto di riscaldamento, non attivo, è formato da una caldaia posta in cucina e da radiatori in acciaio o alluminio; i collegamenti ai diversi radiatori sono tutti realizzati con tubazioni correnti esternamente alle pareti, quindi non

sottotraccia. In ogni caso gli impianti appaiono, oltre che danneggiati, non conformi alle vigenti normative in materia. Le pareti sono finite con intonaco civile e, in alcuni punti, sono presenti macchie di muffa probabilmente legate alla mancanza di ricambi d'aria. L'appartamento necessita di tinteggiature, oltre che di locali riparazioni dell'intonaco. I serramenti e le porte abbisognano di una generale revisione, così come gli avvolgibili.  
Di seguito si riportano alcune fotografie degli interni dell'appartamento.

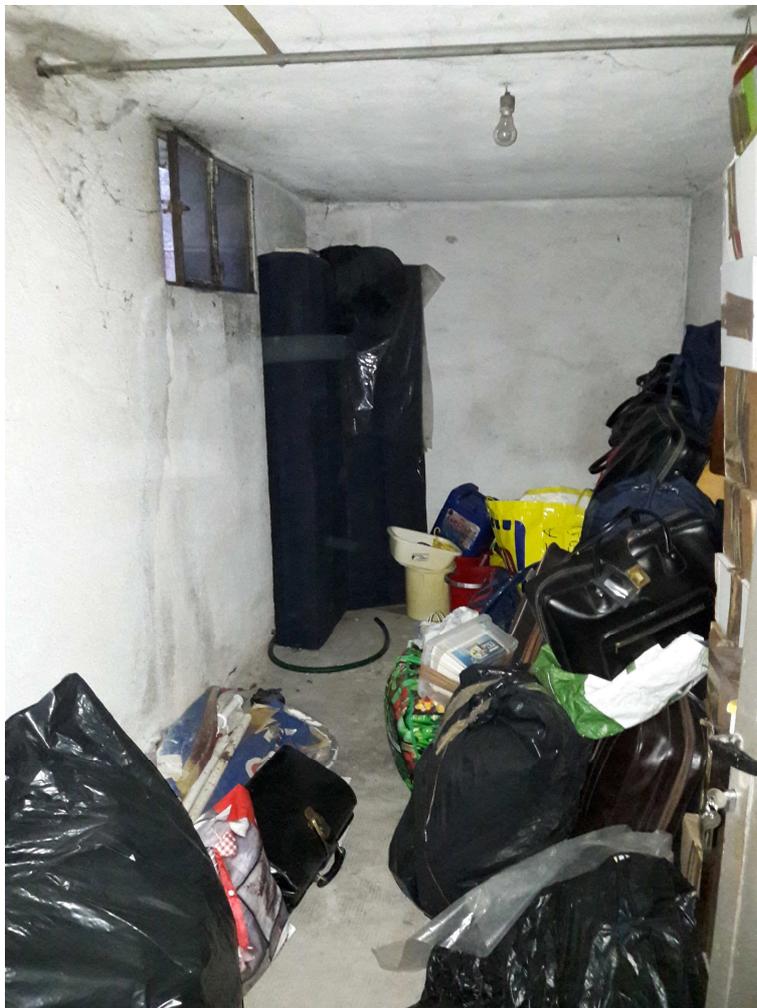
**La cantina**, che è stata ispezionata il 12 dicembre 2018 ed il cui interno è rappresentato nella seguente fotografia,

ha una pavimentazione in battuto di cemento, è intonacata al semicivile, è areata per il tramite di una bocca di lupo protetta da un serramento in ferro con vetro semplice ed è munita di porta in ferro con specchiatura vetrata protetta da un grigliato pure metallico.

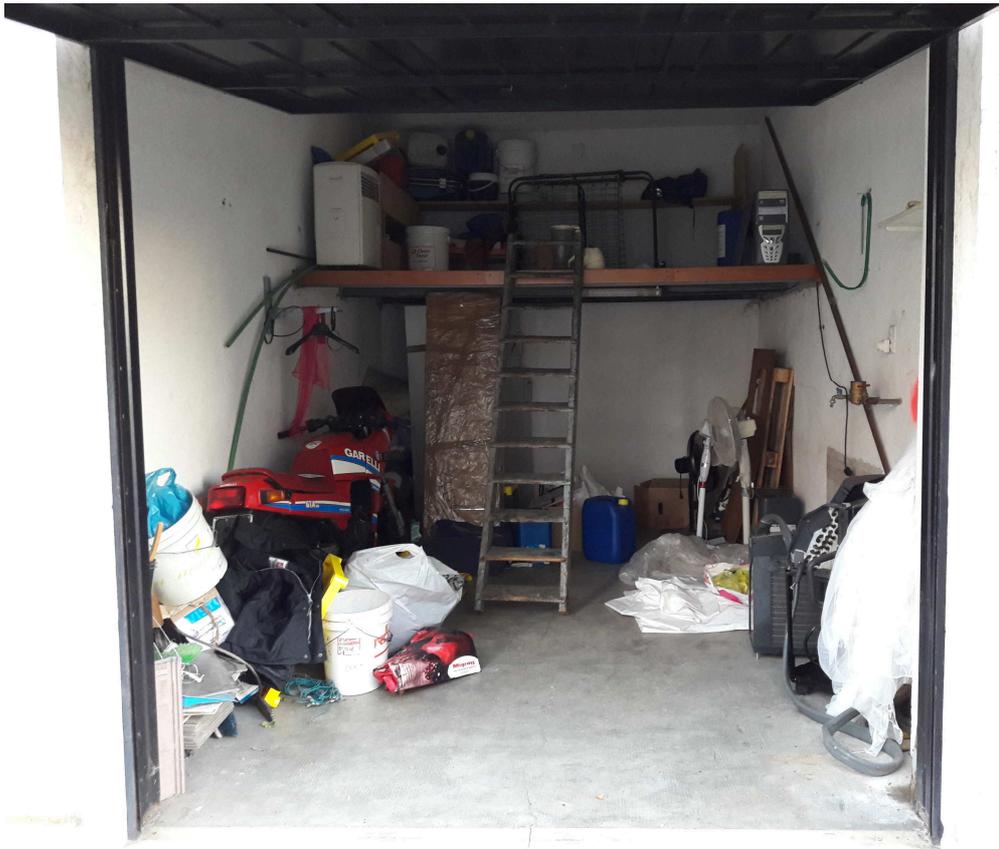
Il **garage**, che è stato ispezionato il 12 dicembre 2018 ed il cui interno è rappresentato nella seguente fotografia,

ha una pavimentazione in battuto di cemento, è intonacata al civile ed è munita di basculante in lamiera preverniciata.
