RAPPORTO DI VALUTAZIONE

APPARTAMENTO CON GIARDINO E AUTORIMESSA INTERRATA
IN COMUNE DI BRESCIA (BS) IN VIA DELLA BADIA N. 60/D

TRIBUNALE DI BRESCIA

ESECUZIONE IMMOBILIARE N° 629 / 2018

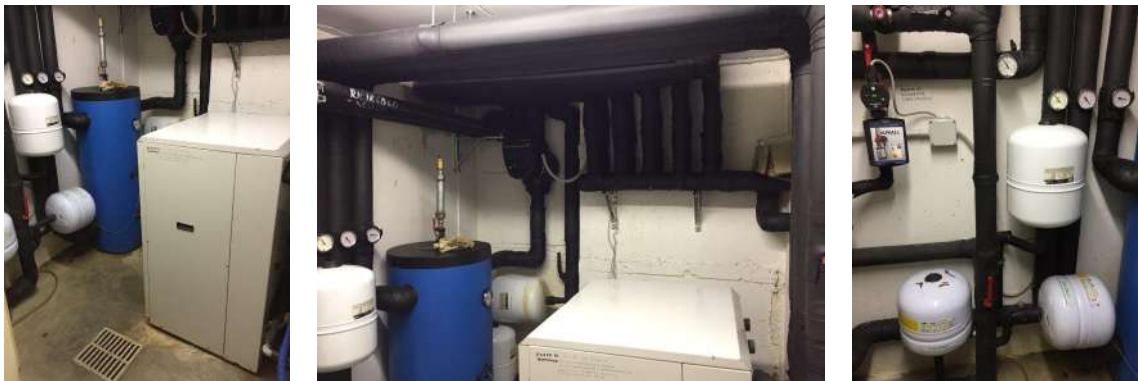
Le caratteristiche dell'impianto termico e le caratteristiche termiche e igrometriche dei componenti opachi dell'involucro edilizio (pareti, solette di interpiano, tetto) sono desumibili dalla documentazione in atti presso gli archivi comunali nella relazione tecnica di cui al DGR 31.10.2007 n. 8/5773 (ex legge n. 10 del 09.01.1991) attestante la rispondenza alle prescrizioni in materia di contenimento del consumo energetico degli edifici redatta dal progettista dell'impianto. L'impianto termico è centralizzato ed è destinato al riscaldamento degli ambienti ed alla produzione di acqua calda sanitaria con pompe di calore elettriche terra-acqua (impianto geotermico) per la climatizzazione delle singole unità immobiliari. E' presente termoregolazione di zona mediante termostati ambiente e contabilizzazione diretta mediante contatori di calore. La distribuzione è a collettori con bollitore di accumulo con pannelli radianti a pavimento.

La produzione dell'acqua calda sanitaria è mediante pompa di calore (riscaldamento e acqua calda sanitaria) e bollitore alimentata da pannelli fotovoltaici (condominiali).

Fig. 05: centrale termica-impianto geotermico

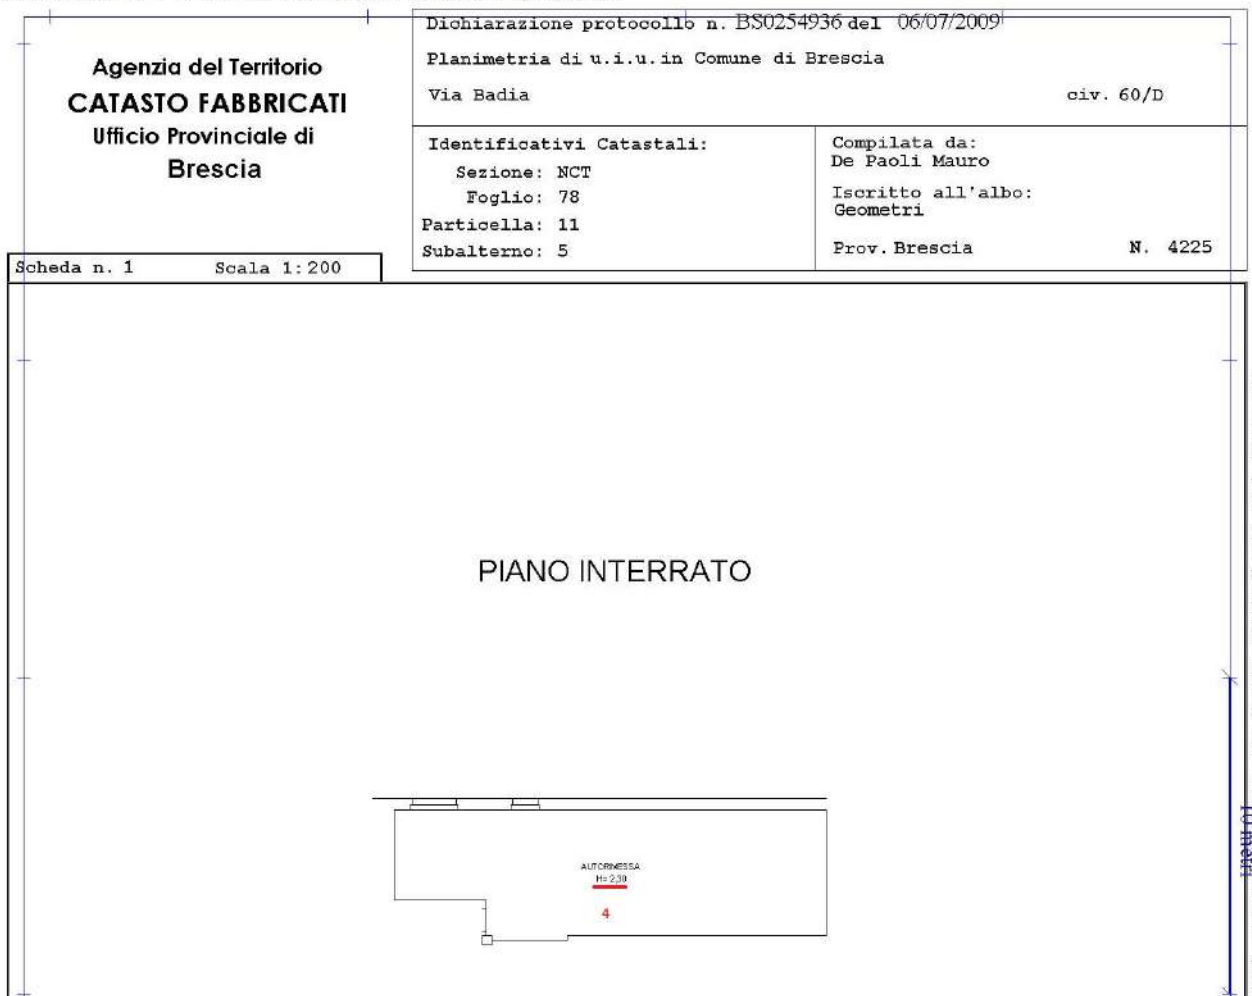
Fig. 41: Evidenziazione delle difformità rispetto alla planimetria catastale ultima in atti – autorimessa

In merito alle opere difformi analizzate al precedente capitolo 3.1 si ritiene opportuno demandare alla parte acquirente l'onere della regolarizzazione delle stesse, comprensivo dei relativi costi procedurali per la presentazione delle pratiche edilizie in sanatoria, il rilascio delle certificazioni, il pagamento delle sanzioni e dei diritti, l'eventuale realizzazione di opere edili volte ad eliminare le cause di difformità così come elencate al presente capitolo e la variazione catastale finale.
