TRIBUNALE DI BRESCIA
Esecuzione Immobiliare
n. 657/2018

I beni immobili da stimare sono siti in via Boschetti di Sotto, in una zona immediatamente a sud-est dell'abitato di Montichiari, nel complesso residenziale denominato 'Le Coccinelle'.

2 Immobili oggetto di esecuzione

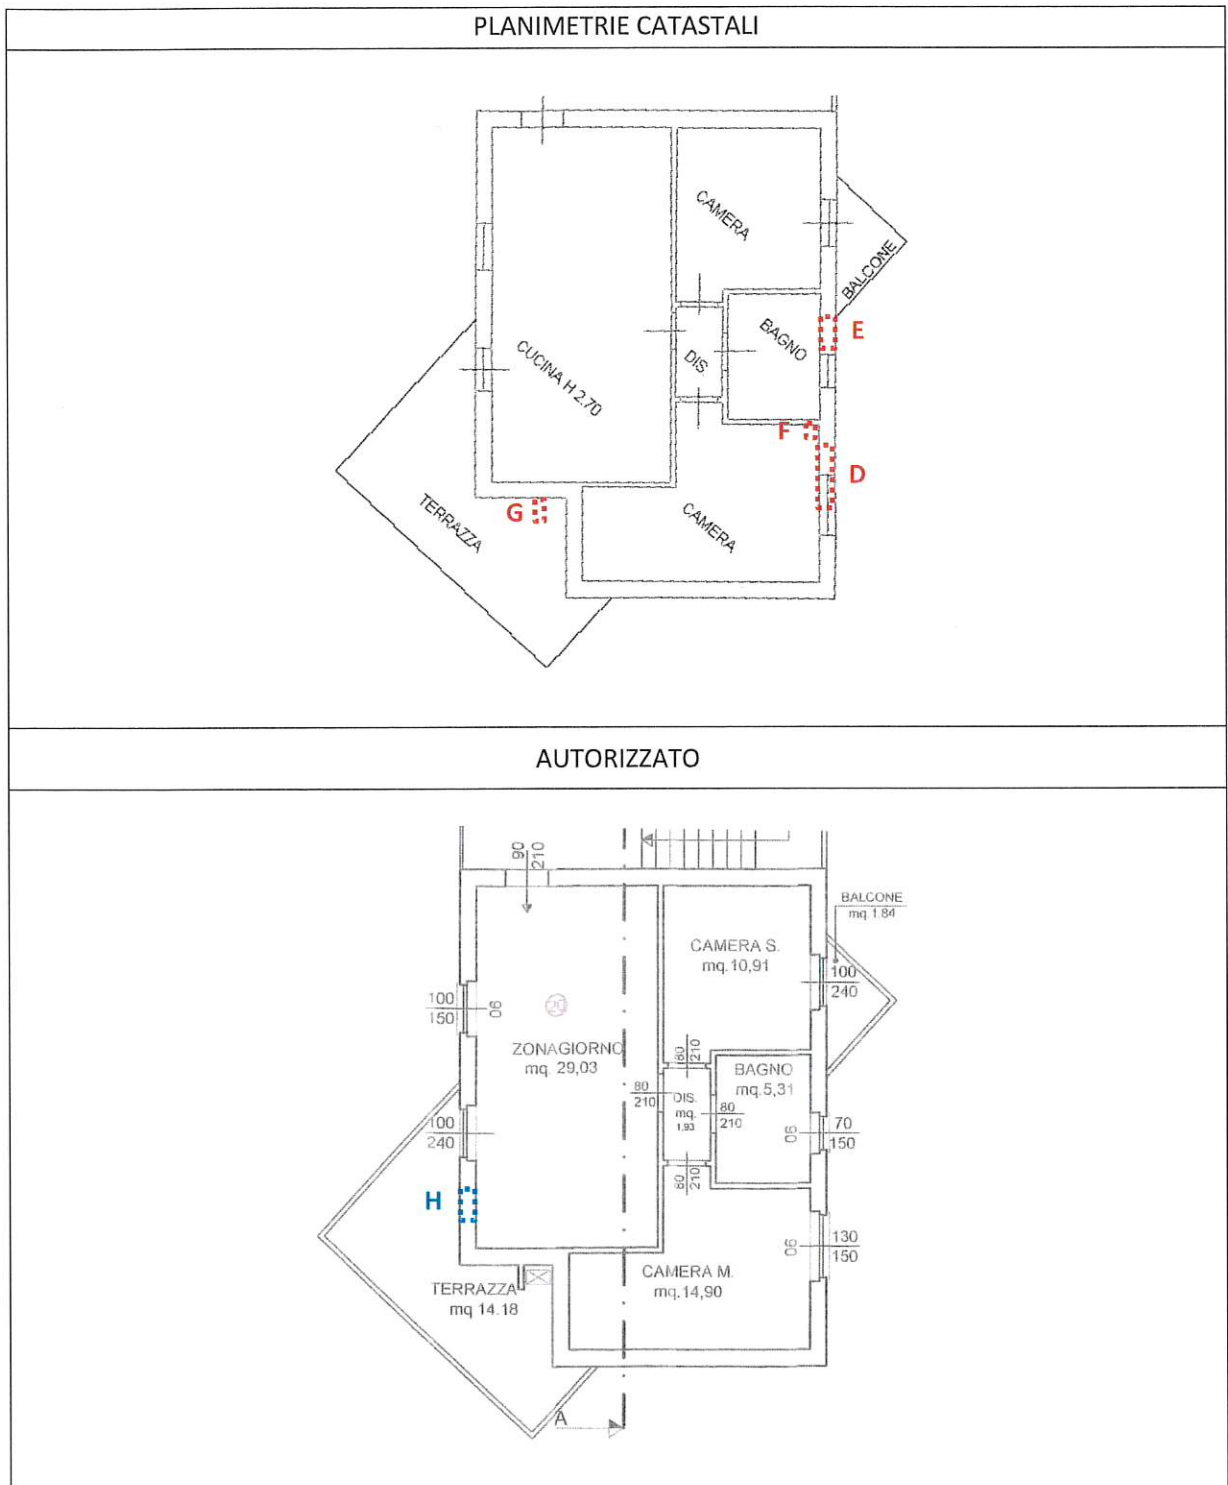
PIANO PRIMO - mappale 455 subalterno 20

- al piano primo per il mappale 455 subalterno 20 le finestre del bagno e della camera matrimoniale sono disposte diversamente rispetto a quanto rappresentato sulla planimetria catastale (D e E nell'immagine di cui sotto); quanto la camera matrimoniale non risulta rappresentata sulla planimetria catastale la porzione di muro costruito nell'angolo della parete in prossimità della finestra (F nell'immagine di cui sotto); sulla terrazza è presente la tramezza che delimita il locale caldaia che non risulta rappresentata sulla planimetria catastale (G nell'immagine di cui sotto); nel prospetto contenuto nel titolo autorizzatorio è presente una finestra (H nell'immagine di cui sotto), che manca invece nelle piante di cui alla medesima autorizzazione; di fatto la finestra non è stata realizzata;

difformità rilevate

Agli immobili identificati al mappale 455 subalterni 20 e 39 stante una superficie commerciale stimabile in circa 107,00 m², si ritiene congruo assegnare nello stato di fatto in cui si trovano, anche tenendo conto delle probabili difformità interne (la cui eventuale sanatoria può risolversi con un impegno economico decisamente limitato) e lo stato afferente il pagamento delle spese condominiali, il valore netto di
