RAPPORTO DI VALUTAZIONE

N. 3 Appartamenti in Comune di Rovato (BS) in Via Milano n. 105

Esecuzione Immobiliare n° 310 / 2018
GIUDICE DELL'ESECUZIONE: DOTT.SSA SIMONETTA BRUNO

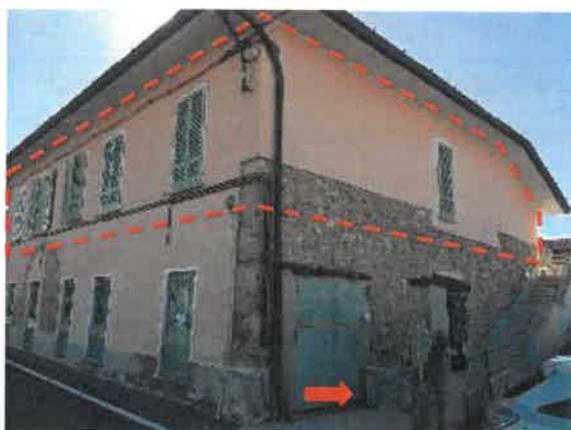
Fig. 04: Vista dell'edificio da Via Milano

- N. tot piani: 2
- Struttura in elevazione: Di tipo misto in muratura/calcestruzzo armato
- Solai: In latero c.a. con travi in calcestruzzo armato
- Copertura: A falde inclinate e manto di copertura in coppi
- Murature perimetrali: In pietrame/laterizio
- Coibentazioni/isolamenti: Non presenti/non rilevabili
- Infissi esterni: Legno con doppi vetri
- Finiture esterne: Buone
- Allaccio fognatura: Presente

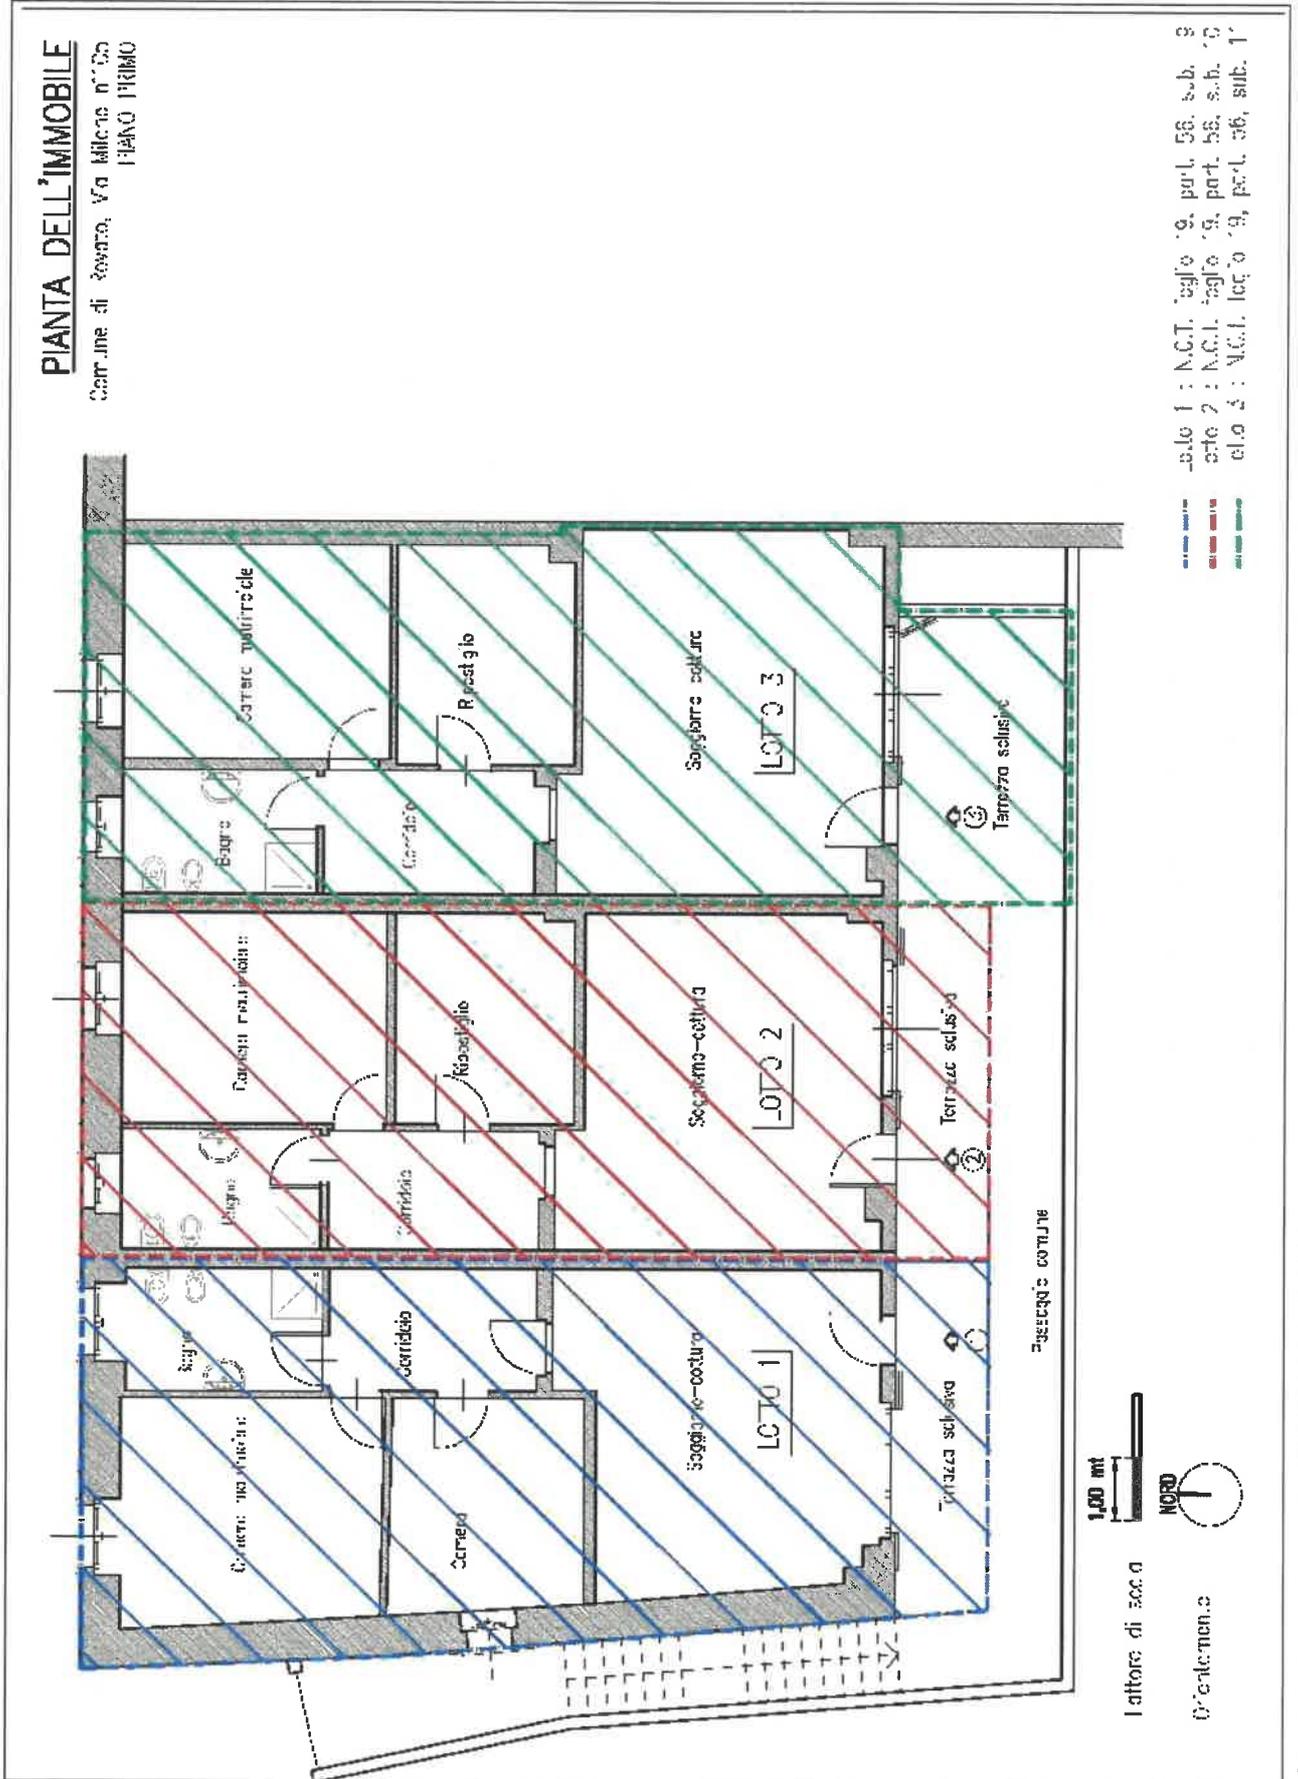
Figura 06: Suddivisione in lotti dei tre immobili

Sono ricomprese le parti comuni alle tre unità immobiliari così come identificate nell'elaborato planimetrico con la particella 56 sub. 15 consistenti nel vano scale di accesso al piano primo e del passaggio comune di accesso.

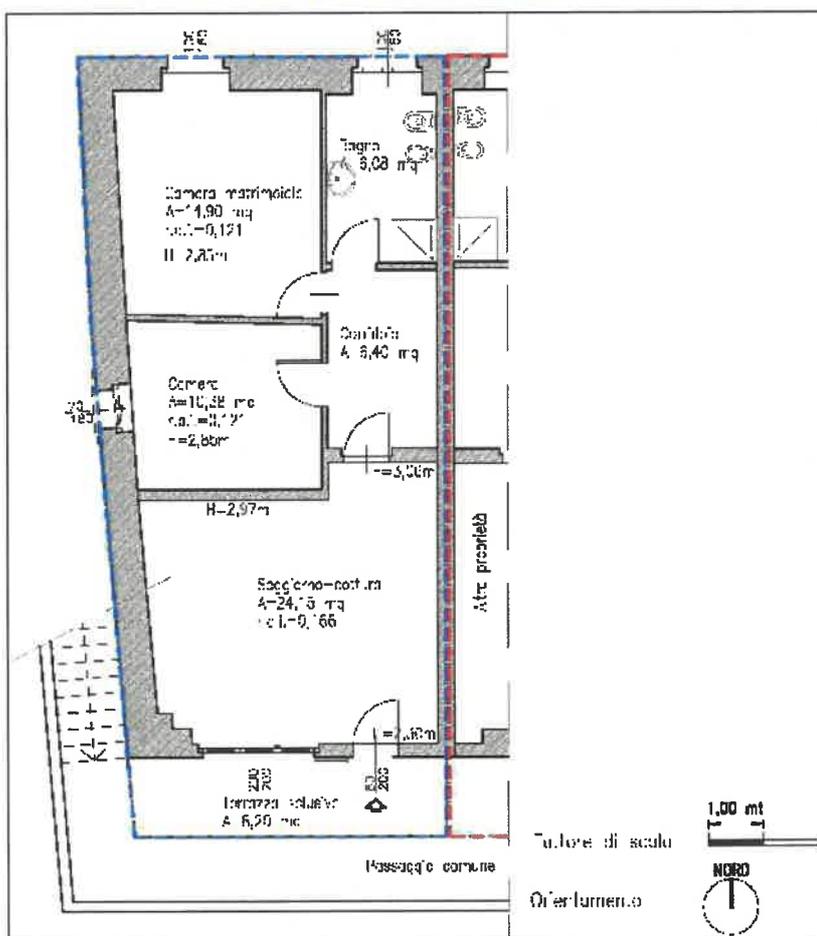
Figura 07: pianta dell'immobile

L'unità immobiliare oggetto di stima, collocata al piano primo dell'edificio, nella parte ovest del fabbricato A, consiste di appartamento di superficie commerciale complessiva di circa 82 mq.

L'appartamento, accessibile tramite la scala e la terrazza comune alle altre due unità immobiliari poste al piano primo del fabbricato, è costituito da un soggiorno con angolo cottura di circa 24,15 mq di superficie utile, un corridoio di superficie utile di circa 6,40 mq che distribuisce gli altri ambienti, in particolare una camera matrimoniale di circa 14,90 mq, un secondo vano destinato a camera da letto di circa 10,38 mq di superficie utile e un bagno con doccia di superficie utile pari circa a 6,08 mq. L'ingresso avviene attraverso la terrazza esclusiva di superficie utile di circa 8,20 mq su cui si affaccia il soggiorno. La camera matrimoniale e il bagno prospettano su via Milano mentre l'altra camera si affaccia a ovest. Il soggiorno ha un'altezza variabile in quanto il soffitto segue l'andamento a falde inclinate della copertura che va da un minimo di 2,30 m lungo la parete perimetrale a sud dove si trova la porta d'ingresso a un massimo di 3,06 m nei pressi della porta che conduce alla zona notte. I restanti locali hanno un'altezza pari a 2,85 m. Lo stato di conservazione dell'immobile è "buono".

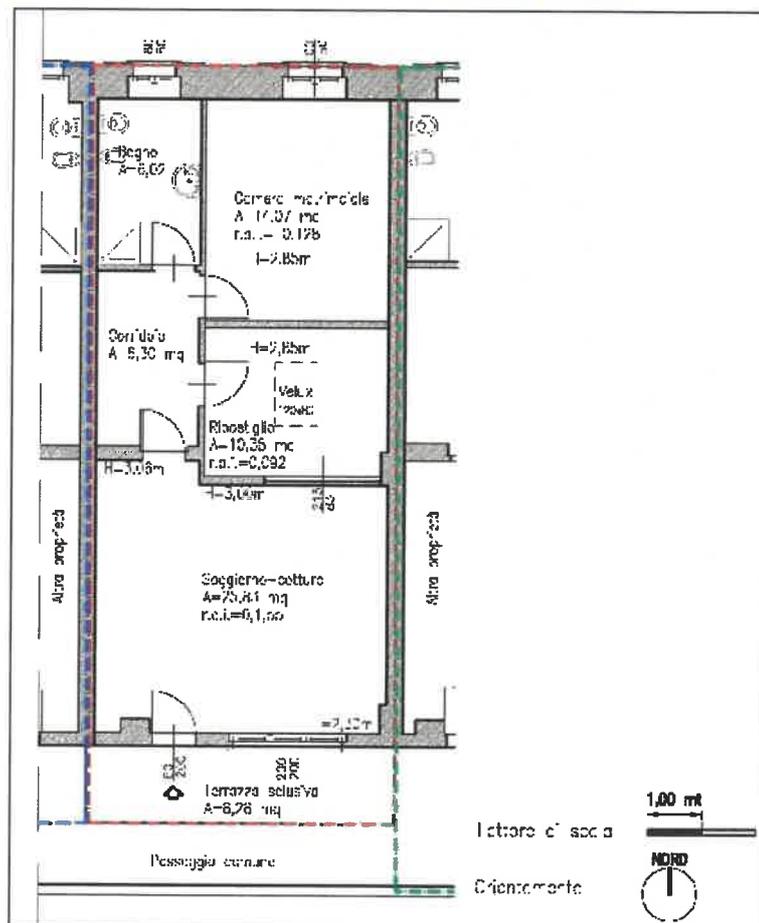
Figura 08: pianta dell'immobile

L'unità immobiliare oggetto di stima, collocata al piano primo dell'edificio, nella parte centrale del fabbricato A, consiste di appartamento di superficie commerciale complessiva di circa 75 mq.

L'appartamento, accessibile tramite la scala e la terrazza comune alle altre due unità immobiliari poste al piano primo del fabbricato, è costituito da un soggiorno con angolo cottura di circa 25,83 mq di superficie utile, un corridoio di superficie utile di circa 6,30 mq che distribuisce gli altri ambienti, in particolare una camera matrimoniale di circa 14,07 mq, un locale ripostiglio di circa 10,38 mq di superficie utile e un bagno con doccia di superficie utile pari circa a 6,02 mq. L'ingresso avviene attraverso la terrazza esclusiva di superficie utile di circa 8,28 mq su cui si affaccia il soggiorno. La camera matrimoniale e il bagno prospettano su via Milano; il locale ripostiglio viene illuminato attraverso un velux realizzato sul soffitto e parzialmente da una finestratura orizzontale posta nella parte alta della parete che divide tale ambiente con il soggiorno. Questa soluzione non consente comunque il raggiungimento del rapporto areo-illuminante previsto dalla normativa vigente per l'utilizzo dello stesso come seconda camera da letto. Il soggiorno ha un'altezza variabile in quanto il soffitto segue l'andamento a falde inclinate della copertura che varia da un minimo di 2,30 m lungo la parete perimetrale a sud dove si trova la porta d'ingresso a un massimo di 3,06 m nei pressi della porta che conduce alla zona notte. I restanti locali hanno un'altezza pari a 2,85 m. **Lo stato di conservazione dell'immobile è "discreto".**

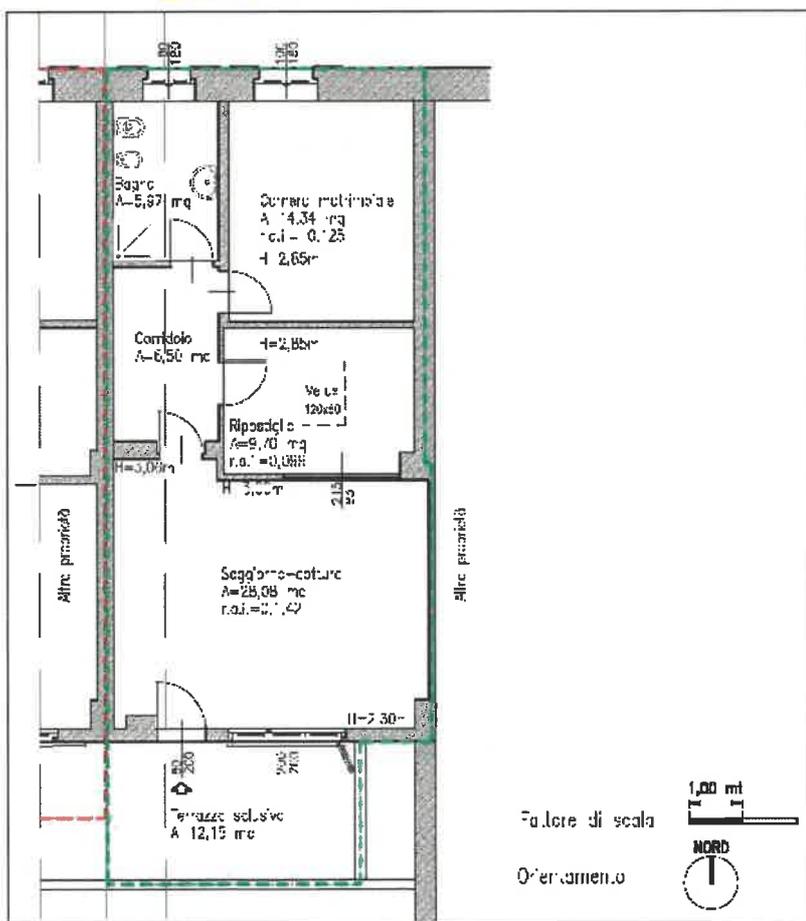
Figura 09: pianta dell'immobile

L'unità immobiliare oggetto di stima, collocata al piano primo dell'edificio, nella parte est, consiste di appartamento di superficie commerciale complessiva di circa 80 mq.

L'appartamento, accessibile tramite la scala e la terrazza comune alle altre due unità immobiliari poste al piano primo del fabbricato, è costituito da un soggiorno con angolo cottura di circa 28,08 mq di superficie utile, un corridoio di superficie utile di circa 6,50 mq che distribuisce gli altri ambienti, in particolare una camera matrimoniale di circa 14,34 mq, una locale ripostiglio di circa 9,70 mq di superficie utile e un bagno con doccia di superficie utile pari circa a 5,97 mq. L'ingresso avviene attraverso la terrazza esclusiva di superficie utile di circa 12,15 mq su cui si affaccia il soggiorno. La camera matrimoniale e il bagno prospettano su via Milano, il locale ripostiglio viene illuminato attraverso un velux realizzato sul soffitto e parzialmente da una finestratura orizzontale posta nella parte alta della parete che divide tale ambiente con il soggiorno. Questa soluzione comunque non consente il raggiungimento del rapporto areo-illuminante previsto dalla normativa vigente per l'utilizzo della stessa come seconda camera dal letto. Il soggiorno ha un'altezza variabile in quanto il soffitto segue l'andamento a falde inclinate della copertura che va da un minimo di 2,30 m lungo la parete perimetrale a sud dove si trova la porta d'ingresso a un massimo di 3,06 m nei pressi della porta che conduce alla zona notte. I restanti locali hanno un'altezza pari a 2,85 m. **Lo stato di conservazione dell'immobile è "mediocre".**

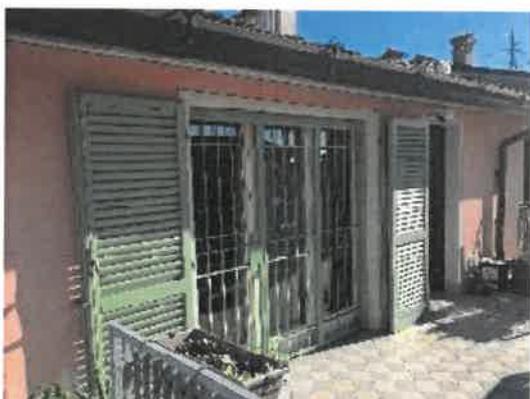
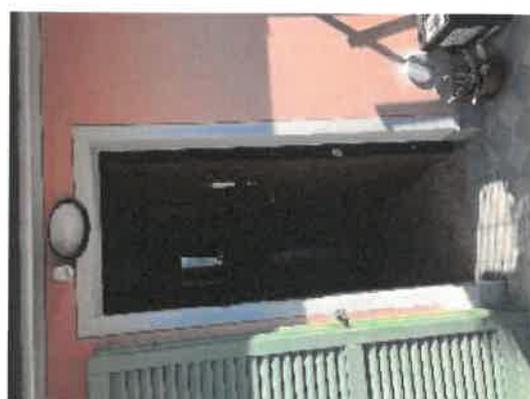
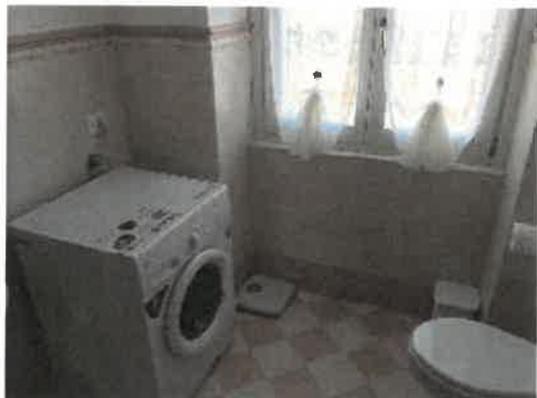
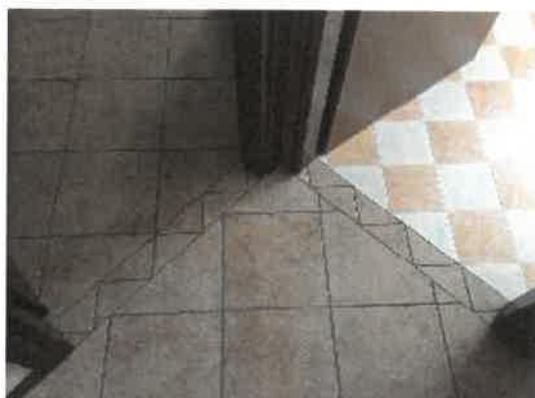
LOTTO N.1

Le finiture degli immobili risalgono agli anni 2004-2005, epoca in cui sono terminati i lavori di ristrutturazione dell'intero fabbricato e sono i medesimi per i tre appartamenti: i pavimenti e rivestimenti sono in gres porcellanato, il portoncino d'ingresso e le porte interne sono con finitura in legno tamburato classico. Le finestre e le portefinestre hanno telaio in legno con doppi vetri, le ante sono in legno. I locali sono tutti intonacati e tinteggiati. La terrazza d'accesso agli immobili ha pavimento in gres porcellanato bicolore; le parti di terrazza esclusive sono delimitate da fioriere e ringhiere metalliche.

- **lotto 1** (attualmente locato) si presenta in buono stato di conservazione, è ben tenuto e tinteggiato, ha inferiate a protezione della portafinestra del soggiorno;
- **lotto 2** si presenta in discreto stato di conservazione anche se si presenta sporco per il perdurante stato di abbandono;
- **lotto 3** si presenta in mediocre stato di conservazione oltre che per lo stato di abbandono anche per la presenza di alcune finiture danneggiate; il serramento del bagno ha un vetro rotto e alcune piastrelle sono mancanti, il portoncino d'ingresso esternamente è visibilmente scrostato e la caldaia appare manomessa e non funzionante. Per questi motivi l'appartamento necessita di alcuni lavori di manutenzione e ripristino.

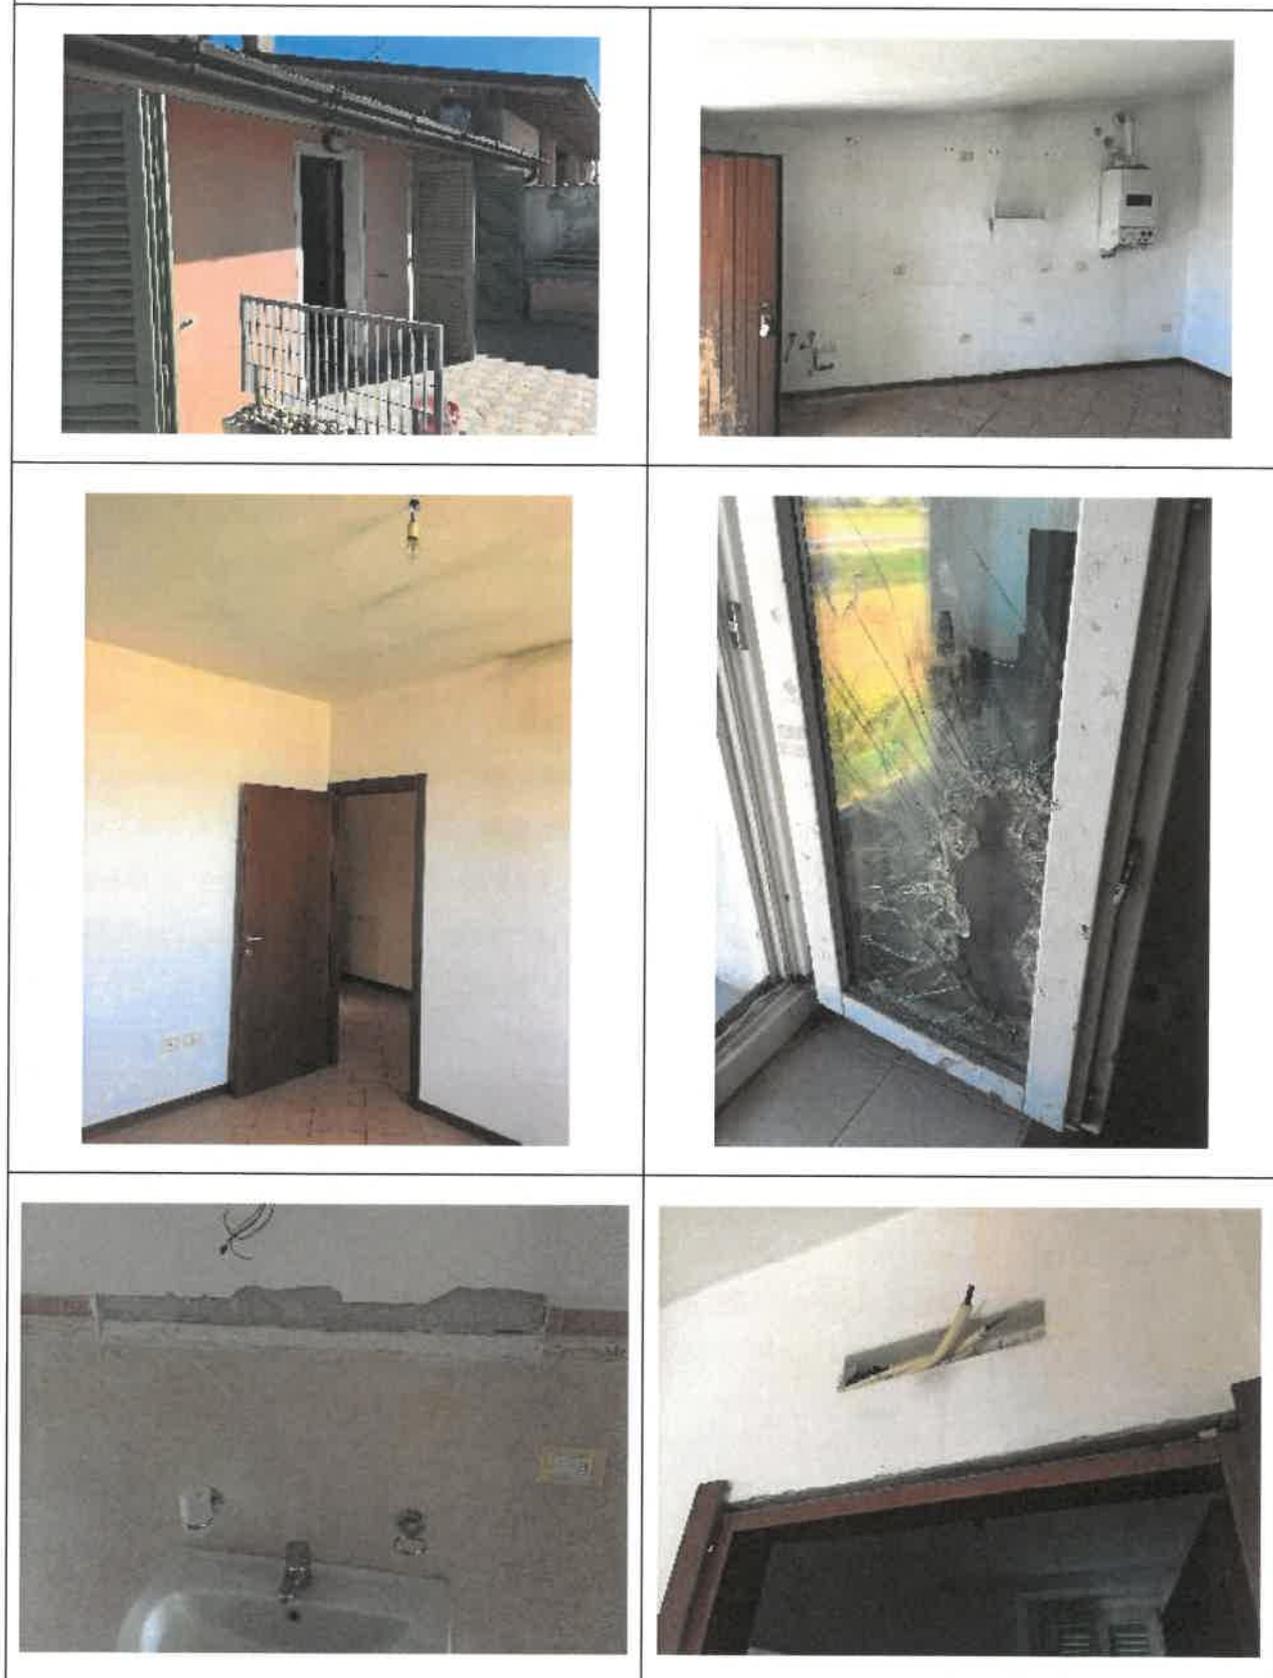
Figura 10: finiture degli immobili

Si fa presente che la caldaia installata nell'appartamento di cui al lotto n. 3 appare manomessa e non si è in grado di stabilire lo stato di funzionamento e/o la necessità di eventuale sostituzione.
